空洞充填工法による亜炭鉱跡の巨大地震対策

飛島建設(株) ○宮沢義博、飛島建設(株) 杉浦乾郎

1. はじめに

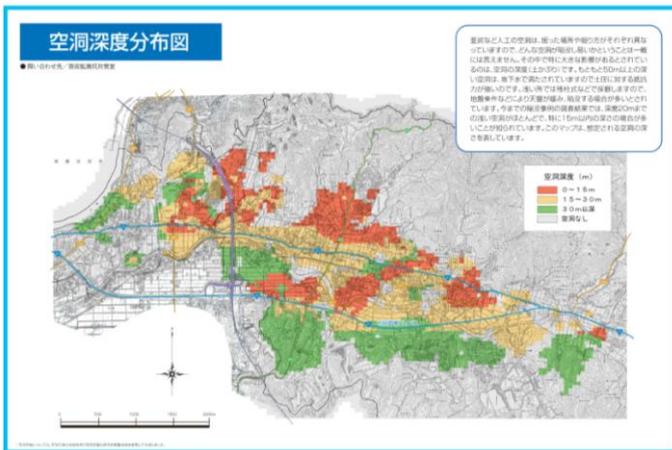
図-1 は岐阜県可児郡御嵩町の亜炭鉱跡を 50m×50m のブロックに区割りし、平均空洞深さを 0～15m、15～30m、30m 以深、および空洞なしに分類した空洞深度分布図である。

図-1 御嵩町における空洞深度分布¹⁾

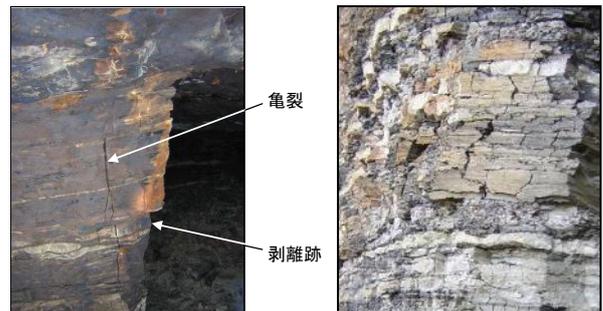
亜炭鉱跡の空洞は、天盤を支える残柱の劣化等（図-2、図-3）とともに地震による大きな揺れが原因となって空洞が崩壊し、大規模な陥没被害が生じるおそれがある。南海トラフ巨大地震において震度 6 弱以上が予想される御嵩町では、亜炭鉱跡の陥没の危険性が見込まれるとして、「南海トラフ巨大地震亜炭鉱跡防災モデル事業」による防災工事が実施されている。ここでは空洞充填工法により亜炭鉱跡を埋め戻した防災工事について報告する。

図-2 残柱の亀裂

図-3 残柱表面の劣化

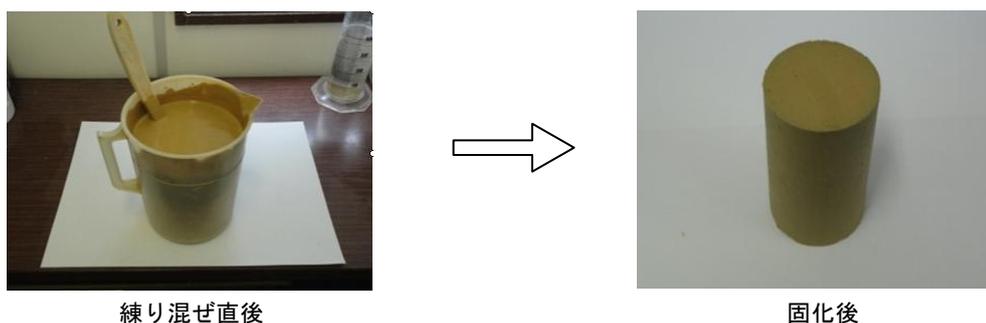
空洞充填工法は、亜炭鉱跡に対する対策工法として、1974年に通商産業省名古屋通商産業局に設置された「古洞関連総合施策委員会」で検討され、開発された技術である²⁾。砂利工場などで発生する脱水ケーキ等（粘土キラ、砂キラともよばれる）に固化材と水を練り混ぜて製造したスラリー状の充填材をボーリング孔（充填孔）から空洞内に注入し固化させる工法で、高い流動性を有することから、1つの充填孔から空洞内の遠方にまで送ることが可能で、空洞が複雑な形状を成す場合でも均質に充填できることが特徴である。図-4に充填材の練り混ぜ直後と固化後の様子を示す。施工は、図-5に示すように、現地に充填材プラントを設置し、同時に、充填孔削孔（ボーリング）を行う。そして充填材プラントで製造した充填材を配管を通して

図-4 充填材

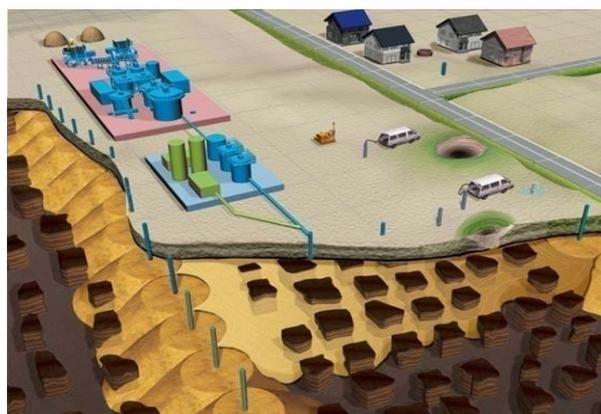
削孔が終わった充填孔まで送り、空洞内に充填材を注入する。最後に、空洞が確実に充填されたことを確認するために確認ボーリングを行う。この確認ボーリングで空洞のすき間の有無を確認し、また充填材を採取して必要な強度が出ていることを強度試験を行って確認する。

図-5 空洞充填工事イメージ図

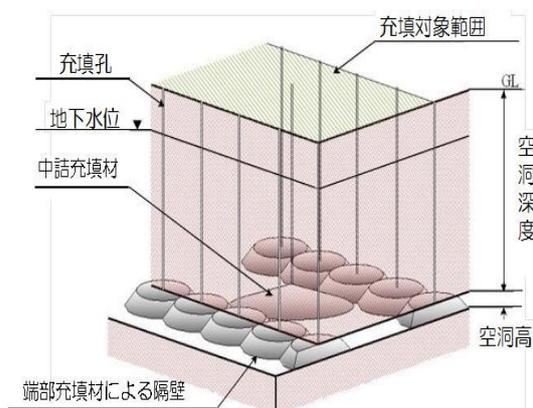
御嵩町では空洞が広く分布し、また亜炭層に沿って傾斜していることから、計画充填範囲の外側の空洞に大量に充填材が流出するロスの発生が想定されたため、図-6のように充填工法のなかでも限定充填工法を採用してこれを防止することとした。限定充填工法は、最初に流動性を制御した端部充填材で対象範囲の境界線上に隔壁を形成し、その後、内側に流動性の高い中詰充填材を注入する。端部充填材は上記の配合材料にさらに水ガラスを添加したもので、そのゲル化作用で流動性を制御する。水ガラスとは、ケイ酸ナトリウム（ケイ酸ソーダ； $\text{Na}_2\text{O} \cdot n\text{SiO}_2$ ）の水溶液で、水飴状で大きな粘性を持ち、洗剤・接合剤・耐火塗料・土壌硬化剤の原料としても利用されている。

図-6 限定充填工法概要図

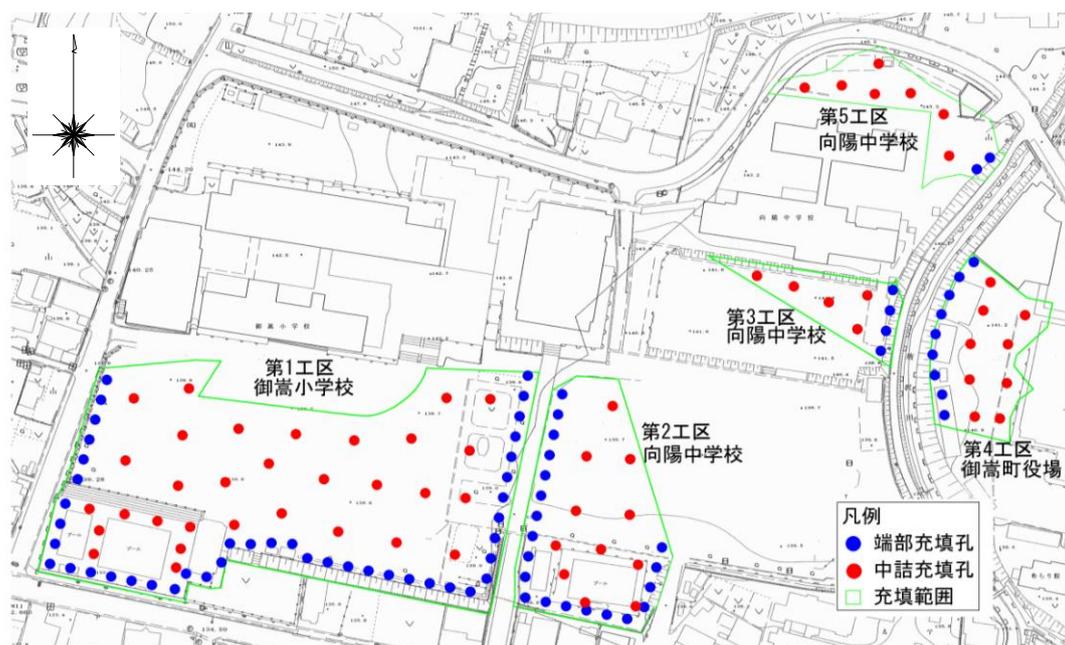
掘当時に坑内に残されたばたや天盤崩落土などと思われる土砂が平均 1.5mの厚さに堆積し、その上には平均 0.8mの高さの完全な空洞があった。第3 亜炭層は、空洞深さは 9m～22m、亜炭採掘高さは平均 1.3m、堆積土砂は平均 0.2m、完全空洞は平均 1.1mであった。また、空洞内部は地下水の流入により満水の状態であった。図-7 に計画時の充填孔配置平面図を示す。各充填孔の配置は、これまでの試験施工や施工実績から、端部充填孔を 8m間隔、中詰充填孔を 20m間隔とした。ただし中詰充填孔については構造物に近接する個所では充填圧力により構造物に影響を及ぼす恐れがあるため充填孔間隔を 10mとした。空洞は北東から南西方向に向かって傾斜し、南西側の境界線を越えて広がっていることから、傾斜下部側には端部充填材による隔壁を設け充填材の流出防止を行った。表-1 および表-2 にそれぞれ充填材の品質目標値と配合を示す。

図-7 充填孔配置平面図

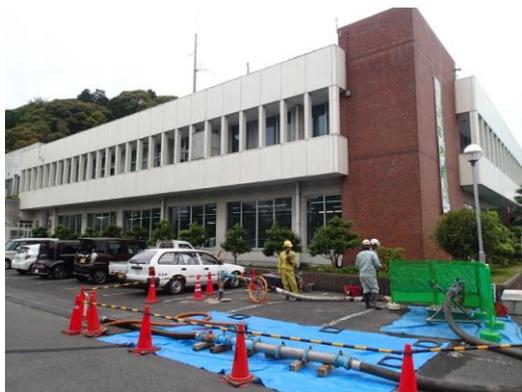
充填孔の設置では、φ116mmのロータリー式マシン、φ165mmのロータリーパーカッション式マシンでボーリングを行い、φ116mmケーシングはそのまま保孔管として使用し、φ165mmにはφ100mmの塩化ビニル管を保孔管として設置する方法とした。端部充填材はゲル化直後に空洞内に送るために、脱水ケーキ、水ガラス、水を練り混ぜたスラリー (A液) と、セメントミルク (B液) を別々の配管で充填孔の位置まで圧送し、両液をスタティックミキサーで連続的にミキシングし、空洞内に注入した。充填中は充填感知センサーを周囲の未充填の充填孔に挿入して、空洞内に注入した充填材の到達状況を確認した (図-8)。また 26箇所の確認ボーリングにより充填材のコアを採取した。その結果、いずれの箇所においても空洞天盤に隙間がなく、コアの一軸圧縮強度からも目標強度を満足していることを確認した (図-9)。

図-8 充填状況(右：充填孔、左：充填感知センサ挿入、手前：スティックミキサー)

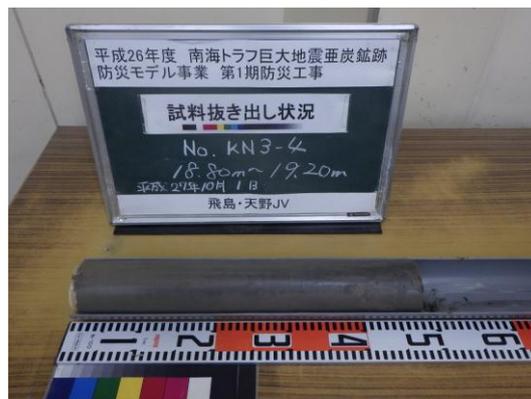
図-9 確認ボーリング充填材コア採取
