# 新東名高速道路 豊田東JCT～浜松いなさJCT間における地すべり対策

中日本高速道路㈱ ○ 岩立 次郎

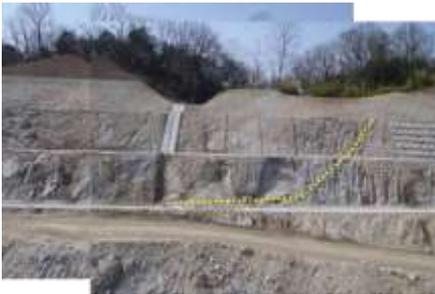
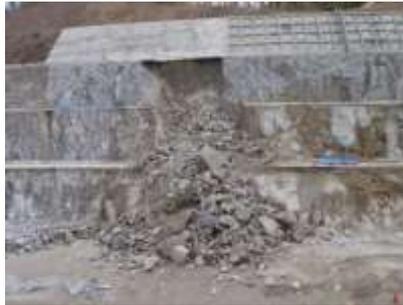
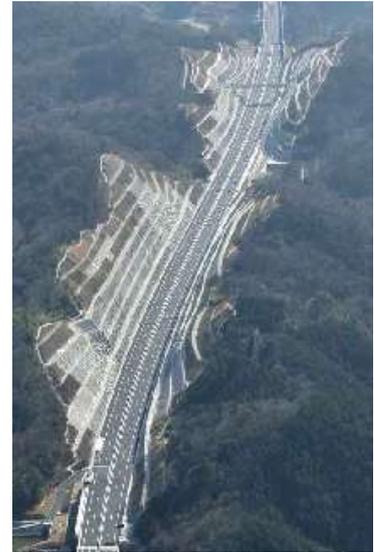
写真－1 岡崎地区の状況

【施工時のり面状況】

【大規模崩落状況】

【完成航空写真】

切土のうち下段の硬岩部については1:0.5の勾配で設計されており、切土施工を進めたところのり面に亀裂が多数確認され小規模な抜け落ちも見られたこと、また、切土終盤において、一部で大規模な崩落(写真－1中段)が発生したため、のり面防護工を見直すべく当該切土区間全線にわたり詳細に調査観察を実施した。その結果、将来的に亀裂部から軟質化が進行し崩落に発展することも想定し、対策方針を全面的に見直す再検討を行った。検討対象範囲が広い安全かつ効率的に設計・施工するべく、標準的な箇所を「一般部」として代表モデルを設定、個別に検討が必要な箇所は「特殊部」としてそれぞれ検討を行った。

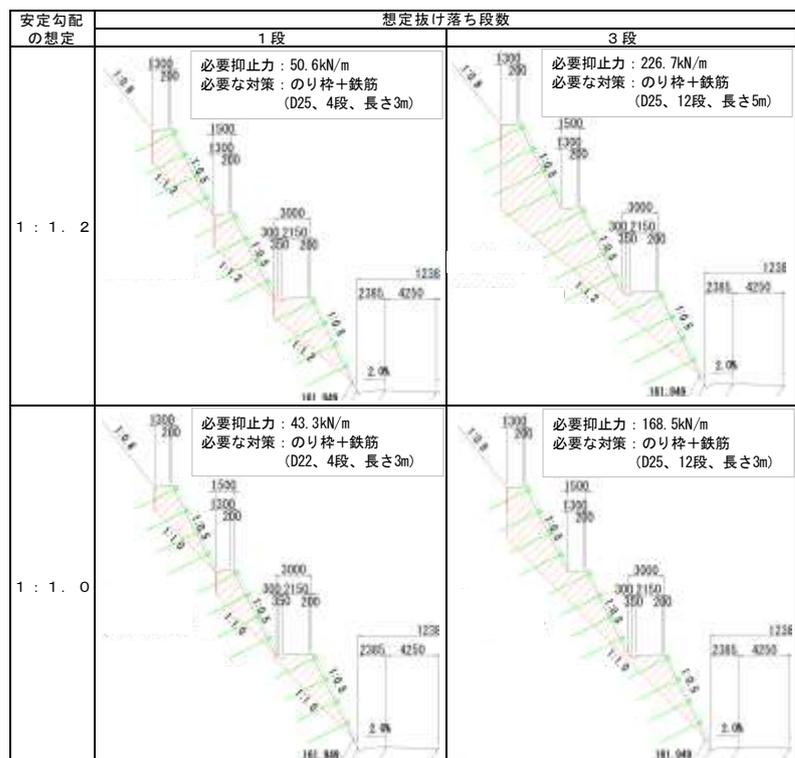
図－2 一般部の崩落モデル及び検討結果

1:0.5ののり面勾配が3段連続する箇所が多いことから、すべりの大きさとして小段1段分が抜け落ちる場合と、小段3段分が合わせて抜け落ちる場合の2つのパターン、及び安定勾配を1:1.2、1:1.0の2つを想定し、合計4パターンをモデルとした。

各パターンのモデルと検討結果を図－2に示す。この結果に基づき、当該地区の各のり面の亀裂の状況、勾配、段数により適切な「コンクリート吹付のり枠+鉄筋挿入」をベースとした対策を選定し、施工した。

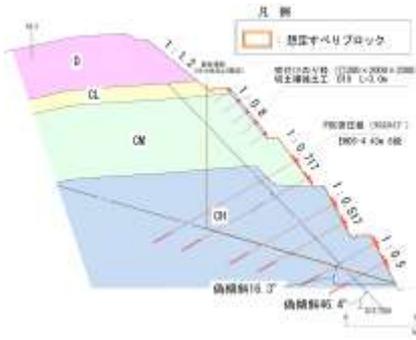
図-3 特殊部の対策事例

亀裂が連続し、すべり土塊の存在が想定される箇所については、個別にすべり検討を行いグラウンドアンカーの設置など必要な対策を検討・実施した（図-3）。

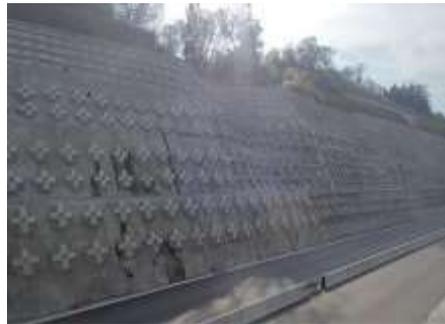
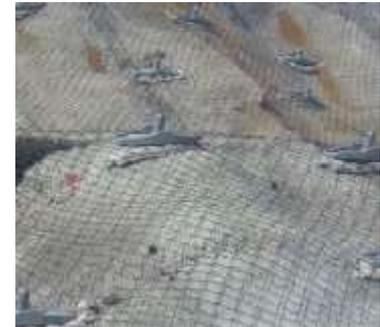
写真-2 高強度ネット

亀裂が比較的少なく、検討の結果「コンクリート吹付+鉄筋」の対策で安定する箇所については、より安全性を高めるため高強度ネットを追加採用した（写真-2）。鉄筋（切土補強土工）の設計においては、のり面の表面を抑えつける効果を図-4のように算定する。高強度ネットは低減係数 $\mu$ を0.7とでき、コンクリート吹付に対してよりのり面を面的に抑える効果があるため、不測の抜け落ち等に対して期待できると考えている。

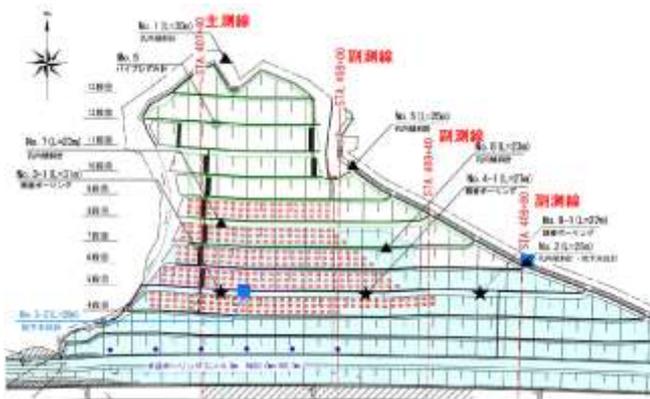
図-5 対策のり面平面図

中央より右側については后背地がなくなり、計算上STA408+00では4段、STA408+40ではアンカーは必要なくなるが、アンカーを含めた地盤の剛性が急激に変化することは好ましくないとの考えから、STA408+40は2段配置することとし、中央から徐々にアンカー本数を減じていく配置とした（図-5）。

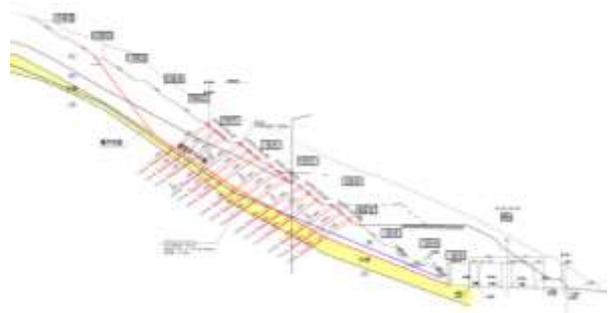
図-6 主測線横断面図

のり面に向かって中央より左側に変状があり、切土高さも高い測線を主測線として設定し、抑止工としてグラウンドアンカーを採用した（図-6）。

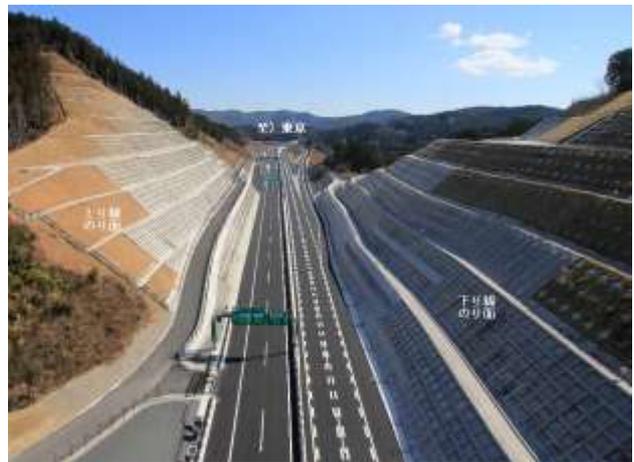
写真-4 県境切土のり面完成写真

当該切土のり面の対策は、最終的にグラウンドアンカー1,066本、水抜きボーリング 2,110m、集水井戸2本(φ3.5m、L=12m、22m)、頂部排土(7,000m<sup>3</sup>)を実施したが、切土終了後の孔内傾斜計、アンカー荷重計等の計測データの安定性を確認し完了している。

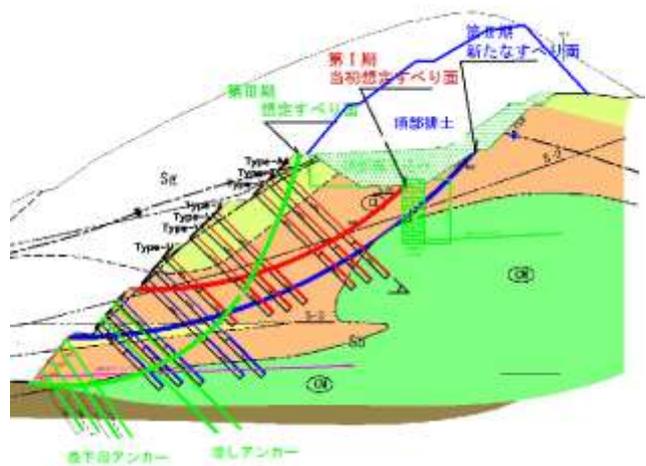
図-7 下り線側断面図 (STA539+00)

切土施工前より地質調査結果から、下り線側のり面についてはすべり面を想定して検討し、グラウンドアンカーを施工しながら切り下げを開始した。

全8段のり面のうち、下から3段目の切土を掘削中に孔内傾斜計に変位が確認されたため、新たなすべり面を想定し、対策工を再検討した。その結果、切土頂部の排土が有効であることから改めて用地的な課題を解決したうえで実施した。加えて、下から3段目についてアンカーの設計を見直すとともに、2段目にアンカーを追加し、安全率を担保した。

更に施工を進め、下から2段目の切土を掘削中、監視計測していたグラウンドアンカーの荷重計の上昇が収束しない状況が続き、傾斜計にも変位が見られたことから、すべり面を再度見直し、2段目のアンカーの受圧板の間及び1段目にアンカーを追加した。また、当該切土には複数のすべり面が存在すると想定されることから、更なる対策として、頂部排土部を掘り込み上乗荷重を極力減らし、水位を下げるため水抜きボーリングの追加及び集水井戸2本を施工するなど、万全の対策を施した。

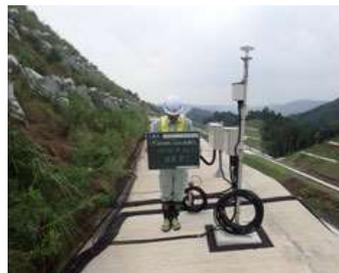
写真－6 観測機器状況

監視対象とするのり面は、施工中に地すべりの兆候等があり何らかの地すべり対策を実施したもののうち、施工後2年を経過していないものを選定した。その結果、表2に示したとおり10箇所ののり面が対象となり、それらののり面にGPS、地盤伸縮計、孔内傾斜計、アンカー荷重計、水位計、雨量計等の観測機器をそれぞれ配置した（写真－6）。これら観測機器のデータは1時間毎に自動的に取得、サーバーに記録され、それぞれ設定された管理上の閾値を超えた場合は、管理部署にメールで通知されるシステムになっている。

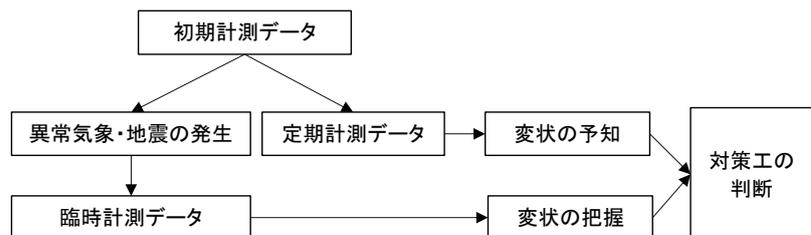
図－8 データの活用フロー

航空レーザー計測は微細な地形の再現が可能な技術である。今回開通した新東名愛知県区間においては、その技術を使い供用前の高速道路区域、沿道、後背地、溪流などの近隣地形を初期値として計測しストックしておき、定期的もしくは異常気象や大規模地震後に計測することで、地形の変化を捉え、変状を把握し、対策検討のための判断材料として活用していくことを計画した（図－8）。

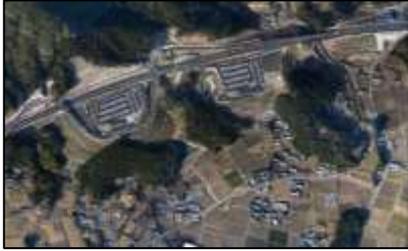
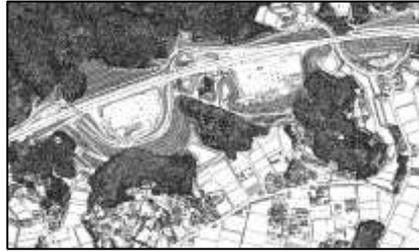
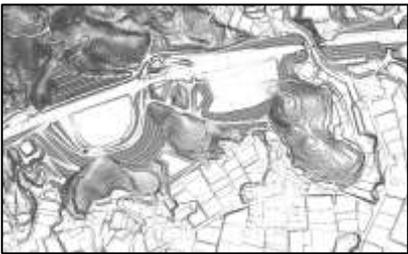
図-9 データ作成例

の幅、面積にして約 25km<sup>2</sup>となる。計測はヘリコプターに搭載した航空レーザー計測システムにより上空 600m 付近から実施した。三次元計測データの確認補正用の調整用基準点は高速道路上に 20 点程度配置した。図-9 に長篠設楽原 P A の計測結果例を示す。

【航空写真】(長篠設楽原 PA)

【DSM データ】建物や樹木を含むデータ

【DEM データ】建物や樹木を取り除いたデータ

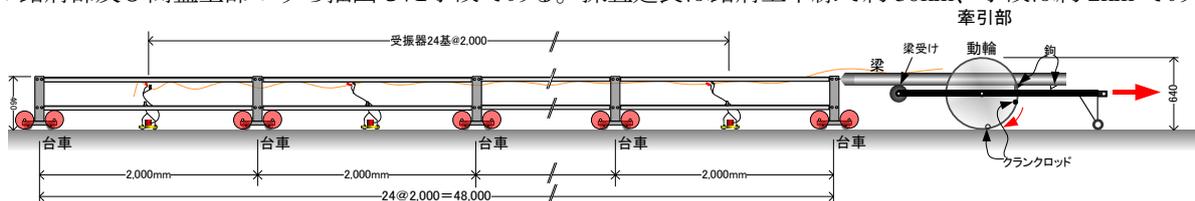
図-10 路肩用2次元表面波探査機器 (全長48m)

計測は、図-10の2次元表面波探査機器を用いS波速度を取得した。探査する範囲は、当該区間55kmの盛土部の路肩部及び高盛土部のうち抽出した小段である。探査延長は路肩上下線で約30km、小段は約2kmである。

今回計測したデータは、初期値としてストックし、今後、定期的に計測することで盛土状態の経年変化を把握することや、変状が確認された際や地震の発生後の健全度評価に活用する計画である。
