MRI による土の不飽和浸透特性把握の試み

概 要

3. MRI による不飽和浸透特性把握の試み

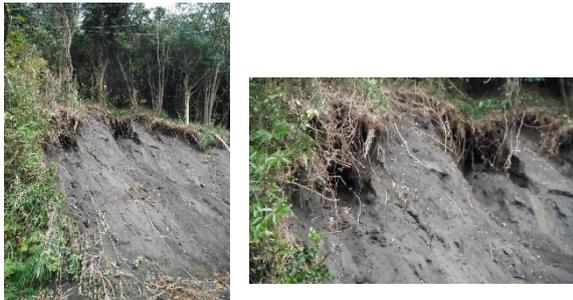
写真-1(a), (b)は 2013 年 11 月 9 日に伊豆大島(元町)で撮影したパイピング(土中水の浸透力を受けて土粒子が動き、地盤内にパイプ状の水みちができること⁴⁾)とみられる痕跡((a)遠景, (b)拡大)を示している。

(a) 遠景 (b) 拡大
写真-1 パイピングの痕跡(東京都大島町元町)
(撮影日: 2013 年 11 月 9 日)

写真-1 から、滑落崖上部の植生のある地表との境界付近において、空洞がみられる。伊豆大島災害ではこのような空洞が幾つもみられた。パイピングの痕跡と考えられる。調査当時、湧水等は確認できず、崖錐は乾いた火山砂が主であった。一因として、不飽和状態から雨水の浸透に伴い、飽和度が上昇していく過程でパイピングが発達したことが考えられる。

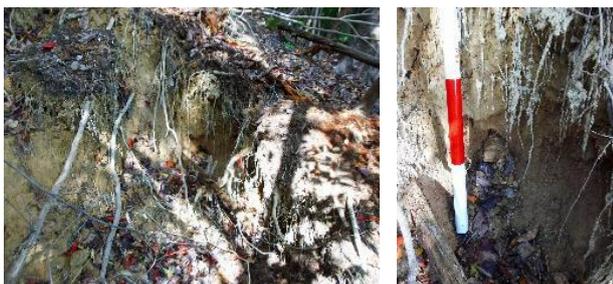
写真-2(a), (b)は 2014 年 11 月 3 日に土石流危険溪流太田川支川 7 2 (広島市安佐南区八木 6 丁目)にて撮影したパイピングとみられる痕跡((a)遠景, (b)拡大)を示している。

(a) 遠景 (b) 拡大
写真-2 パイピングの痕跡(広島市安佐南区八木)
(撮影日: 2014 年 11 月 3 日)

本地点では採土円筒を用いて乱れの少ない試料を採取した。その結果、飽和度が約 83%であり、シルト分・粘土分が質量百分率で 80%以上を占める砂礫混じり細粒土であることがわかっていく。

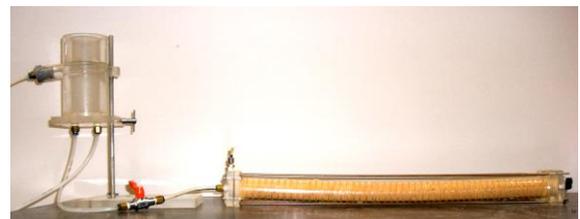
写真-3 に水平浸透試験装置、図-1 にその概略図を示す。円筒リング(厚さ 10mm, 内径 30mm) 50 個のリングセルと定水位給水装置から成る(連結セルの下には撓まないようにゴム板等を設置する。セルの結合部は防水用にシリコングリースを塗布する)。給水開始後、浸透前線が所定の位置(本試験では 200mm とした)まできたら給水を止め、時間を計測する。その後直ちに、試験装置を解体し、セル毎に試料を採取し、炉乾燥させることで、給水開始位置から各セルまでの距離と含水比変化関係を把握する。

写真-3 水平浸透試験装置概観

写真-4 をみると、連結セルの撓みが解消されていることがわかる（写真-3 を参照）。二方バルブについては、高額（1～2万円程度）になるが樹脂製バルブを用いることによりMRIで撮影できるようにした。

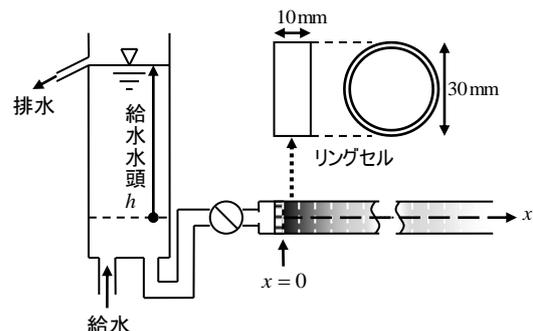
図-1 水平浸透試験装置模式図

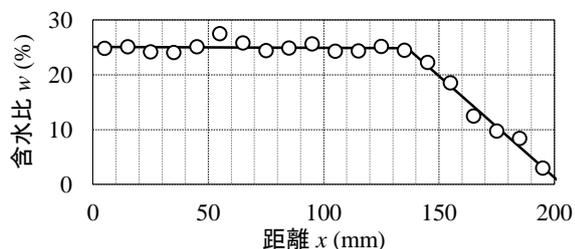
図-2 に乾燥豊浦標準砂を用いた際の含水比 w ～浸透距離関係（以下、水平浸透曲線と称す）を示す。また、近似した折れ線（0～135mm と 135mm～195mm について、最小二乗法で得られた近似直線）を示す。セル毎の乾燥密度の算出は課題となっている。バラツキを多分に有すると考えられたい（乾燥密度 $1.6\text{mg}/\text{mm}^3$ 程度と考えられたい）。目視で浸透線の先端が 200mm に到達するまでの時間 t は 827 秒であった。

図-2 水平浸透試験結果の例（豊浦標準砂）

図-2において約135mmの位置で含水比～浸透距離関係が大きく変わったことは、図-5からわかるように連結セル内の上下で浸透の進み方が異なっていることが一因と考えられる。また、浸透線より左側は白く映るが右側は映らない。このことは、浸透線で大きく含水比が異なることを示している。

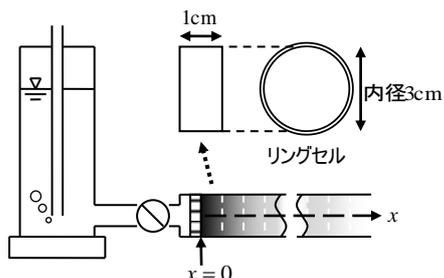
写真-4 に示すように、写真-3 の水平浸透試験装置をMRI用に改良した。具体的には給水部をマリオットタンクに置き換えることで小型化した。また、金属製部品が使用できないので、連結セルの固定は安価な虫ゴムを使用した。

図-3 水平浸透試験装置模式図

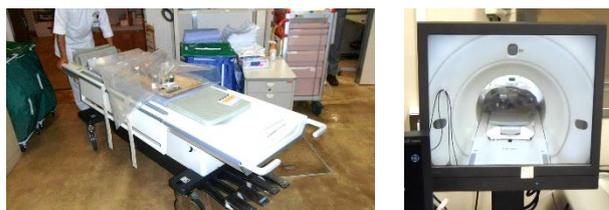
写真-5(a), (b)は山梨大学医学部附属病院のMRI装置の概況を示している。人が診療を受ける際と同様に、水平浸透試験装置を診療ベッドに載せて撮影を検討した。万一に備え、土や水が飛散しないように厚手のポリ袋を装置に被せている。実験は二方バルブを開いた時刻を開始時刻とした。撮影はMRI装置の設置室扉を閉めてから行う。

(a) 診療ベッドへの設置状況 (b) 撮影時

写真-5 MRI による水平浸透可視化実験の概況

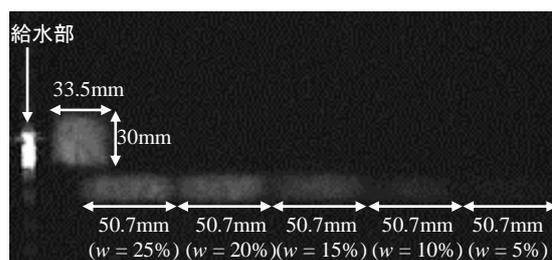
図-4 は 80 秒後の撮影結果を示している。左端が給水側である。水分が多いほど白く表示される。用いた試料は乾燥豊浦標準砂である（乾燥密度 $1.6\text{mg}/\text{mm}^3$ 程度と考えられたい）が、MRI用に磁石で砂鉄分（質量比で全体の約 0.4%）を除いている。連結セルの下には、外形 50.7mm（内径 47.4mm、高さ 14.1mm）のシャーレを設置し、含水比 w を 25%、20%、15%、10%、5% と変化させた試料（豊浦標準砂）を詰めている。図-4 をみると、含水比 w が 10% を下回るとほとんど映らなくなる様子がわかる。

図-4 をみると、給水開始から 80 秒後では進行方向に対し、ほぼ直交して浸透が進んでいることがわかる。

図-4 縦断面（豊浦標準砂、80秒後）

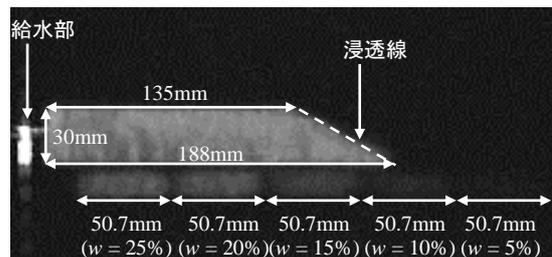
図-5 は 620 秒後の撮影結果を示している。図-5 から時間の経過により、下側ほど浸透が進んでいることがわかる。30mm 程度の高低差でも重力の影響を受けることがわかる。

図-5 縦断面（豊浦標準砂、620秒後）

図-8(a)，(b)は乾燥ガラスビーズ（粒径0.2mm，土粒子密度2.497mg/mm³）を用いた場合の617秒後と1918秒後の縦断面を示している。ただし、乾燥ガラスビーズが撥水性を示し、浸透しにくかったため、本実験では水頭を10mm与えている。図-8(a)，(b)から、浸透線の勾配は図-8(a)より図-8(b)の方が緩いことがわかる。時間の経過とともに浸透線の勾配が緩くなるとおもわれる。また、図-5と図-8(a)を比較すると、浸透時間は概ね近いにも関わらず、浸透距離に大きな違いが見られていることがわかる。豊浦標準砂の50%通過粒径が概ね0.2mmであることを考えれば、この浸透特性の違いは粒径よりも材料の親水性・撥水性の影響

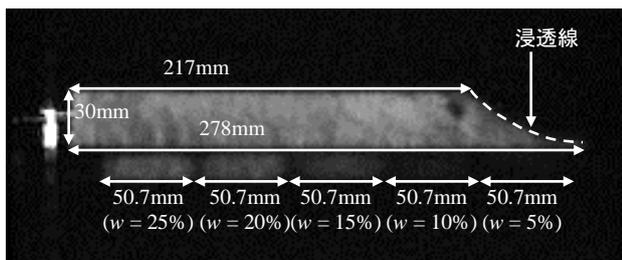
図-6は931秒後の撮影結果を示している。図-6から下側ほど浸透が進んでいることがわかり、浸透線が湾曲している様子がわかる。また約210mmの位置に丸く黒い部分が見られた。空気のトラップと考えられる。

図-6 縦断面（豊浦標準砂，931秒後）

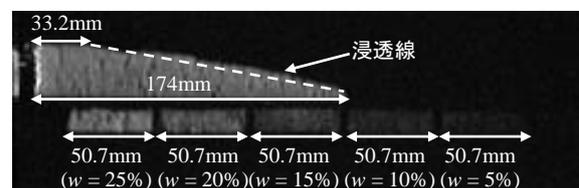
(b) 1918 秒後

図-8 縦断面（ガラスビーズ）
