# 電気抵抗法を用いた洗掘に伴う地盤内のゆるみ挙動の計測

## Measurement of loosening behaviors in the ground due to scoring using electrical resistance method

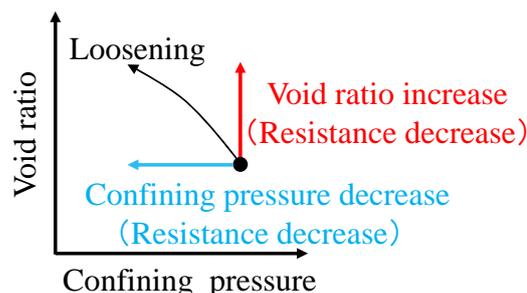
図-1 本稿のゆるみの定義

そこで、本研究では従来は不飽和地盤の水分量測定で適用される電気抵抗法を用いて、電気抵抗の変化から地盤内部のゆるみを捉えることを試みた。ここでは、杉井<sup>6)</sup>らの水分計による先駆的な試みを参考にしている。実験では、飽和堆積地盤に地盤底面からの浸透と振動の外力を作用させることで洗掘現象を模擬し、外力作用時の地盤内部のゆるみに着目した実験を行った。また、河川堤防や防潮堤に見立てた小型の模型堤防に越流を作用させる洗掘実験を行い、越流発生前後の堤体のゆるみ挙動についての検討も行った。さらに、越流時の法面の圧力状態についての検討も行った。なお、本稿では、ゆるみを拘束圧の減少、間隙比の増大が起きた状態と定義する(図-1)。

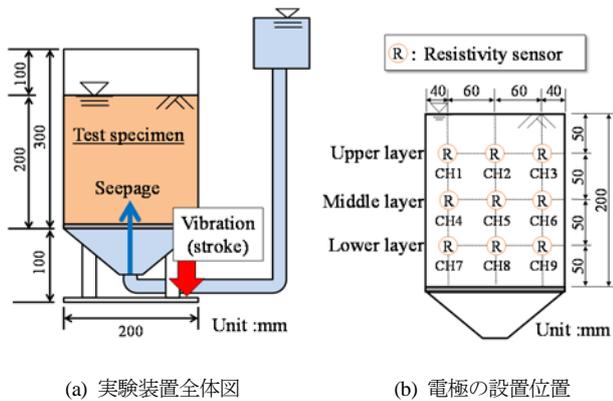
図-2 実験概略図

図-2 (a)に実験概略図を示す。実験では、高さ 200mm、幅 200mm、奥行き 200mm の土槽の底部からの浸透機能を有した装置を用いた。また、試料には豊浦砂を用いて、相対密度は 40% に設定した。土槽内部には、多点計測可能な抵抗計に繋いだ電極を設置し、2 端子法で電気抵抗の計測を行った (図-2(b))。

実験は浸透実験 (Case 1-1) と振動実験 (Case 1-2) の 2 種類を行った。Case 1-1 では、飽和堆積砂に土槽底面から注水を行い、洗掘時の地盤への浸透を模擬した。浸透は、動水勾配 0.3 を維持して注水を行った。Case 1-2 では、飽和堆積砂に振動を与え、洗掘時の地盤表層の液状化層を模擬した。振動は、質量 1.0kg のコンクリートブロックを実験装置台の鉛直上方向約 100mm から垂直落下させ、打撃を加えることで与えた。

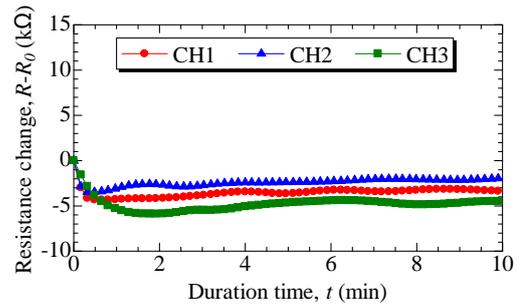
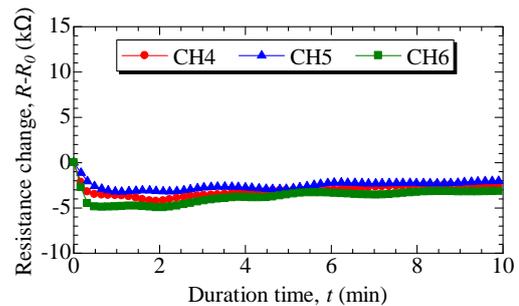
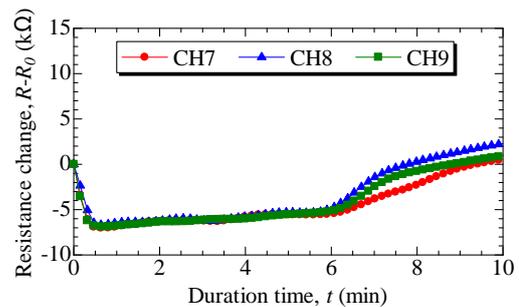
図-3 電気抵抗の経時変化 (Case 1-1)

図-3 に Case 1-1 における電気抵抗の増分を示す。浸透開始直後に全ての計測点において、電気抵抗が減少していることがわかる。これは、土槽底面からの浸透流によって、拘束圧が減少することで生じたゆるみを捉えていると思われる。

浸透開始直後の全ての層において、土槽正面右側に配置された計測点 (CH3, CH6, CH9) に着目すると、電気抵抗の減少量が大きいことがわかる。これは、浸透が不均一に地盤へ作用しており、土槽正面右側で多くの水みちが発達した結果、拘束圧がより減少したことによるものだと考えられる。

実験開始 6 分後には、下層に配置された全ての計測点 (CH7, CH8, CH9) において電気抵抗の増加がみられた。水みちが発達する際、先端部に塊状のゆるみゾーンが発生し、それが水みちへ成長することで水みち長が増加するというメカニズムが報告されている<sup>7-11)</sup>。従って、電気抵抗の上昇は、時間が十分経過し、下層には水みちの先端やゆるみゾーンがなくなったためだと考えられる。

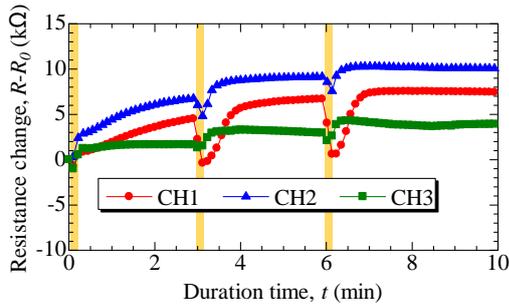
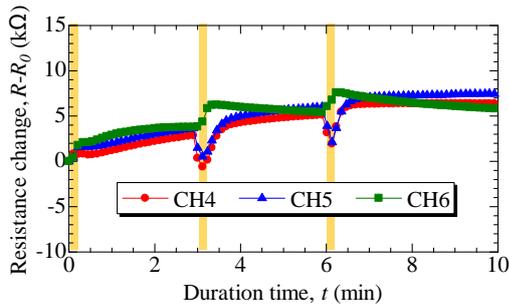
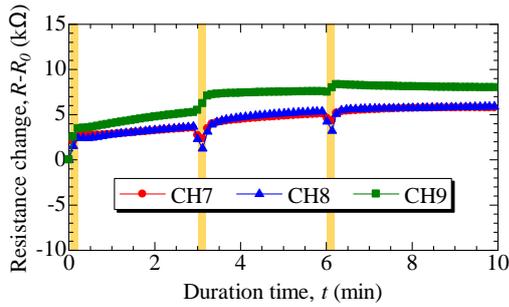
図-4 電気抵抗の経時変化 (Case 1-2)

図-4 に Case 1-2 における電気抵抗の経時変化を示す。振動直後に全ての計測点で急激な反応がみられた。各層での反応をみると、振動直後に電気抵抗が急激に減少し、その後急激に増加していることがわかる。電気抵抗の減少は、振動中に起きているため、上向き浸透流の発生による拘束圧の減少を捉えていると考えられる。また、電気抵抗の上昇は、振動後に起きているため、拘束圧の上昇や間隙が小さくなった状態を捉えていると考えられる。

上層に比べ、下層では急激な減少、増加の変化量が小さいことがわかる。これは下層ほど拘束圧が高く、液状化しにくいからだと考えられる。また、同じ層でも計測点によって電気抵抗の増加量が異なるが、この要因として、浸透

実験開始後 0 分, 3 分, 6 分で振動を与えるにつれて, 振動直後の電気抵抗値の減少量は, 全ての層で小さいことがわかる。液状化のメカニズムより, 液状化が発生すること, 液状化後の地盤は液状化前よりも締固まった状態となる。その結果, 再液状化の発生が抑制され, 間隙水圧の上昇量が小さくなることで, 電気抵抗の減少量が小さくなったと考えられる。

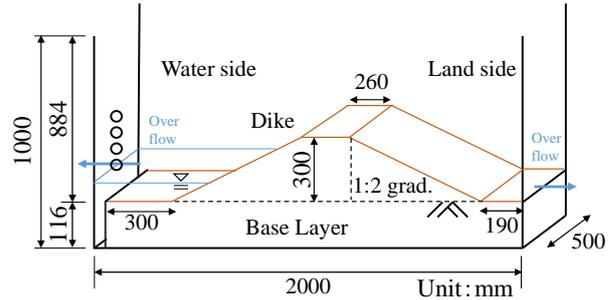
図-5 模型堤防試験装置概略図

実験では, 高さ 1000mm, 幅 2000mm, 奥行き 500mm の実験土槽を用いて行った。図-5 に模型堤防の概略図を示す。模型堤防は, 試料に豊浦砂を用いて, 基盤層は飽和, 堤体は含水比 13% の不飽和で作製した。基盤層は高さ 116mm, 幅 1920mm, 奥行き 500mm で作製し, 堤外側基盤層と実

験土槽壁面の間には水の供給パイプを設置した。堤体の大きさは高さ 300mm, 幅 1430mm, 奥行き 500mm で法面勾配は 1:2 である。

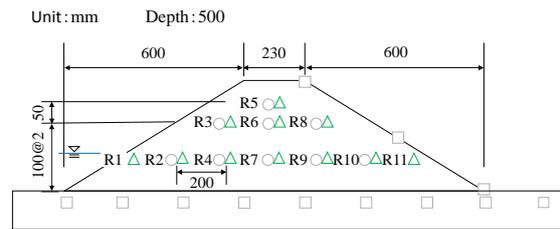
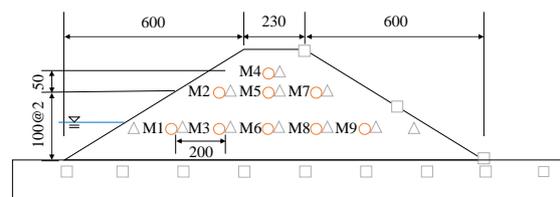
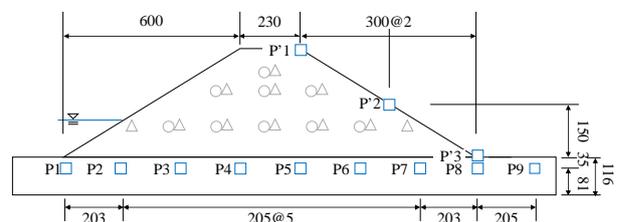
図-6 各計測機器の埋設位置

各計測器の埋設位置を図-6 に示す。堤体内には電気抵抗を計測する電極を 11 か所, 土壌水分計を 9 か所, 間隙水圧計を 12 か所埋設した。電気抵抗と水分計では, 堤体内の浸潤課程及びゆるみ挙動を観察した。また, 間隙水圧計では基盤層の水圧分布と, 越流により法面へ水が流れる際の法面表層の圧力を観察した。

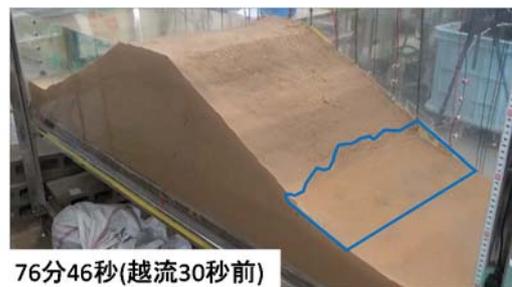
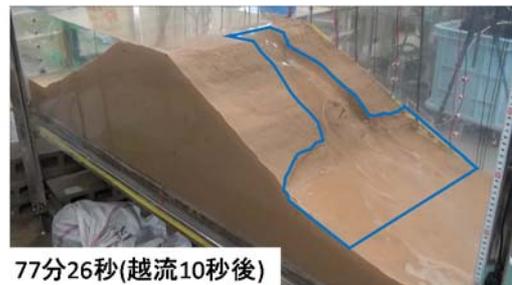
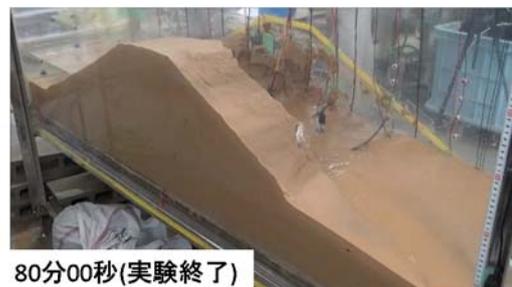
図-7 堤体の変状過程 (Case 2-1)

壁面から見た堤体の変状の時刻歴を図-7、図-8 に示す。なお、Case 2-2 では、水位上昇で用いる水に着色を施している。実験では、Case 2-1 は時間が経過するにつれて法尻から崩れ、77 分 16 秒で越流が発生した。越流では水が流れた部分の砂が少しずつ流されていくことで洗掘が進行していった。Case 2-2 でも時間が経過するにつれ、法尻が崩れていき、7 分 30 秒で越流が発生した。越流では Case 2-1 と同様に水が流れた部分の砂が少しずつ流されていくことで洗掘が進行していった。

越流 30 秒前に着目すると、両ケースとも法尻が流動して崩壊しており(図-6、図-7 の青枠内)、Case 2-1 の方が広い範囲で崩壊していることがわかる。この要因として、水位維持の時間の影響が挙げられる。水位を一定時間維持する Case 2-1 では堤内側まで浸潤するための十分な時間があり、水位が上昇するたびに崩壊範囲が順々に拡大していった。一方、Case 2-2 では水位上昇が速く、堤内側まで浸潤する前に水位上昇していったため、水位に対して法尻の崩壊範囲が狭かったと考えられる。

越流開始 10 秒後に着目すると、Case 2-1 では越流により洗掘された箇所はあるが、法尻の崩壊範囲は越流前とほぼ変わっていない。一方、Case 2-2 では、越流により洗掘された箇所以外でも、法尻の崩壊範囲が大きく拡大している。これは速い水位上昇に浸潤が追い付いていなかったため、遅れて堤内側まで浸潤したと考えられる。

越流時の法面の洗掘を観察すると、両ケースとも越流開始直後に細い水みちが形成され、砂が少しずつ洗掘された。その後、洗掘深が大きくなり、水みち周りの堤体が崩れていくように壊れていった。これは、堤体の地盤材料による影響が大きいと考えられる。堤体に用いた豊浦砂は透水係数が中位であるため、堤体内に水が浸潤しやすくなっている。また、粘着力が低いため、洗掘深が大きくなると堤体が自立しにくくなり、崩壊に繋がったと考えられる。

側の M5, M7 は同等の傾向にあると読み取れる。これは、堤外側は法面と吸い上げによる基盤層からの浸潤の影響を受けているためだと考えられる。一方、天端下、堤内側は吸い上げによる基盤層からの浸潤の影響のみを受けているためだと考えられる。また、堤内側に近い M9 に着目すると、越流前の 75 分から 77 分にかけて急激に飽和度が上昇していることがわかる。これは、図-7, 図-8 のように堤体が流動して崩壊しているためだと考えられる。

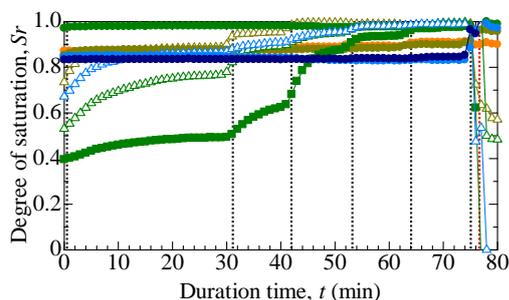
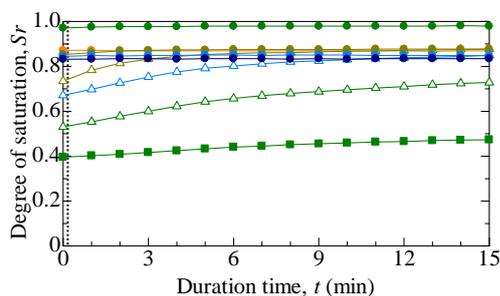
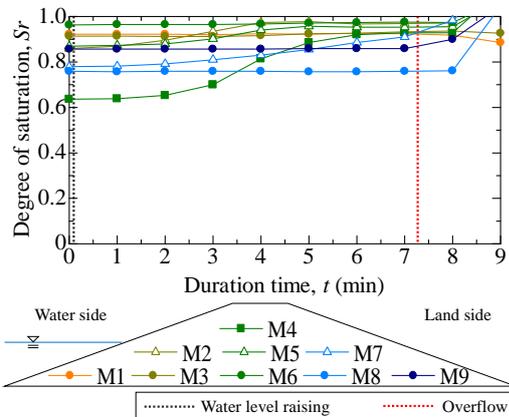
図-9 飽和度の経時変化

図-9 に飽和度の経時変化を示す。図-9 (a)から Case 2-1 についてみると、堤体下層の水分計 (M1, M3, M6, M8, M9) は実験開始時から高い飽和度を示しており、これは飽和した基盤層から水を吸い上げたためだと考えられる。図-9(b)から実験開始1分の水位上昇に着目すると、堤外側の水位は 50mm であるが、50mm 以上の高さに位置している堤体内の水分計が反応を示している。従って、吸い上げによる浸潤が進行していると考えられる。また、高さ 200mm に位置する水分計 (M2, M5, M7) に比べ、高さ 250mm に位置する水分計 (M4) は飽和度の増加が小さいため、水面に比べ高い位置ほど吸い上げの影響は小さいと考えられる。

図-9 (b)より堤体中間層 (M2, M5, M7) の飽和度の増加量に着目すると堤外側の M2 が 1 番大きく、天端下と堤内

図-9 (c)から Case 2-2 についてみると、堤体上層に位置する M4, M5, M7 は越流前まで飽和度が増加している。これは、堤外側の水位上昇に伴う堤体内へ浸潤が進行しているためだと考えられる。また、Case 2-1 と同様に M9 に着目すると、Case 2-2 では越流前に大きな変化が起きていない。従って、浸潤による砂の流動化が Case 2-1 よりも遅れていることが考えられる。

また、両ケースを比較すると Case 2-2 では実験開始直後から M4 を除くほぼ全ての水分計で飽和度が 0.8 以上と高い値を示していることがわかる。これは、Case 2-2 の堤体の作製時に、堤体作製完了から計測開始までの水位維持の過程で、基盤層から堤体内への浸潤に影響を与えた可能性が考えられる。

図-9(b)より、実験開始直後の 15 分間は飽和度をみると、R3, R5, R6, R8 に相当する位置 (M2, M4, M5, M7) については飽和度が増加しているが、R7 に相当する位置 (M6) については、飽和度に大きな変化がないことがわかる。つまり、少なくとも R7 においては浸潤による電気抵抗の減少ではないことが予想される。従って、天端下の下層 (R7) から順にゆるみが発生、進行していくように堤体が弱体化した可能性が考えられる。

図-10 (c)より Case 2-2 についてみると、Case 2-1 と同様に全ての計測点で電気抵抗が減少している。その中でも、R1, R5, R8, R2 の順に電気抵抗の減少が始まることわかる。また、越流直前では R5, R8 の減少量大きいことが読み取れる。ここで、図-9 (c)から R5, R8 に相当する位置の水分計 (M4, M8) についてみると、越流までの間に飽和度の変化がみられる。従って、電気抵抗値の減少した要因の 1 つとして浸潤の影響を受けている可能性が考えられる。以上より、堤体下層の堤外側 (R1, R2,) から順に、ゆるみが発生したと考えられる。また、天端下 (R5, R8) では浸潤の影響もあるが、大きなゆるみが発生した可能性も考えられる。

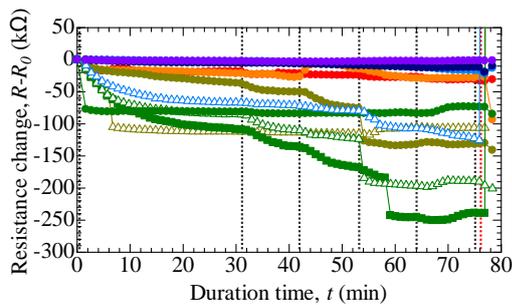
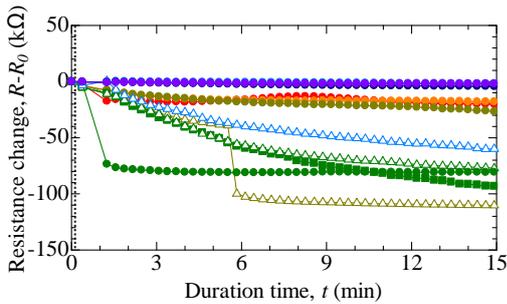
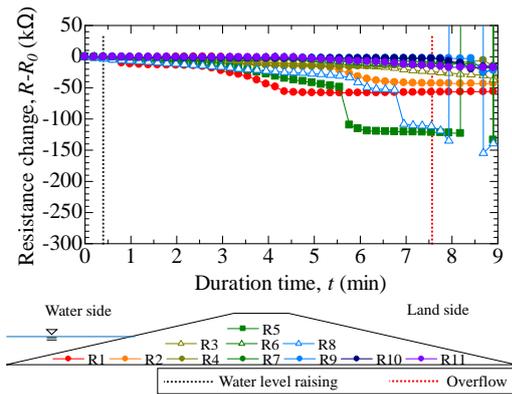
図-10 電気抵抗の経時変化

図-10 に各ケースにおける電気抵抗の増分を示す。図-10 (a)から Case 2-1 についてみると、全ての計測点で電気抵抗が減少している。特に堤体中央部 (R3, R4, R5, R6, R7, R8) では大きく減少している。ここで、図-10 (b)から実験開始直後の 15 分間に着目をすると、R7, R6, R5, R3, R8 の順で抵抗値が大きく減少している。以上より、堤体の天端下付近から順に抵抗値が減少する結果を得た。

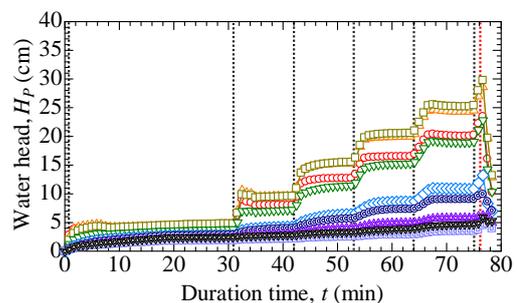
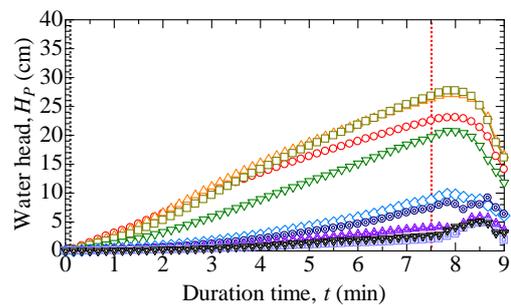
図-11 基盤層の間隙水圧の経時変化

図-11 に各ケースにおける基盤層の水圧分布の経時変化を示す。まず、図-11 (a)より Case 2-1 では水位上昇に伴い増加し、その後一定といった変化を繰り返している。また、堤外側では水圧は高く、堤内側へ向かうほど水圧が低く分布していることがわかる。しかし、P4 と P5 の間で水圧に大きく差がみられる。

次に、図-11(b)より Case 2-2 では、水位を一定で上げ続けたため、水圧が様に増加していることがわかる。Case 2-1 と同様に堤外側から堤内側へ向かうほど水圧は低く分布しており、水圧の最大値は Case 2-1 と同等であることがわかった。また、P4 と P5 の間で Case 2-1 と同等の水圧に大きな差がみられた。

P4 と P5 はちょうど天端下に位置する水圧計であり、ここで圧力差が生じていることがわかった。このことから、本来 P4 と P5 の間で生じるはずであった水圧の一部が堤体で発生したため、基盤層の水圧が低かったと考えることができる。そして、堤体では水圧が増加したため、拘束圧が低下し、ゆるみが生じたと考えられる。図-9 では、両ケースとも天端下でゆるみを生じている可能性があるため、基盤層の圧力差が堤体へ影響を与えていると考えられる。

また、堤外側の水圧計は、両ケースとも越流開始後 30 秒ほど水圧が増加していることがわかる。越流の様子を観察すると、越流開始してから天端が完全に崩れ、水位が低下するまでに 30 秒ほど要していた。従って、天端までの水位が保たれている間、基盤層や堤体への浸潤が進んだため、水圧が増加したと考えられる。

堤内側の水圧計についてみると、両ケースとも堤外側の水圧計がピークを迎えた 30 秒ほど後にピークを迎えているものが多い。この時の堤内側の様子は堤防が崩れ、堤外側の多くの水が流れ込むため、速い流れが基盤層へ作用している。従って、近年の研究<sup>3)</sup>よりわかっているように、堆積地盤に速い流れが作用することにより、過剰間隙水圧が発生していると考えられる。この過剰間隙水圧により、地盤表層が流動層のようになり、洗掘現象を助長する要因となる。

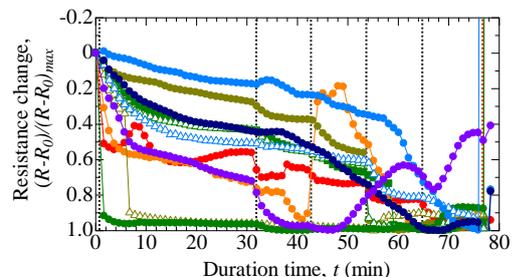
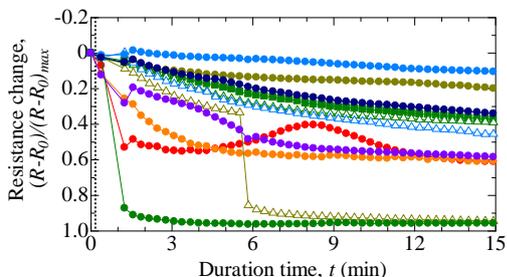
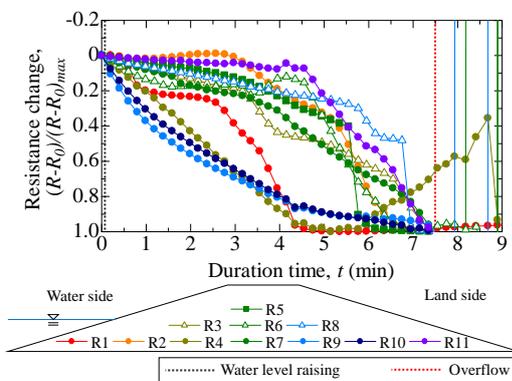
図-12 正規化した電気抵抗の経時変化

電気抵抗は拘束圧の増減によっても変化することがわかっている。実験開始時における堤体内に設置した電極について考えると、堤体中央へいくほど拘束圧は高くなり、逆に表層は拘束圧が低いため、電気抵抗の変化量は小さくなると考えられる。従って、各計測点の電気抵抗を最大値で除して正規化した経時変化についても考える。

図-12 に正規化した電気抵抗の増減の経時変化を示す。はじめに、図-12 (a), 図-12 (b)で法尻部分にあたる R11 に着目すると、実験の早い時間帯で電気抵抗が大きく減少している。図-9 (a)では、飽和度はほぼ変化していないため、法尻の流動、崩壊に伴うゆるみを捉えていると考えられる。また、R9 や R10 について着目すると時間が経過するにつれて減少していき、R9 は 60 分、R10 は 43 分で急激に減少していることがわかる。実験では、法尻から法肩方向へ順に流動、崩壊が起きたため、電気抵抗が流動や崩壊を捉えることができているならば、おおそ正しく推移していると思われる。

図-12 (c)から R11 に着目すると、実験開始 5 分後から急激に電気抵抗が減少していることがわかる。堤体は実験開始 6 分後に法尻から崩壊したが、それ以前から生じていたゆるみを捉えることができていたと思われる。

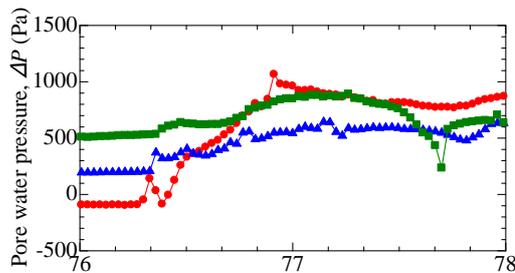
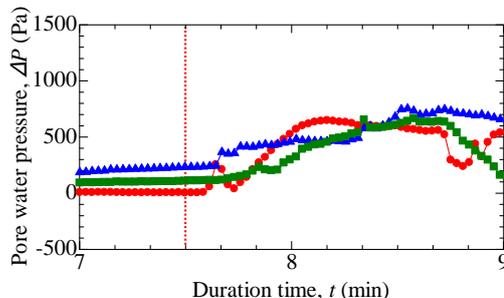
図-13 法面の間隙水圧の経時変化

図-13 に各ケースにおける法面の間隙圧の経時変化を示す。両ケースとも、法尻に埋設された P'1 では水が流れると間隙圧は増加し、水圧計が露出すると間隙圧は減少している。報告<sup>57)</sup>から法尻では負圧が生じると想定していたが、異なる結果となった。その要因として、越流の流量や今回堤体として用いた豊浦砂の高い透水性が影響していると考えられる。

法面に埋設された P'2 では、法尻に埋設された P'1 と同じく越流が起きてすぐに水が流れたため、P'1 とほぼ同時刻に間隙圧が増加した。しかし、その後は P'1 のように間隙圧が減少していないことがわかる。これは、水圧計の露出後に水流に水圧計が反応していたためだと考えられる。

法尻に埋設された P'3 は、両ケースとも越流が起きてから徐々に間隙圧が増加した。その後、1 分以上経過してから間隙圧が減少していった。実験を観察すると、堤体は次第に大きく崩壊していき、運ばれてくる砂の量が多くなっていき、露出までに時間を要している。越流開始 1 分後からは、堤体から運ばれてきた砂も流れていき、法尻付近まで洗掘されていたことが確認できた。従って、P'1, P'2

と異なる間隙圧の推移となった要因として、越流が起きてすぐに水が流れていたが、同時に堤体で洗掘された砂も運ばれてきたため、水圧計が露出するまでに時間を要したことが考えられる。
