# 第 31 回調査・設計・施工技術報告会 論 文 集

2022 年 6 月

# 乱れの少ない試料を長期保存した場合の力学特性への影響について

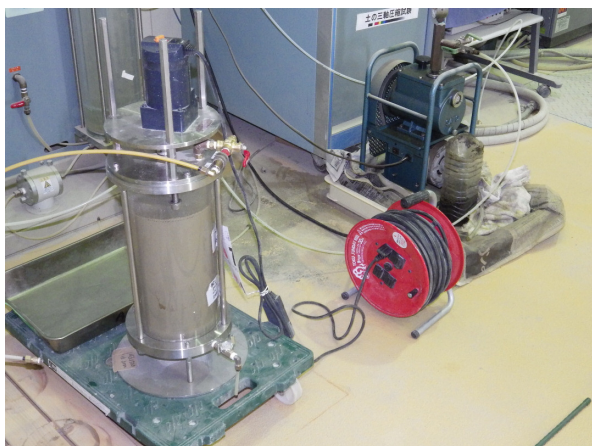
写真-1 攪拌・脱気状況

試験試料の作製は、粉体の青粘土に水を混合し、液性限界の約 2 倍の含水比  $w=80\%$  に調整した。調整した試料は、直径 15cm の容器の中で攪拌及び脱気を 6 時間行い、その後  $100\text{kN/m}^2$  の圧密圧力に

より 4 日間一次元圧密を行った。(写真-1, 2) 所定の時間圧密した試料は、容器から拔出し、高分子フィルムとパラフィンをそれぞれ二重に施した後、試料棚に静置して保存した。試料拔出しから保存までの状況を写真-3, 4, 5, 6 に示す。

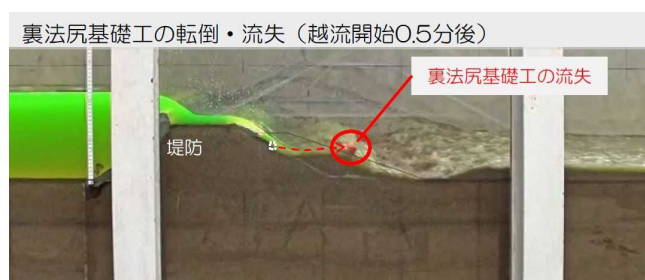
写真-1 堤防（裏法尻基礎工）損壊時の流況及び洗掘状況

被災時の模型実験状況を写真-1、堤内地盤の洗掘形状の経時変化を図-4 に示す。本施設の被災判定②は、基準洗掘深 1 が基礎工底面高：D.L.+3.9m、基準洗掘深 2 が基準洗掘深高：D.L.+2.2m であり、図-4 に併記する。これより、裏法尻基礎工が転倒・流出した越流開始 0.5 分後を破堤遅延時間と評価し、目標とする 3.0 ～5.0 分と比較して大幅に不足したため、対策工法を検討した。

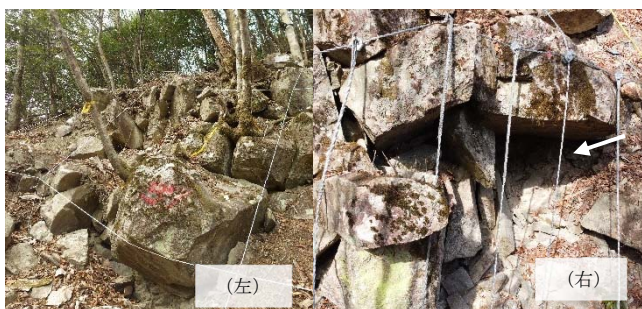
写真-4 ③の発生源状況

試験施工③の場所は尾根に近い場所にある小さい崖である（図-5）。写真-4（左）に示すように、尾根付近は浮石・転石（礫）と礫間充填物で覆われている。とくに写真（右）に矢印で示した部分は、礫間充填物が流亡して不安定になりつつある。小さい崖は、斜面の進行性破壊<sup>4)</sup>で捉えたとき、破壊が弱い部分から始まり全体へと広がっていく（一つのキーストーンの落下から次々に崩壊する始まりの部分、以下、フロントと呼ぶ）ので、ロープ伏工を施工したとき、落石の移動に対する抑止機能が不足する。

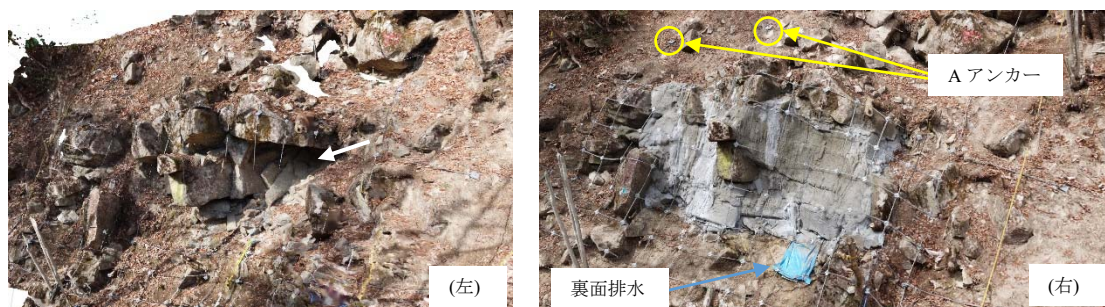
写真-7 試験施工③の状況 (2022/2/18～19 に施工)

試験施工箇所③は、写真-7 の(左) に矢印で示す部分に空隙が大きい。さらに斜面が後退 (進行性破壊) していくと、写真 (右) の A アンカーは機能しなくなる。ウレタンを充填して進行性破壊を予防した。

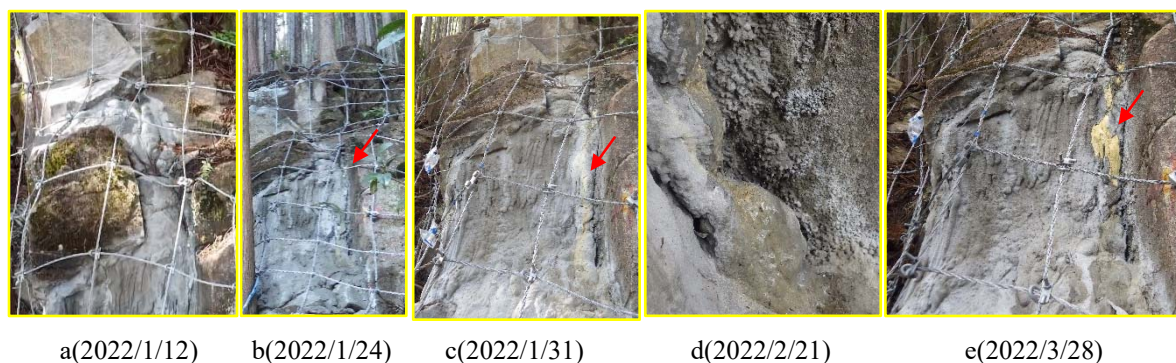
写真-9 ②の施工箇所での表面被覆材の剥落

②と③の施工箇所で、施工後の状況を経過観察した。被覆材の厚さは3mm程度であるため、足で踏むと欠けることがある。欠けた部分はタッチアップで対処した。②の箇所は2021年12月21日に被覆材を吹付けたが、上載荷重や初期凍害によらない剥落が確認された。写真-9に被覆材の剥落状況を示す。

(c) で被覆材が少し剥落した。(d) は剥落位置で湧水が凍結している状況である。(e) より、剥落範囲が拡大したことがわかる。2022 年は 3 月 15 日を過ぎると気温が  $0^{\circ}\text{C}$  を下回らないようになった。おそらく (e) の状態で凍結融解が収まったと予想できる。以上より②の箇所では、被覆材に湧水（裂カ水）が入り、凍結融解して剥落したと推察した。剥落した部分は、紫外線によって変色が進んでいくと予想している。

- 落石発生源にウレタンを充填したことで生じる力学的な改良効果を、定量的に把握、評価する方法が必要である。
- 凍結融解や予期せぬ外力によって表面被覆材が剥落することがある。表面被覆がないと、ウレタンが劣化する。ウレタンが露出したまま放置しておいて良い場合も考えられるため、措置を施すかどうかについて、基準を設ける必要がある。
- 表面被覆について、剥落が許されない場合は、他の被覆方法を検討する必要がある。

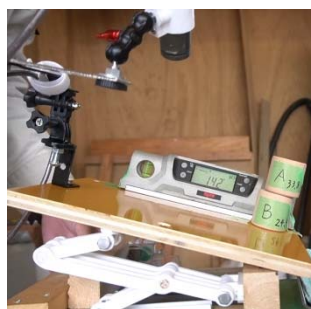
写真-10 積木の最大摩擦角測定

ウレタンを充填すると進行性破壊を抑制する効果がある。このイメージを把握するために直径  $4\text{cm} \times$  高さ  $4\text{cm}$  の円柱積木を用いて実験した。積木の摩擦角（最大静止摩擦相当）を測定した状況を写真-10 に示す。傾斜を徐々に増加したとき上に載せた積木が滑動する角度を測定している。図-7 は最大静止摩擦角の測定結果である。6 個の積木で 18 回試した結果、平均値は  $16.8$  度、標準偏差は  $3.8$  度（変動係数  $0.23$ ）であった。バラつきが大きい理由の一つとして積木の材質の差が考えられる。寸法の差は小さいが、重量は  $24.9 \sim 34.0\text{g/個}$  と幅があった。

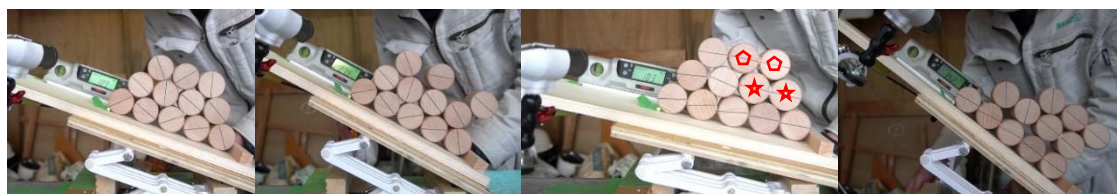
写真-11 積木を用いたガレ場の進行性破壊模擬実験

(a) は積木の回転を許す条件で、(b) はそれが崩壊する瞬間である。谷側の最上段の積木が最初に動き、背面にある積木が続いて崩れていく。この順序はガレ場の進行性破壊に類似していると考えられる。進行性破壊を抑止しようとするとき、最初に崩落する積木単体の動きを変える必要がある。積木の回転しやすさは谷側の自由面で変わることに着目

すると、礫間の充填物を変える方法がある。(c) は谷側の積木の回転を抑止した場合で、水平方向に隣り合う積木 2 個（同じマークで表す）を接着してある。(d) は (c) が崩壊する瞬間である。谷側の積木を回転できなくすると、後方に続く積木も回転できない。そのため、破壊のしかたが、谷側とその背面にある積木が同時に滑りだす形態に変わる。そのときの台座角度は積木の摩擦角を上まわらない範囲で大きくなる。(b) の測定値は  $26.4^{\circ} \sim 28.6^{\circ}$  , (d) の測定値は  $33.6^{\circ} \sim 37.5^{\circ}$  だった。進行性破壊のフロントにあたる部分にウレタンを充填して、自由面を無くすと進行性破壊が抑制されると予測できる。以上より、ウレタンを充填する範囲を選定する際、進行性破壊のフロント付近を選ぶことが重要である。

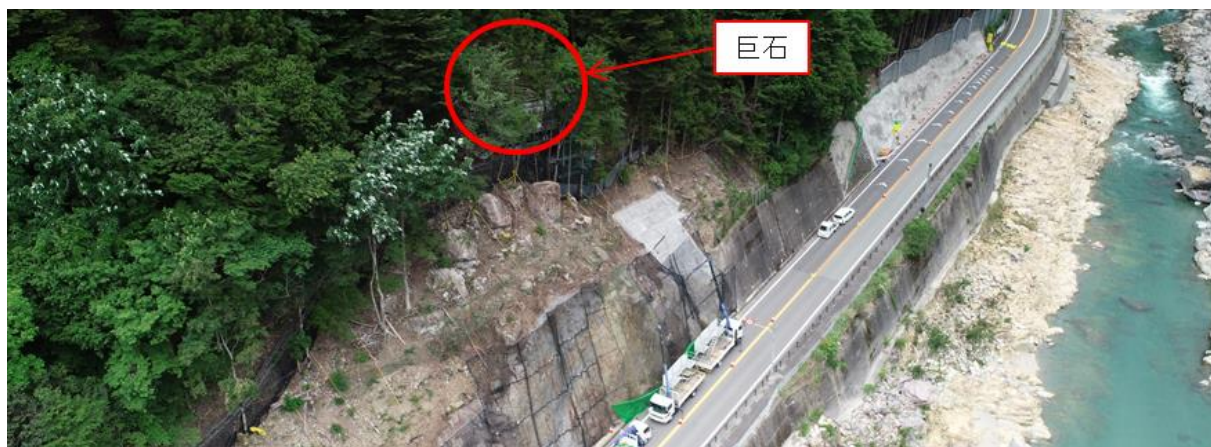
写真-3 対象箇所周辺の状況

対象箇所は、写真-3に示すとおり、岐阜県下呂市保井戸地区における国道41号の山側斜面にあり、高さおよび幅約10mの巨石(濃飛流紋岩)が確認されている。巨石は、国道との比高が約30mの位置で、切土のり面上方の自然斜面に存在しており、平均斜面勾配は48°である。周辺には、約1~2mの転石が点在しており、対象である巨石が落下した場合、周辺斜面において大崩壊する恐れがある。
