転石調査のための高密度航空レーザ計測による斜面の可視化

高山国道事務所 増田 仁 正会員 ○田近真悟
岐阜大学工学部 国際会員 沢田和秀
中日本航空株式会社 正会員 小野貴稔

Visualization of slope for rockfall investigation using high density LiDAR data : H. Masuda and S.Tadika (Takayama Office of National Highways, MLIT), K. Sawada (Gifu University) and A.Ono (Nakanihon Air Service Co. Ltd)

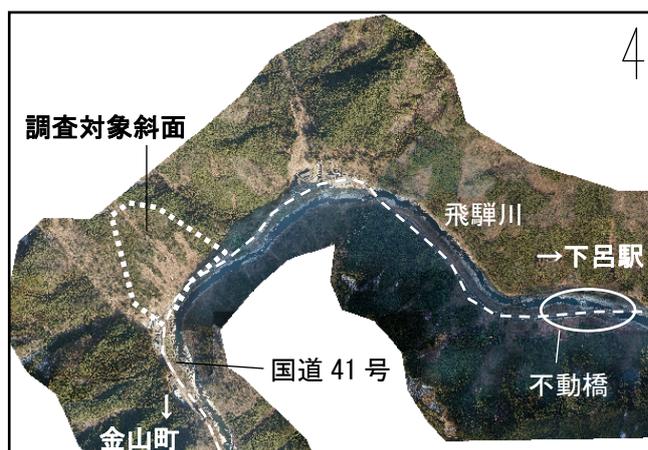
図-1 調査対象位置図

図-1は、今回の成果品であるオルソフォト上に、調査対象となる斜面の範囲を示したものであり、図-2は現地踏査中に、国道から比高50m付近における点検ルート上での調査者の視点から見た斜面の状況である。調査対象斜面は、濃飛流紋岩が広く分布する国道41号沿いの飛騨川右岸の東向き斜面であり、国道41号から尾根までの比高は最大で約300mとなっている(図-3)。斜面中腹(国道からの比高約160m)から下方の植生は落葉広葉樹が主であり、上方は針葉樹が主となっている。国道から比高約50m以上の斜面において転石の発生源となる浮石や露岩が確認でき、斜面勾配は40度前後である。それより下方は平均勾配30度~40度の崖錐地形を呈しており、径数十cm~1m程度の礫が堆積している。

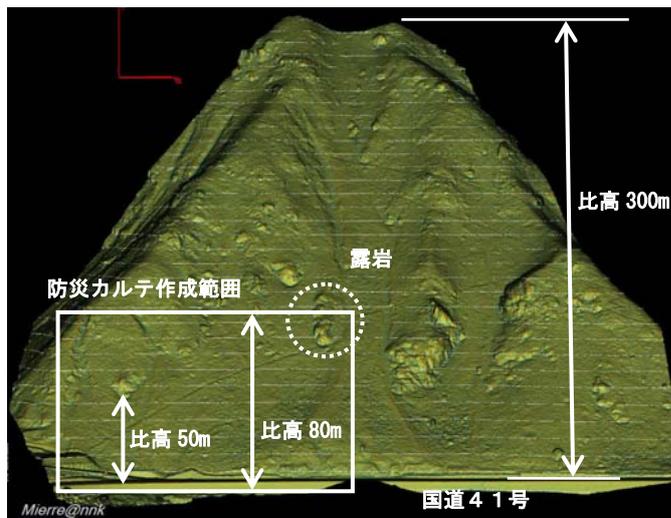
図-3 斜面全体図

図-3は、当該斜面の国道から尾根までの範囲を、S-DEMによる起伏図(3.1.1で詳述)から作成した立面図である。この斜面のうち、図-3における左半分の国道から比高80mの高さの範囲で防災カルテが作成され(M041A246落石、M041B143岩石崩壊)、防災点検(定期的な調査)が実施されている。図-4は、防災カルテの管理図面として現地調査員によって記載された位置図であり、不明瞭な文字や範囲は追加表示する等加工したものである。この調査による識別番号などが、斜面に点在する転石には記されている。また、参考までに防災カルテ作成範囲をS-DEMによる起伏図で表現した立面図を、図-5に記載した。今回、高標高部の斜面の転石を確実に把握できるかどうかを確認するために、既往防災カルテと立面図を見比べ、点検ルートや転石・露岩の状況などを机上確認した。

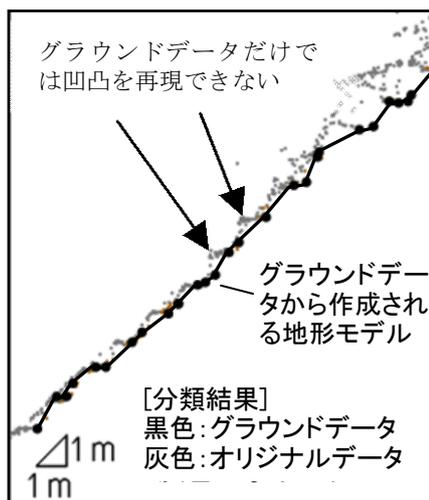
図-6 一般的な地形モデル

一般的に、レーザ計測データから地形モデルを作成するためには、グラウンドデータをメッシュ化し、地形モデルを作成する。図-6は、オリジナルデータのうち、グラウンドデータから作成される地形モデルの凹凸を表現した断面図（模式図）である。しかし、この場合浮石や転石のような細かい凹凸は「平均化」され、再現できない。

基準面として、任意の距離範囲に位置する点群だけを抜きだし、それらの最下層面のみを用いた補間陰影処理を行って下層モデル（S-DEM：Substratum Digital Elevation Model）の斜面の起伏図を作成した³⁾。図-7は、その基準面となるグラウンドデータから作成した起伏図で作成される下層モデルの凹凸を表現した断面図（模式図）である。下層モデルは、図-6の一般的な地形モデルよりもより地盤面の詳細な凹凸を表現している。

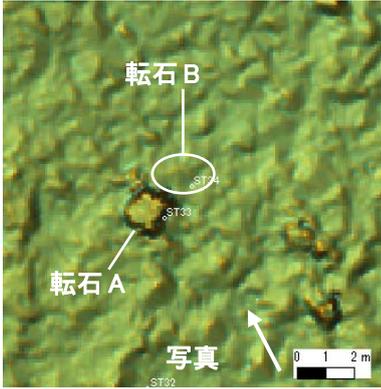
図-8 グラウンドデータをメッシュ化して作成した起伏図

ここで、図-8はグラウンドデータをメッシュ化（0.1mメッシュ）して作成した起伏図、図-9は同一範囲においてS-DEMから作成した起伏図、そして図-10は転石及びその周辺の状況を現地で撮影した写真であり、これらが比較できるよう併記した。図-8及び図-9で表現される地形（地物）の起伏について、転石形状（凸形状）を示しているかどうかの判断は、輪郭が濃い陰影を呈していることが一つの目安となる。これは、その地物の側面が「急勾配で露出している」ことを示しているためである。

この転石A及び転石Bの表現に着目して比較すると、図-8では転石Aは濃い陰影を呈して可視化されているが、転石Bは陰影がほとんどなく可視化が弱い。一方、図-9では転石A、転石Bともに濃い陰影を呈しており、よく可視化されていることが分かる。また、斜面全体の表現においても、図-9が現地の角礫が堆積している状況をよく表しており、斜面の微妙な凹凸や平坦地などが可視化されていることが分かる。

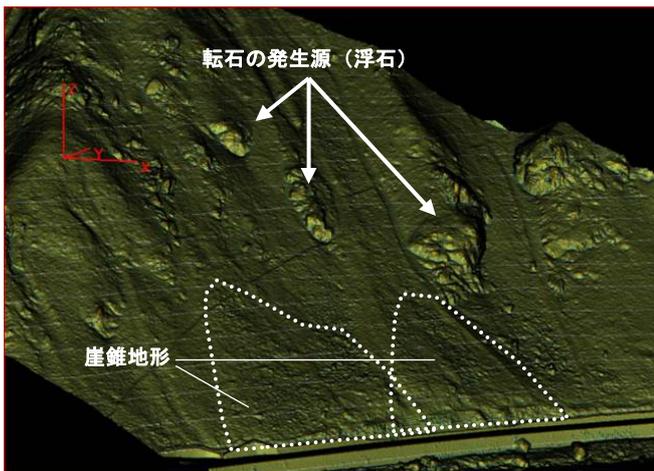
図-11 S-DEM による起伏図 (立面図 (斜め))

前項で整理した S-DEM により起伏図を作成した。図-11 が立面図 (斜め) で図-12 が平面図である。立面図は現地調査前の机上概査として斜面全体の地形を読み取り、平面図は主に現地調査に利用する。立面図では、斜面下部から尾根に至る斜面全体の形状や発生源となる浮石の状況、そして崖錐地形の範囲など、斜面全体の構成を視覚的に把握することができる。また、平面図は GIS ソフト等により、あらかじめ踏査ルートや施設の位置情報等を表示し、現地調査の支援図面として利用することができる。

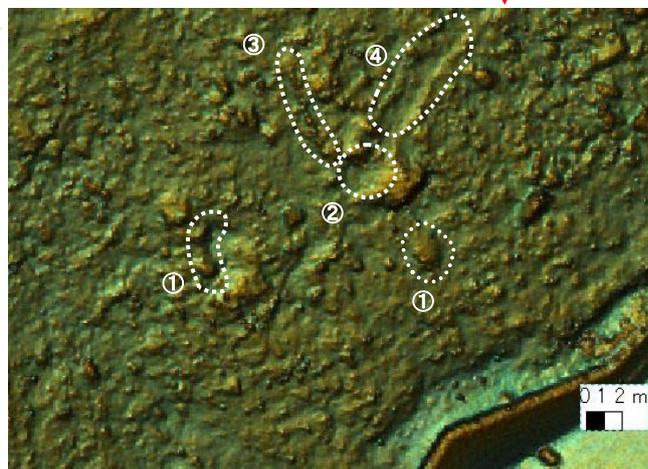
図-13 SDEM による起伏図 (平面図 (詳細))

図-13 は、S-DEM による平面図を拡大し、代表的な陰影を抽出したものである。これは、可視化された斜面の状態を机上で把握するときに着目するものであり、以下の地形が想定される。

- ①明らかに濃い側部を伴う陰影
露岩、転石、凸状に堆積している微地形。
- ②平坦な陰影
微地形 (平坦地)、表層の移動痕。
- ③線状の陰影 (凸地形)
倒木。線状に配置された地物。
- ④線状の陰影 (平坦地形)
獣道、作業道、杣道。

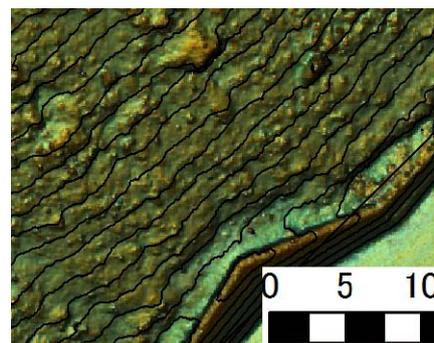
図-14 現地調査用図面

図-14は、現地調査用図面として、S-DEMによる起伏図に1m間隔の等高線を表示した平面図(1/500)である。起伏図上に表現されている凹凸が、現地において浮石・転石なのか、または植生(広葉樹や針葉樹)の幹や根曲がりの影響を受けた陰影なのかを現地において目視確認した。現地では正確な位置を把握するため、明瞭な構造物や地物の相互の距離を簡易レーザ計測器により計測した。加えて、調査対象とした浮石・転石の正確な位置を把握するため、トランシット測量を実施した。

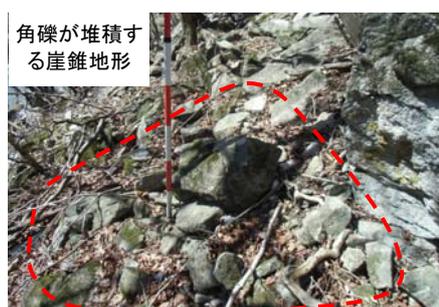
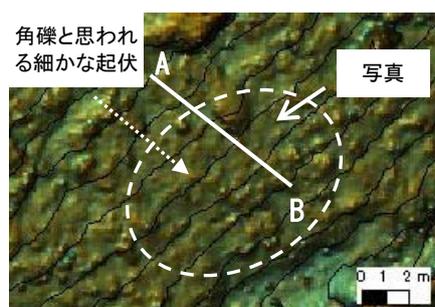
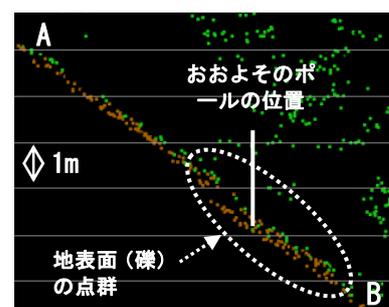
図-15は、現地で確認した角礫が堆積する崖錐地形の状況写真である。擁壁端部からの水平距離と比高から起伏図上に表現されている斜面の状況とを比較した。図-16は、当該地点のS-DEMによる起伏図(平面図)であり、写真の撮影方向と図-17のA-B断面の幅の中心線、そして起伏図上で角礫と思われる範囲を表示した。起伏図には堆積している角礫と思われる細かな起伏(凹凸)が表現され、斜面全体の状況としては角礫の崖錐地として可視化されていることを現地において確認した。また、図-17は、幅1mの点群データの断面図であり、A-B断面上の写真のポールのおおよその位置を表示した。なお、同図の点群データについて、オレンジ色はグラウンドデータ、緑色はグラウンドデータ以外のデータである。地表面の点群はあるものの、崖錐地形における径50cm程度の特定までは困難であった。

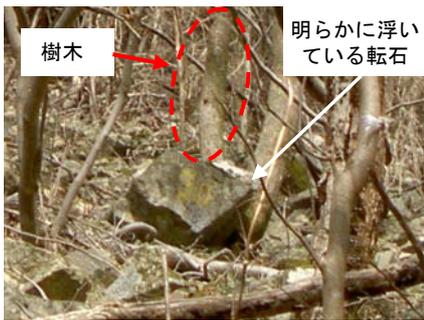
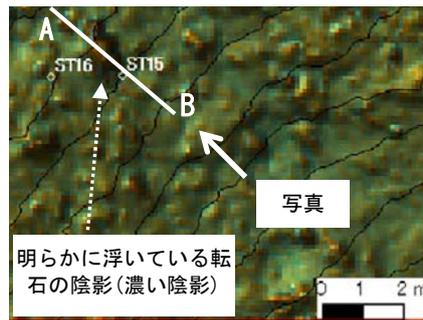
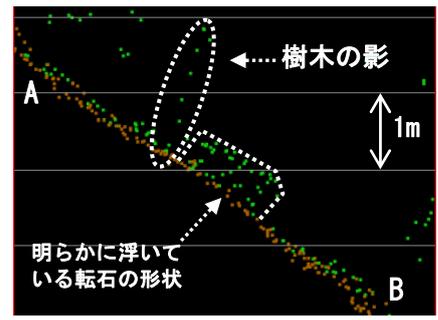
図-18は、径10~30cm程度の礫が堆積している斜面において確認した「明らかに浮いている」転石である。図-19は、当該転石のS-DEMによる起伏図(平面図)であり、写真の撮影方向と図-20のA-B断面の幅の中心線、そして明らかに浮いている転石の陰影の位置を表示した。起伏図上の転石の位置の判断は、以下のような順番で特定をした。

- 起伏図上に表現されている擁壁の端部から転石までの比高を計測
- 転石は左右が露出していることから、起伏図上の陰影も左右が露出している
- 転石周辺の微地形(局所的な平坦地)と起伏図上の陰影が一致しているか確認

図-20 は、幅 1m の点群データの A-B 断面である。断面図上の中心には「明らかに浮いた」転石の形状が表現されている。また、点群データの状況では背面の樹木の影を認識することができた。

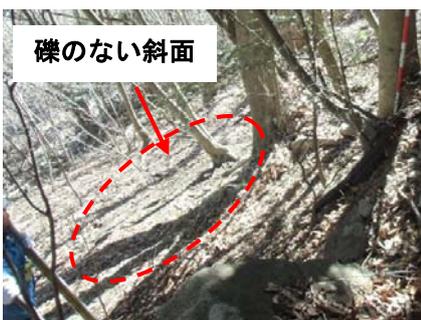
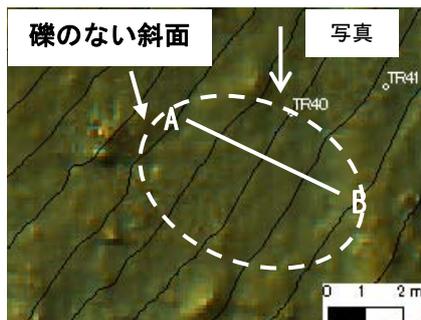
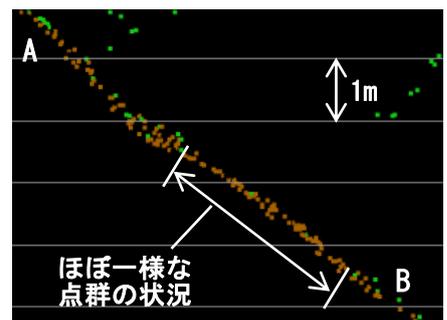
図-21 は、斜面上に礫がなく森林土が主な斜面を斜面下方に向かって撮影した写真である。図-22 は、当該斜面の S-DEM による起伏図であり、写真の撮影方向と図-23 の A-B 断面の幅の中心線、そして礫のない斜面の範囲を表示した。起伏図上の位置の確認は、撮影位置の付近には倒木が 2 本あり、それが起伏図上に表現されていたことから、倒木からの距離を計測することによって把握した。図-23 は、幅 1m の点群データの A-B 断面である。断面図に表現されている点群データの状況では、地表面の点群はほぼ一様になっていた。

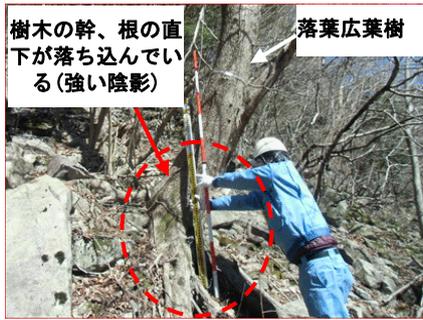
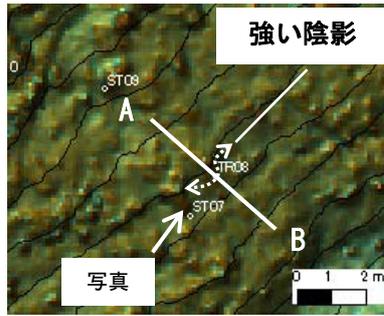
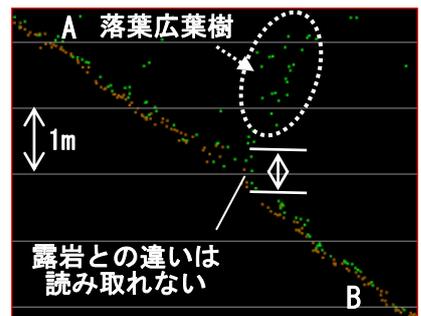
図-24 は、現地で確認した落葉広葉樹(直径 30cm)である。図-25 は、S-DEM による起伏図であり、写真の撮影方向と図-26 の A-B 断面の幅の中心線、そして強い陰影を呈している範囲を表示した。図-25 には、落葉広葉樹の陰影が、露岩と同様な陰影(全体に凸地形を示し斜面下方の陰影が強い)となって表現されている。これは、樹木の幹に加え根の直下がやや落ち込んでいるという、樹木の生育状況と微地形の影響によるものであることが分かった。また、起伏図上の「凸地形」ではやや「尖った」陰影を示しており、これが樹木の幹に相当する陰影となっている。図-26 は、幅 1m の点群データの A-B 断面である。断面図には、落葉広葉樹とその直下の地形による形状が表現されている。しかし、断面図上においては、露岩との違いを読み取ることはできなかった。

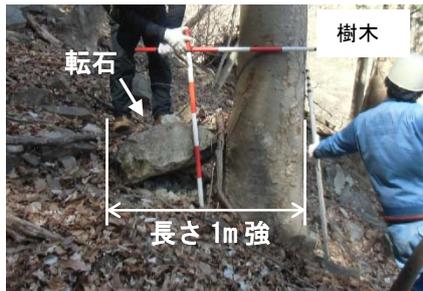
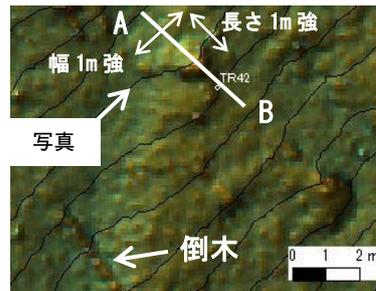
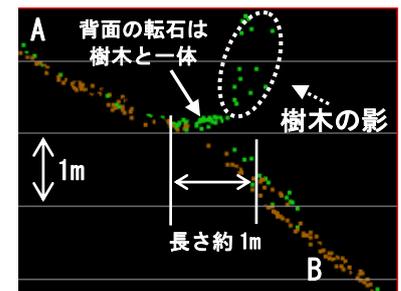
図-27は、転石(0.6m×0.6m×1.2m)が落葉広葉樹(直径50cm)の背面に止まっている状況の写真である。図-28は、S-DEMによる起伏図の落葉広葉樹とその周辺の陰影であり、写真の撮影方向と図-29のA-B断面の幅の中心線、倒木の位置、そして対象としている陰影の大きさを表示している。起伏図における転石の位置は、起伏図上に表現されている倒木からの距離を計測することによって把握した。起伏図上では、長さ幅ともに1m強の転石または浮石という陰影を明瞭に示しており、転石と広葉樹とが一体となって表現されている。図-29は、幅1mの点群データのA-B断面である。断面図上においては、樹木は把握できるが、背面の転石を表す点群は、樹木と一体となっているため転石としての判別は困難であった。

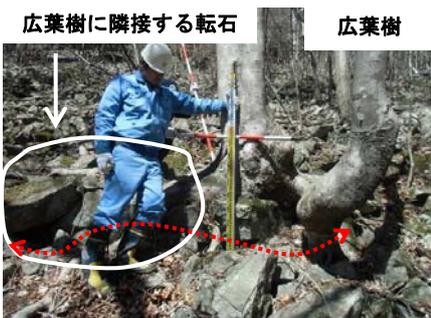
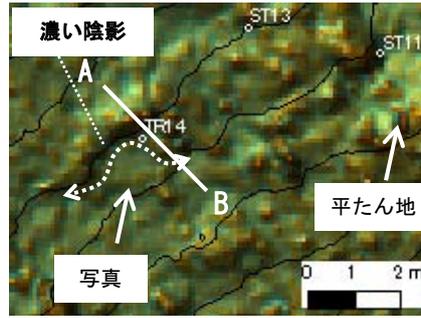
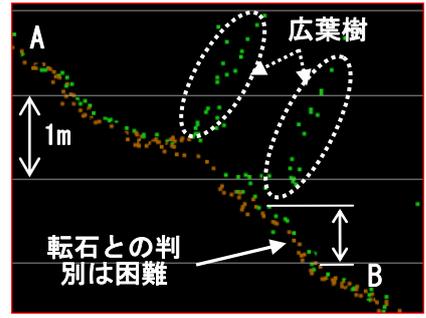
図-30は、転石の横で大きく根分かれした落葉広葉樹の写真である。斜面に向かって右方向5~6m先には、局所的な平たん地があり、この地形との位置関係から当該地点を把握した。図-31は、S-DEMによる起伏図の落葉広葉樹の陰影であり、写真の撮影方向と図-32のA-B断面の幅の中心線を表示した。起伏図上では濃い陰影部が3m程度の円弧状に表現されており「露岩」と読み取れるが、現地踏査の結果、広葉樹と隣接する転石とが一連の地形として起伏図に表現されていることが分かった。図-32は、幅1mの点群データのA-B断面である。断面図上においては、広葉樹の幹は明瞭に表現されているが、転石との判別は困難であった。

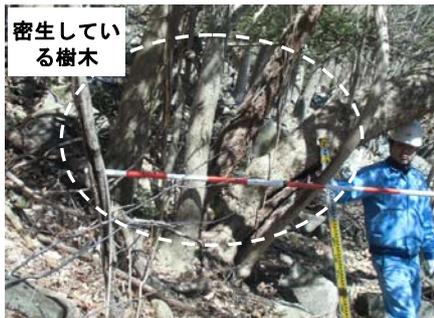
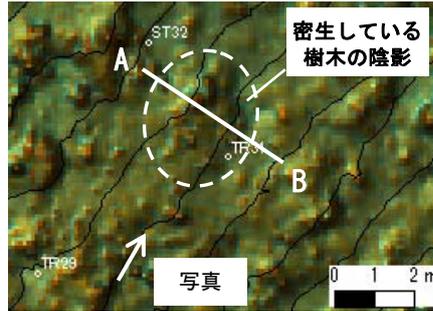
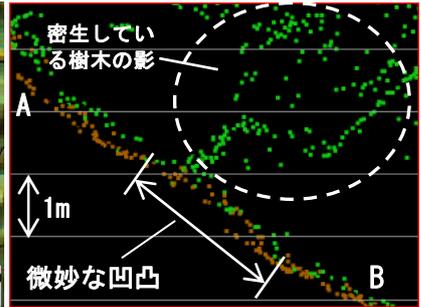
図-33 は、直径 20~30cm の落葉広葉樹や針葉樹が密生している状況の写真である。図-34 は、S-DEM による起伏図であり、写真の撮影方向、図-35 の A-B 断面の幅の中心線、そして落葉広葉樹の陰影の範囲を表示した。起伏図上では一つのまとまりのある凸地形を示しているが、これらの密生した樹幹が影響し全体としてやや盛り上がった陰影として表現されたと思われる。なお、起伏図上には、細かな錘状の陰影が表現されており、これが樹木の幹に相当する陰影であると思われる。図-35 は、幅 1.5m の点群データの A-B 断面である。断面図上においては、密生している樹木の陰影に相当する広葉樹の幹が表現されているが、複雑な点群の分布となっており、複数の樹木が密生しているという状況を把握することは困難であった。また、地盤面付近の点群は微妙な凹凸を示しており、点群データのみでは転石の判断は困難であった。
