# 活断層に関する最近の話題

- ①2008年岩手・宮城内陸地震と活断層
- ②変動地形学と原発耐震
- ③「活断層基本図」と断層直上問題

名古屋大学環境学研究科  
地震火山・防災研究センター  
鈴木康弘

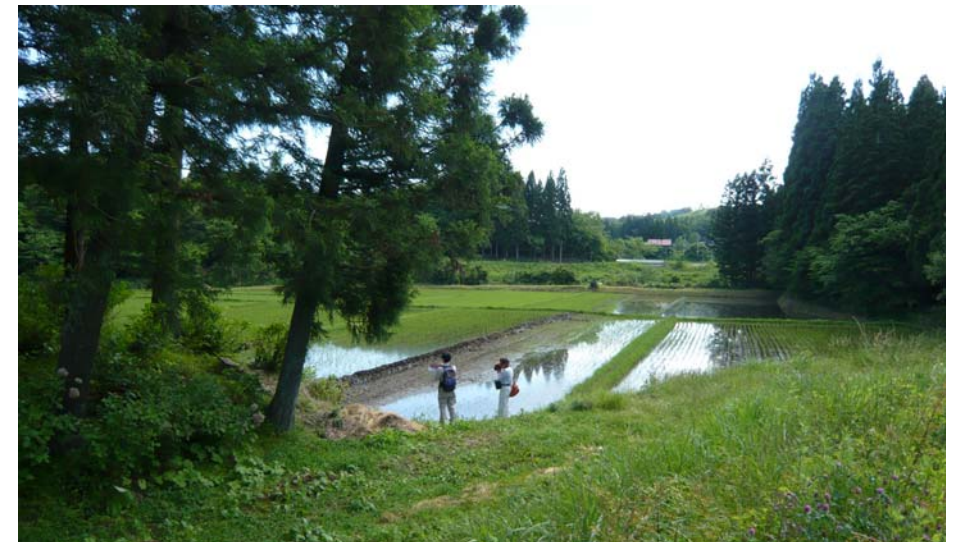
## 一関市巖美町柵木立の地震断層

ただし、東上がり(逆向き)

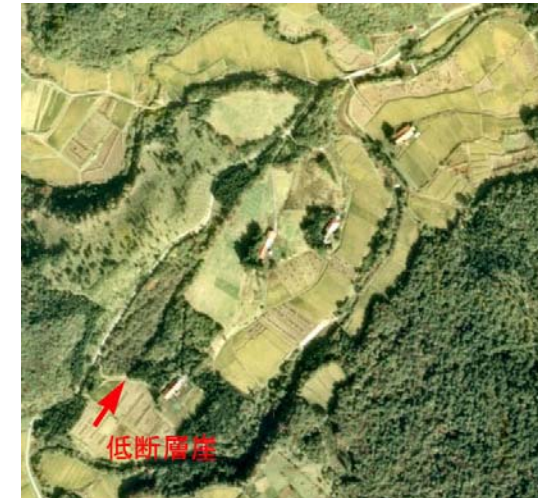
巖美町柵木立 地点

## 1976年撮影 国土地理院航空写真

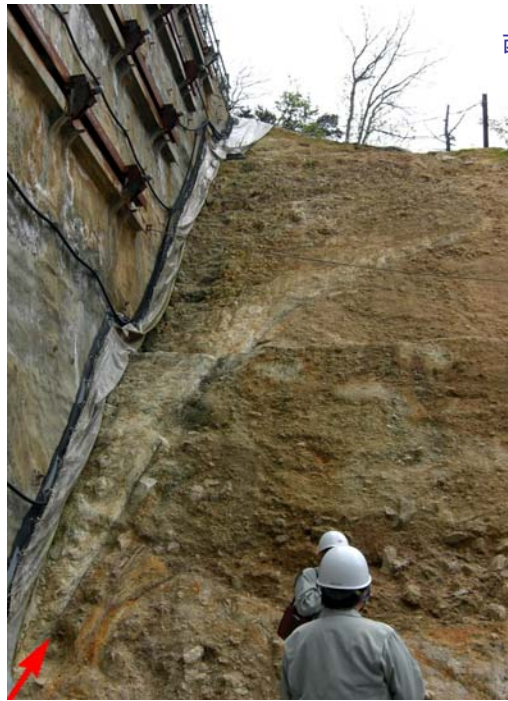
電力会社によるトレンチ調査  
公開(2008年5月)

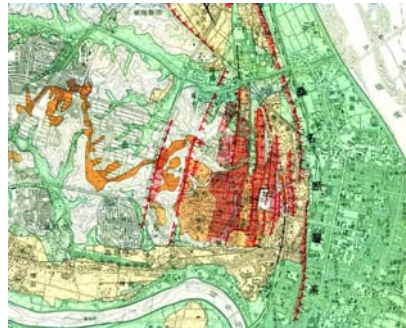
都市圏活断層図 (国土地理院)  
(書店で販売)

- 1万分の1の航空写真を精査
- 地図は1枚約千円。インターネット版無料公開(2009年)
- 都市周辺の一部の地域のみ

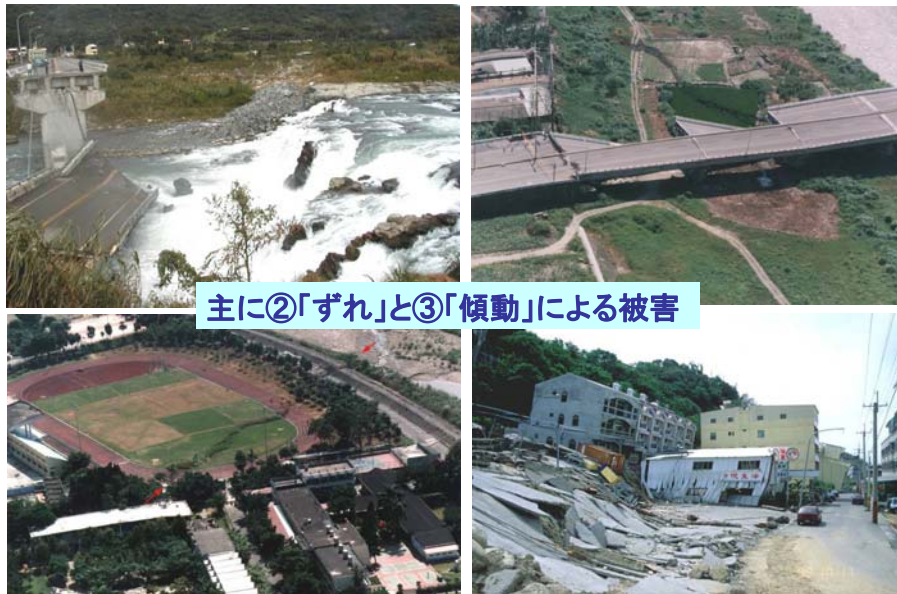
## 1999年台湾中部地震における断層直上の被害

主に②「ずれ」と③「傾動」による被害

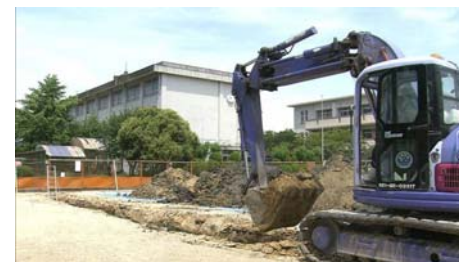
## 運動場内の地質調査(2008.7)

- 校舎と運動場を入れ替え、「耐震補強」ではなく「建て替え」を市議会で決定(2009年6月)
