# 光ファイバーセンサー機能付ジオテキスタイルによる補強土壁の安定性評価

前田工織株式会社 法人会員 伊藤修二  
 前田工織株式会社 正会員 吉田浩一  
 前田工織株式会社 正会員 荻野将一  
 前田工織株式会社 正会員 竜田尚希  
 岐阜大学工学部 正会員 辻慎一郎

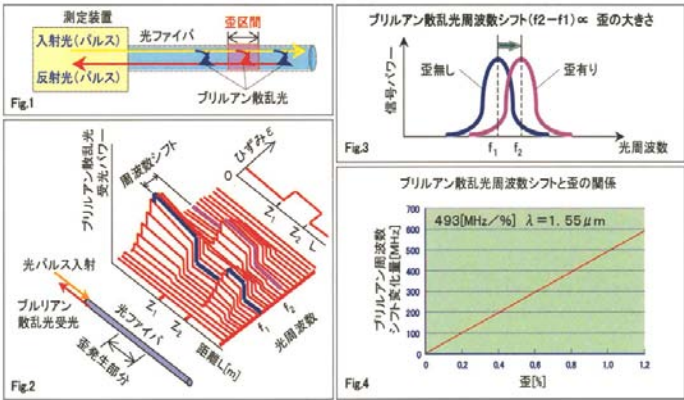
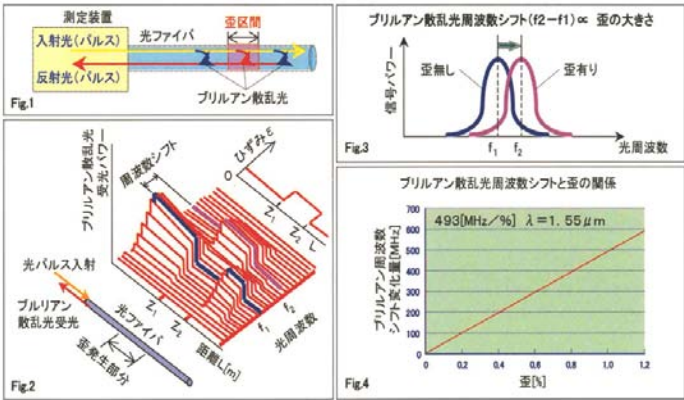
図-1 BOTDR によるひずみの計測原理

に示すような、光ファイバーに光パルスを入射し、ブリルアン散乱光の周波数の変化からひずみの大きさを計測する BOTDR 方式で行う。光ファイバーの片端から入射したレーザパルスは光ファイバー内を伝播しながらブリルアン散乱による戻り光を発生するが、ひずみが発生した箇所において、この戻り光の周波数が変化する。その変化量とひずみが比例する性質を利用して、光ファイバーのひずみを計測することができる。また光パルスが戻るまでの時間を計測することにより、ひずみの発生位置が求められる。
