# 名古屋堀川におけるヘドロの堆積状況調査と成分分析

大同大学大学院 学生会員 平松 都利  
大同大学 正会員 大東 憲二

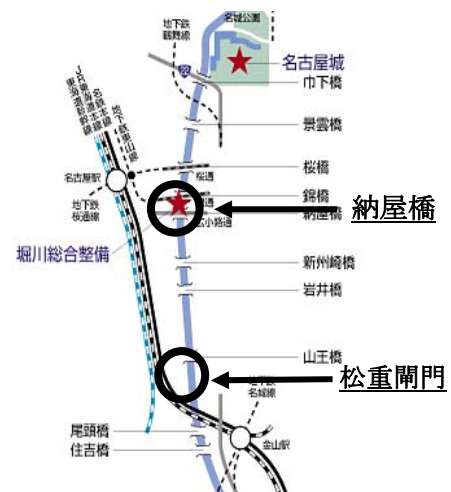
図-2 堀川の概要図

図-2 に示す堀川中流部の松重閘門付近（図-3 参照）で 2 回調査を行った。調査日時は、1 回目は平成 21 年 1 月 12 日で 500N の荷重変換機を搭載したコーン貫入試験装置を使用した。この日の調査時の潮位は N.P. 0.84m であった。2 回目は平成 21 年 3 月 12 日で 100N の荷重変換機を搭載したコーン貫入試験装置を使用した。この日の調査時の潮位は N.P. 0.27m であった。

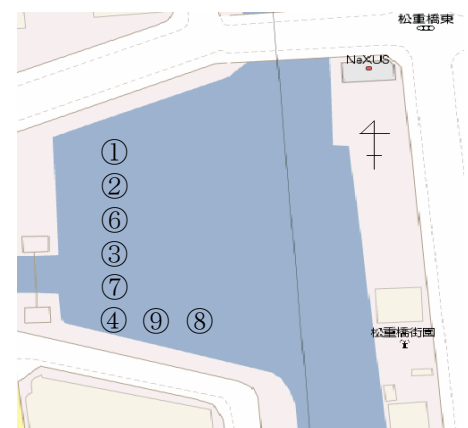
図-3 松重閘門での調査ポイント

ヘドロのサンプリングは図-3 に示した松重閘門付近のポイント④で行った。松重閘門は干潮になるとヘドロが水面上に出てくる。このことから、ヘドロが多く堆積していることが予想される。よって、今回は松重閘門付近でサンプリングを行うことにした。

2008 年 10 月 31 日（金）に、松重閘門付近のポイント⑨（図-3 参照）で柄杓により採取した上層部のヘドロを自然乾燥させ、蛍光 X 線分析の試料とした。また、2008 年 12 月 13 日（土）に松重閘門付近のポイント④（図-3 参照）でヘドロサンプラーにより採取したヘドロを深さ別に分け、自然乾燥させた後に蛍光 X 線分析と公定法分析を行った。

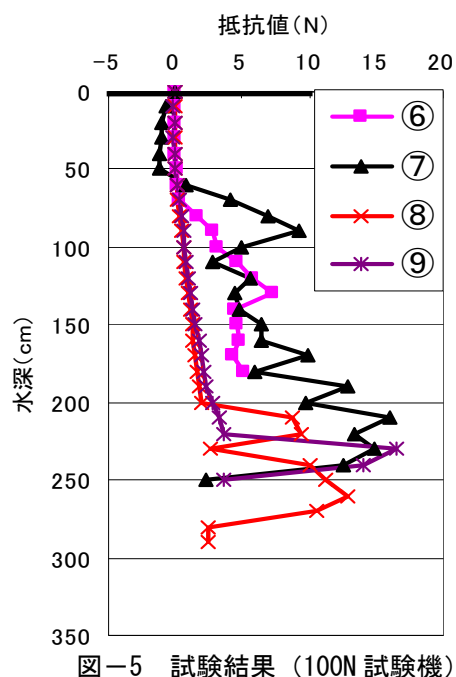
図-5 の結果からは、ポイント⑥、⑦地点では干潮時ではあったが水深約 50cm でヘドロに接触している。ポイント⑧、⑨地点では水深約 50~200cm の間は比較的軟らかいヘドロが堆積しているため、徐々に抵抗値が増加してきている。しかし、水深約 200cm から抵抗値が大きく変化している。これは、硬めのヘドロに接触したか、川底の粘土層に達したためではないかと考えられる。コーンを引き揚げた時に、コーンの先端部に粘土質のようなものが付着していた。図-5 の結果の抵抗値にばらつきがあるのは、ヘドロ層の硬さに違いがあるのと、測定レンジが 100N であるため、コーン貫入試験機が小さな抵抗値の変化も読み取っているためであると考えられる。

ヘドロの堆積状況では、2 種類の高感度コーン貫入試験装置を使用し、それらの結果を比較することで、ヘドロの堆積状況をより正確に把握することができた。これにより、松重閘門付近には約 2.0m のヘドロが堆積していることが確認できた。また、100N コーン貫入試験によって得られた抵抗値の変化から、比較的軟らかいヘドロと硬いヘドロが互層で存在していることも確認できた。さらに、松重閘門付近のようなよどみ（比較的川の流れが緩やかな箇所）では、多くのヘドロが堆積してしまうことも今回の調査結果から確認できた。

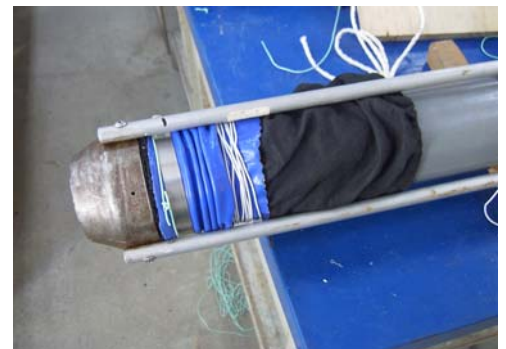
写真-1 サンプラー先端の  
ゴムチューブ

サンプラーは先端部分に、カッターエッジ（図-6 参照）が付いている。カッターエッジは、ヘドロの抵抗があるときにサンプラー全体を堀川底部に切り込むためである。外枠の内側には、2重構造（図-6 参照）になっている塩化ビニールパイプが入っている。2重構造の外管は、外枠のカッターエッジとゴム手袋を利用したもの（写真-1 参照）で繋いであり、塩化ビニールパイプを回転させることによってゴムがねじれ、サンプラーを川の中から引き抜くときに、ヘドロが抜け落ちないように底部に膜を作る。2重構造パイプの内管は、底部から1mの高さまで10cm 間隔に分割できるように組み立ててある。これにより、ヘドロを10cm 毎に採取することが出来る。

今回は、一度のサンプリングで約60cmのヘドロを採取することができた。しかし、先端部のゴムチューブが完全にねじれておらず、ゴム膜はうまく出来ていなかった。それでも、ヘドロが滑り落ちなかったのは、採取した底部のヘドロが硬かったためであると考えられる。

ヘドロのサンプリングでは、ヘドロサンプラーの先端のゴムチューブを改良したことにより、ヘドロの落下を防ぐことが出来た。

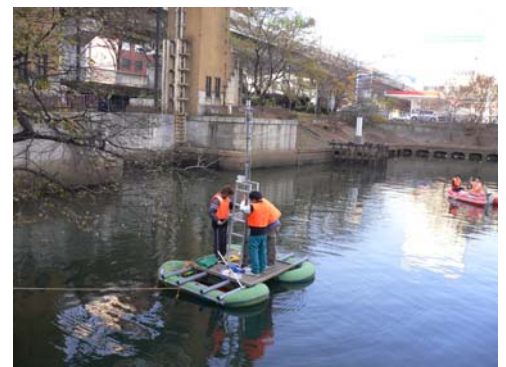
写真-2 サンプリング風景

3) ポイントに到着後、岸からのロープとアンカーでボートを固定して調査を開始する。サンプラーを垂直に、慎重に押し込んでいく。この際、サンプラーが斜めにならないようにする。また、サンプラー圧入中にヘドロが巻き上がらないように、慎重に少しずつサンプラーを挿入していく。（写真-2 参照）
