火山砕屑物で覆われた斜面の崩壊予測 (Prediction of pyroclastic slope failure)

2013年に発生した伊豆大島の土石流災害では多くの被害が生じた。土石流の発生素因として、火山の噴火活動により噴出・堆積した火山砕屑物で構成される斜面が、豪雨の影響を受けて、脆弱化し崩壊したためと考えられている。そこで、本研究では、火山地域における地盤災害の被害を軽減するために、土石流災害の履歴が残されている活火山(焼岳白水谷斜面)を対象とし、現地調査、土質試験、地形解析、写真測量および変形解析を実施し、火山砕屑物で覆われた斜面の崩壊予測を行った。その結果、現地調査および土質試験結果から、火山砕屑物斜面は非常に緩やかに堆積していることがわかり、材料特性として圧縮性が大きく、せん断性は砂礫材料と同様な力学特性を示していることがわかった。地形解析および写真測量を基に作成した解析断面を用いた粒子法による斜面の変形解析では、のり尻および勾配変化点から斜面内に向けてせん断ひずみが蓄積することを確認した。

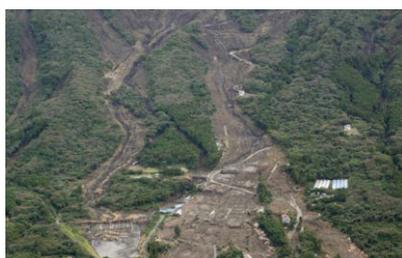
写真1 土石流災害 (伊豆大島)¹⁾

我が国は、環太平洋造山帯に属しているため活火山が散在しており、国土の1/4は火山地域で占められている。この火山地域では、火山噴火以外にも地震や異常気象の影響によって多発する豪雨を誘因とした土砂災害が発生し、甚大な被害が発生している。2013年に伊豆大島で発生した土砂流動(写真1)¹⁾はその一例である。また、表1には、近年火山地域で発生した豪雨災害の事例を示している²⁾。

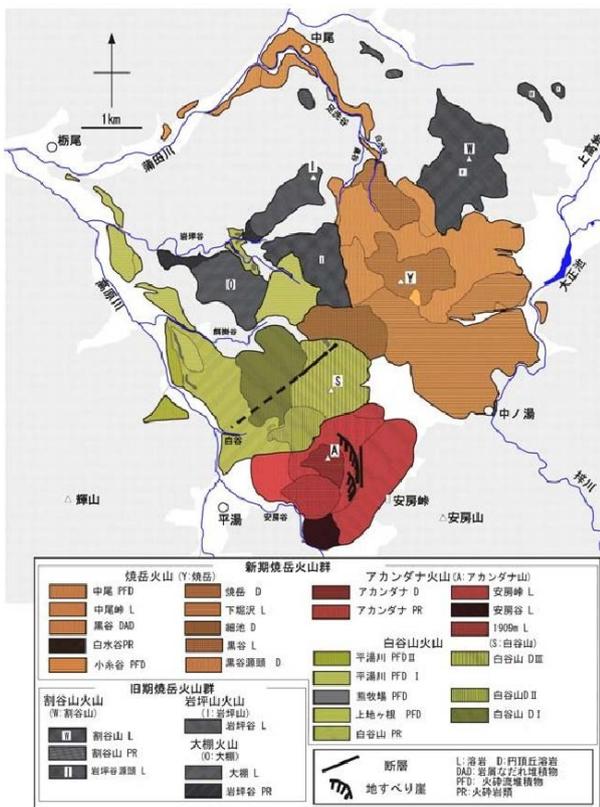
図1 焼岳火山砕屑物分布図⁹⁾

本研究で対象とした焼岳は活火山であり、現在も不定期ではあるが噴煙を上げるような火山である。焼岳周辺には、約2,300年前の火砕流を最新とする新旧の火砕流堆積物分布層が山麓に広がる地質状況を示し、豪雨時には斜面崩壊や土石流災害が発生する地域としても知られている(図1参照)⁹⁾。

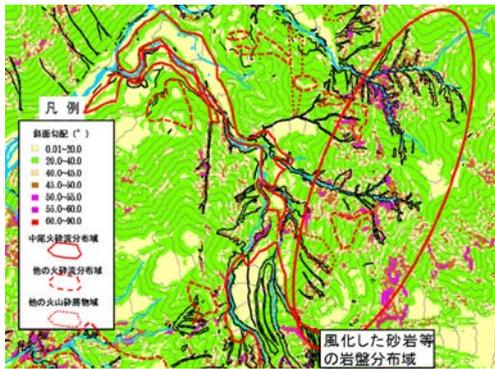
火山砕屑物分布域と斜面崩壊との関係について、対象地域の1mDEMを用いて地形解析を行った。図2に斜面傾斜角分布と火砕流堆積物分布・崩壊地分布を、図3に山地の侵食特性・分布を解析した結果を示す。また、以下にその特徴をまとめる。

図2 山地傾斜角と崩壊・火山砕屑物堆積分布

- 1) 図 2 より、当該地域の火砕流堆積物や風化した砂岩等の比較的軟質な岩盤・固結地盤分布域では、帯状に狭長な崩壊地の分布が認められる。他の地質分布域では、そのような特徴的崩壊地は観察されなかった。対象区域に分布する帯状崩壊地は、火砕流堆積物分布域からなる斜面裾部から斜面傾斜角 45° 以上の急傾斜部までの斜面内に形成されていることが確認できる。このことは、帯状の崩壊地は、比較的軟質な特性を示す火山砕屑物が最初に小規模崩壊として発生し、その小規模崩壊地頂部の緩みが影響して斜面上方へ崩壊が進行・長大化していく特徴を示すと考えられる。
- 2) 図 3 より、本流との合流部付近では、火砕流堆積箇所で大規模な侵食が生じていない。しかしながら、火砕流分布域の上方斜面に青色で示す小規模侵食箇所が点在し、何らかの斜面変状が進行していることが分かる。

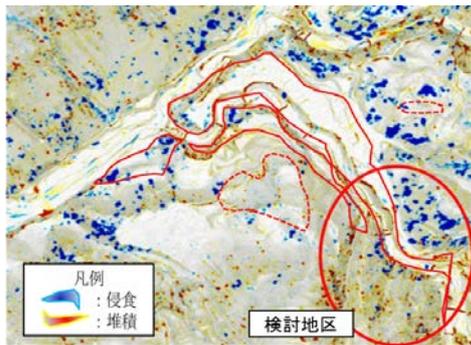
図3 山地侵食量図

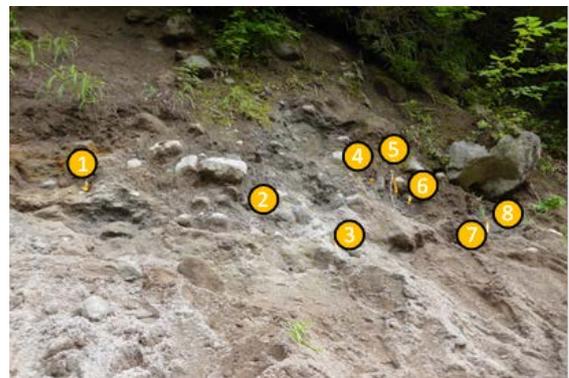
写真5 未攪乱試料の採取箇所

必要になるが、今回対象とした試料は、吸水性に富み脆弱化する材料であり、ブロックでの試料採取が困難であった。よって、原位置でのカッターリングの押し抜きによる試料採取を実施した。写真3はカッターリング打ち込み時の様子、写真4は押しぬき後の未攪乱試料の状態をそれぞれ示している。採取ができた未攪乱試料は、全部で8個である。写真5に未攪乱試料を採取した場所および試料番号を示す。

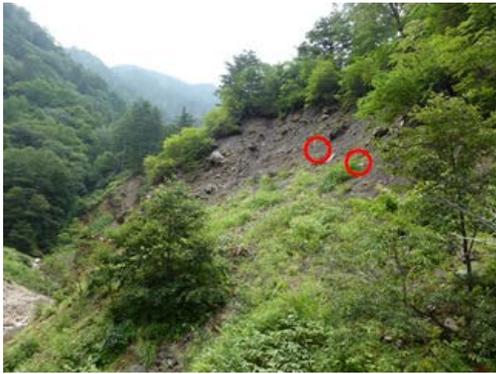
写真6 土壌硬度計の貫入による火山礫および火山礫に挟まれた箇所（上流側）の計測箇所

表2に硬度計貫入による貫入抵抗の計測結果を示す。上流側の計測箇所について、火山礫は強度が高いが、火山礫に挟まれた箇所では硬度指数 20mm と試料採取箇所と変わらない数値を示した。このことから、この斜面は鉱物の種類によって支持強度が著しく異なり、強度が低い箇所は支持強度および粘着力が低いいため、豪雨による浸食を受けやすく崩壊もしやすい。そのため、この斜面は、万が一この箇所が豪雨によって崩壊を起こした場合に、写真6から分かるように寺勾配の構造をしているため、その崩壊箇所になだれ込むように火山礫も崩壊を起こし、その結果、斜面崩壊が起きる可能性がある。また土壌硬度計では計測される硬度指数 28~29mm を硬盤と規定していることを考えると、調査対象とした斜面は、硬盤とは言えず斜面全体が不安定かつ崩壊しやすい斜面と考えられる。

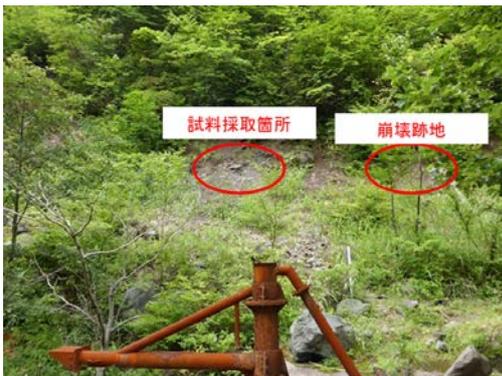
写真7 土壌硬度計の貫入による試料採取箇所および崩壊跡地（下流側）の計測箇所

一方、試料採取箇所および崩壊跡地(下流側)では、火山礫はなく強度が低い結果であった。斜面の表面は粒径が小さい土砂が堆積していた。これは上流側に堆積した火山礫が風化、移動を伴って細粒化したものが下流側に堆積した可能性が考えられる。

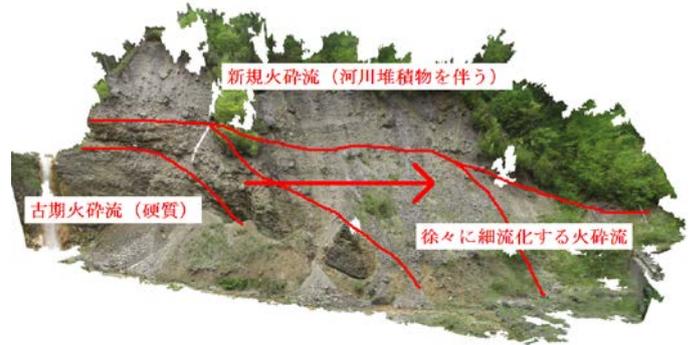
また、図5に地形調査の結果をまとめた。図5に示すように地層構成については、3層からなる地盤であった。採取層の下側に古期火砕流、採取層を覆うように新規火砕流が堆積し、採取層は下流に向かうにつれて、徐々に細粒化していることがわかった。

図5 現地調査結果

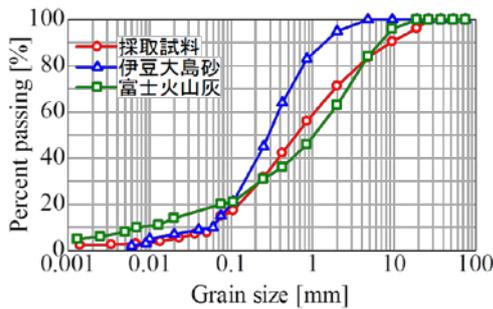
表3に本研究で採取した試料、伊豆大島で採取された試料^{13),14)}(以下、伊豆大島砂と呼ぶ)の各種物理試験結果を示す。また、図6に2試料に加えて、火山碎屑物の一次、2次堆積物である富士火山灰¹⁵⁾の粒度試験結果を示す。物理試験の結果から、今回採取した試料の粒度特性に着目すると、富士火山灰、伊豆大島砂の中間に位置する物性値を示しており、土粒子密度 ρ_s および乾燥密度 ρ_d では、伊豆大島砂に比べ低い値を示した。これは、礫分の量が伊豆大島砂より多いことや海洋性火山と内陸性火山の違いによる土を構成する鉱物の差が影響しているものと考えられる。また、今回採取した試料は、伊豆大島砂と同様に相対密度が負の値を示した。これは、最小乾燥密度 ρ_{dmin} より原位置の乾燥密度 ρ_d が低い事を示しており、原位置での地盤は間隙が大きいことが考えられ、室内試験での再現が困難であるほど原位置での地盤が構造を有しており、緩やかに堆積していることを示している。攪乱試料を用いて力学試験を実施する際は、供試体の作製方法を検討する必要があることがわかった。

図6 粒度試験の結果

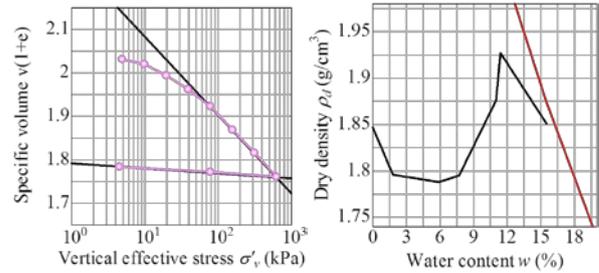
標準圧密試験は、未攪乱状態の試料を用いて実施した。図7に標準圧密試験の結果を示す。図7より、土の圧密特性である圧縮指数 C_c は 0.18, 膨潤指数 C_s は 0.012 を示した。一般的な粘土の圧縮指数 C_c は $10^0 \sim 10^{-1}$ オーダーで、砂質土の圧縮指数 C_c は $10^{-2} \sim 10^{-3}$ オーダーであることから、砂分を 50% 以上も含むにもかかわらず、比較的圧縮性の高い材料であることがわかった。つまり、圧密降伏応力を超えるような応力を受けたとき、この材料は、粘土と同程度の大きな体積変化を生じてしまうことを示している。

締固め試験は、A-b 法(乾燥法・非繰り返し)で実施した。図8に締固め試験の結果を示す。高含水比状態(15~18%)で作製した供試体では、試験直後の供試体上部に水が溜まってしまった。これは、供試体が砂質土と同様の単粒構造となり、突き固めの振動によって水が供試体上部に上昇し、土中の粒子と水が分離したことが考えられる。低含水比に調整した供試体では、含水比 0~9% の間で乾燥密度が下がっていることがわかった。このことから、緩い密度の供試体を作製する際は、絶乾状態よりも多少湿潤させることで、三軸圧縮試験に利用するための再構成試料の作製が可能と考えられる。

図7 標準圧密試験結果

図8 締固め試験結果

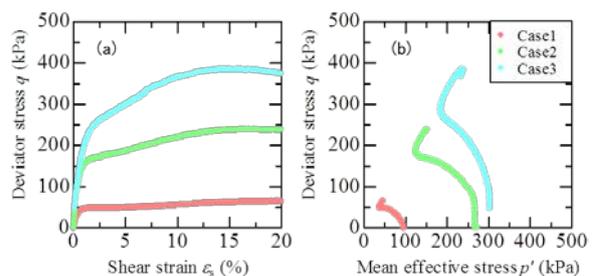
図9に三軸圧縮試験の結果((a)軸差応力~せん断ひずみ関係, (b)有効応力経路を示す。(a)では、明瞭なピークがみられず、いずれのケースについても単調増加した。(b)についても、有効拘束圧によらず、平均有効応力 p' が一度減少した後、平均有効応力 p' は増加に転じ、それに伴って軸差応力 q も増加する過圧密土のような挙動がみられた。供試体の状態によらず、有効拘束圧が低いケースでは、高いケースに比べて、極端に強度が低い結果となった。このことから、相対密度が負になるような緩い状態であっても、十分な拘束圧が作用していれば、斜面は壊れず、一方、拘束圧がほとんどないような斜面表層ではより崩れやすいことを示唆している。

図9 三軸圧縮試験結果

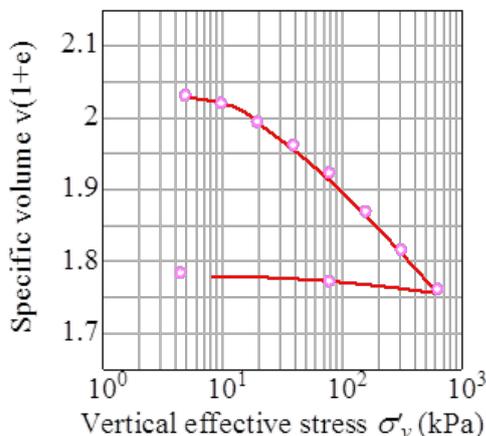
ここでは、土の骨格構造概念に基づいて、焼岳白水谷斜面に堆積した火山砕屑物の力学挙動を把握し、その材料定数を決定する。図 10, 11 に、5.2 の図 7 および図 9 で示した標準圧密試験結果、非排水三軸試験結果および弾塑性構成モデルによる再現結果を併せて示す。また図 11 には、再現解析中の過圧密および構造の推移を示す。なお、図 10 では、プロットが実験結果、実線が解析結果であり、図 11 では、太線が実験結果、細線が解析結果である。

図10 標準圧密試験の再現結果

図 10, 11 より、解析結果は実験結果を概ね再現できている。有効応力経路に着目すると、平均有効応力 p' が一度減少した後、平均有効応力 p' は増加に転じ、それに伴って軸差応力 q も限界状態線に沿って増加する過圧密土のような挙動を再現できている。表 5, 表 6 に再現により得られた材料定数と初期値を示す。今回採取した火山砕屑物は、初期過圧密比を有していることがわかる。

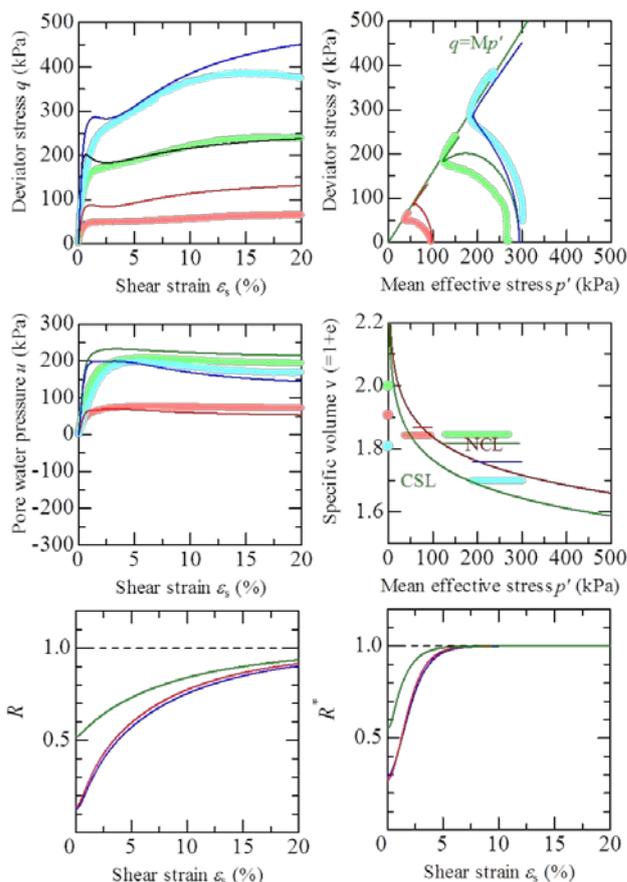
図 11 非排水三軸試験の再現結果

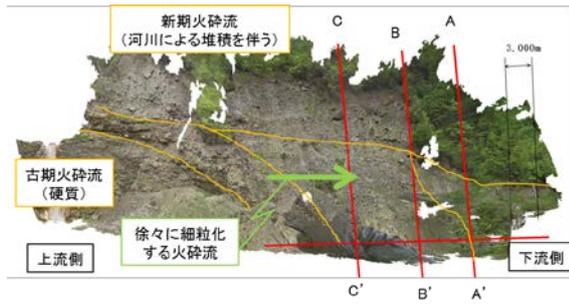
作成した。図13に現地踏査の結果ならびに解析対象断面(赤線部分)を示す。なお、図13に示すように、斜面上部には植生があることが確認できる。写真測量により三次元形状を把握する場合、撮影された写真をもとに三次元形状を取得するため、斜面上部については、植生の影響で、正確な斜面形状を捕捉することができなかった。そこで、植生のある箇所については、現地調査の結果を考慮し、斜面形状を推定した。図14に推定した解析断面(断面A-A')を示す。

図13 解析断面

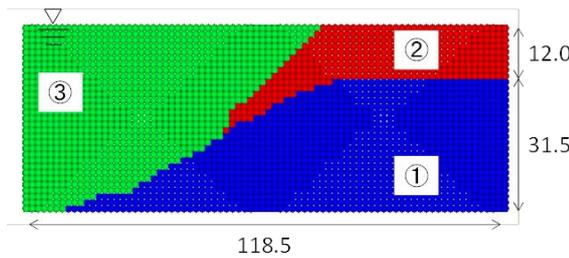
図14 解析断面 (A-A'断面) (単位 : m)

材料定数について、試料採取層(領域①)は、6.1で得られた値(表5)を採用する。試料採取層を覆う新期火砕流層(領域②)は、植生に覆われていることに加えて、浸食が進んでいることや樹根の影響による見かけの粘着力を考慮して、簡単のため試料採取層(領域①)と同様の材料定数とした。また、試料採取の下位に位置する層については、礫分の含有量が多く、上流側では直立した壁面を有していたことから、変形し難いと考え、解析上では変形しない壁として取り扱った。斜面をモデル化するに当たり、本研究では、深さ方向に均質な初期構造および初期比体積を有する飽和地盤とした。初期過圧密比については初期構造および初期比体積の値から算出した(表7)。初期応力は、土被り圧に対応する等方応力を与えた。地盤作製後、図中の掘削領域(領域③)を掘削して斜面形状を模擬した。掘削方法については、該当の計算点を瞬間的に取り除き、斜面表面に作用している応力を外力として作用させ、除荷を模擬した。また、降雨履歴については、降雨を直接モデル化せず、危険側を想定して、完全飽和した斜面と仮定して計算を実施した。

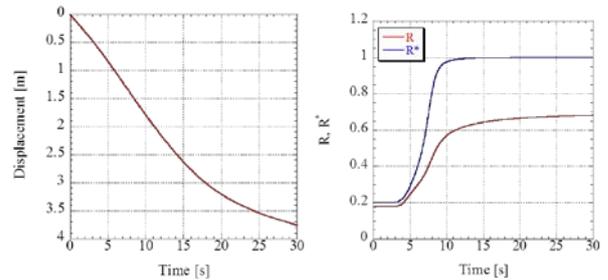
図15に示すように、斜面上端部の沈下量に着目すると、掘削直後の状態から、沈下するものの、斜面は大変形、崩壊することなく、時間の経過とともに収束する傾向にあることが確認できる。図17および18に示すように、斜面中腹の表層から内部にかけて、変形していること、せん断ひずみの蓄積が確認できる。しかしながら、危険側を想定した飽和斜面にもかかわらず、火山砕屑物斜面の崩壊挙動にみられる表層崩壊やその後の後退性崩壊の再現には至らなかった。この原因として、図16に示すように、高位構造を有していた斜面が、掘削後に構造は徐々に喪失する($R^* \rightarrow 1$)が、斜面全体として過圧密が完全に解消($R \rightarrow 1$)に至っていないことが考えられる。

図15 斜面上端部の沈下量 図16 地盤中の過圧密と構造の推移

図15に得られた法肩の沈下量の時刻歴を、図16に得られた地盤中の過圧密 R および構造 R^* の推移を、図17に斜面全体の速度ベクトル分布を、図18に得られたせん断ひずみの蓄積量分布をそれぞれ示す。

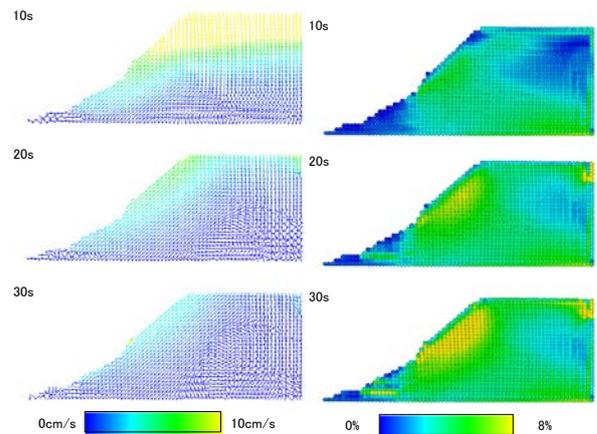
図17 速度ベクトル

図18 最大せん断ひずみ分布
