河川堤防の浸透破壊のメカニズムと実被災事例

Seepage failure mechanism of river embankment and an actual failure case

森 智彦¹・中山雄人¹・小高猛司²・李 圭太³・石原雅規⁴・久保裕一⁵

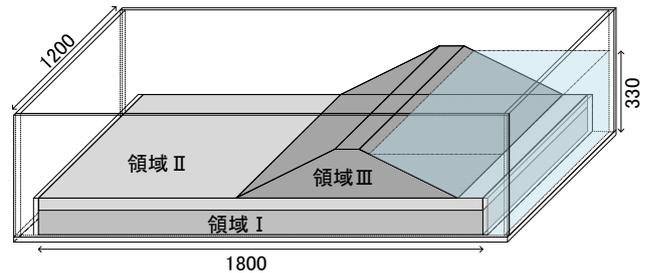
図-1 模型実験装置の概要

2次元浸透模型実験装置、ならびに3次元浸透模型実験装置の概要を図-1 および 2 にそれぞれ示す。実験装置には、基礎地盤および堤体を作製するための土槽、その左右には給排水のための水槽が設けられている。給水槽には水位を一定に保つため、底面からの高さ 330mm の位置に通水孔が空いている。本実験では、高い透水性基礎地盤に起因して、法尻付近の基礎地盤に発生すると予想される比較的大きな動水勾配による影響を検討するため、図-1 に示すように、模型地盤を領域 I（高透水性基礎地盤）、II（上部砂質基礎地盤、上部基礎地盤）、III（堤体）に分け、それぞれの領域における地盤材料を変化させて浸透模型実験を実施した。

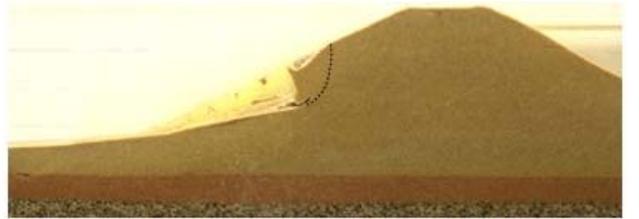
図-7 堤体法面の泥濁化による変状 (CASE3)

大きな透水係数比が存在しないCASE1～3では、高い動水勾配が集中する箇所がないために、通常の堤体浸透のみによって崩壊が進展する。本実験で用いた砂質材料の場合、堤防法面は法尻から泥濁化と呼ぶにふさわしい変状を示す。すなわち、堤体材料のせん断強度が浸潤に伴い低下し、法面が流体状に崩れて徐々に低勾配化していく(図-7)。泥濁化した堤体材料が法尻付近に堆積すると、崩壊の進行速度が低下し、場合によっては進行が止まる。なお、この堤体崩壊時の進行速度や最終的な崩壊度は堤体自身の力学特性に左右される。図-8は模型実験に用いた地盤材料の一部の三軸試験(CU試験)結果である。応力～ひずみ関係において、赤、青、黒線で示すようにひずみ軟化し、有効応力経路においても軸差応力の最大点を通過した後に原点に向けて低下するような材料は、ゆる詰め傾向と考えるとよい。本模型実験においては、特にゆる詰め傾向の強い678混合砂を堤体とするCASE3は、天端まで崩壊が進展した。堤体材料の力学特性の違いによる崩壊度への影響は、CASE9～11の結果にも顕著に表れており、間隙比が小さい密詰めのCASE11では崩壊度が6割であるのに対して、最もゆる詰めのCASE9では越流に至っている。さらに、

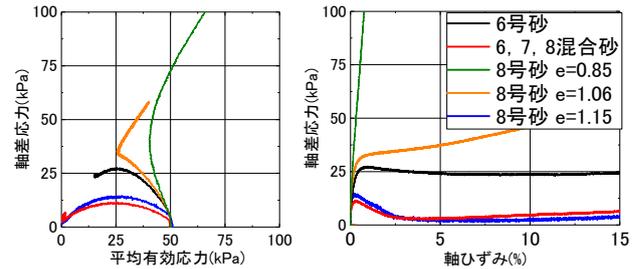
(a)有効応力経路 (b)応力～ひずみ関係
図-8 模型地盤材料の三軸試験結果

領域Ⅱを3号砂、すなわち単層の高透水性基礎地盤としたCASE14～16では、すべてのCASEで越流に至っているが、やはり堤体材料によって崩壊の形態は異なる。すなわち、図-8に示すゆる詰め挙動の6号砂や678混合砂を堤体とするCASE14や15では、脆弱な堤体が進行的にすべり崩壊して越流に至るのに対し、やや密詰め挙動を示す8号砂を堤体とするCASE16では、堤体は初期の形状を保った状態で堤体直下に川裏から水みちが形成され、それが川表まで連通したことによって、堤体の川表側法面が吸い出しを受けて堤体全体が沈下して、越流に至る(図-9)。

堤体土試料の粒度分布を図-14に示す。細粒分含有率30～50%の細粒分質砂である。図-15に三軸試験（CU試験）の結果を示す。有効応力経路より、本試料はせん断の最後まで正のダイレイタンスを発現しない、ややゆる詰め傾向であることがわかる。初期有効拘束圧50kPaの条件においては、軸差応力がピークに到達した後、やや軟化している。このような応力経路を示す砂質試料は、図-8に示した模型堤体材料の中では、黒線の6号砂に近いものであり、模型実験においても崩壊度が比較的高いことが確認できている。
