写真測量技術を用いた土構造物の安定性に関する研究 - タジキスタン共和国アジナ・テパ仏教遺跡の例 -

Study on the stability of the earthen archaeological structure using photogrammetry:

the case of the buddhism monastery of Ajina Tepa, Tajikistan

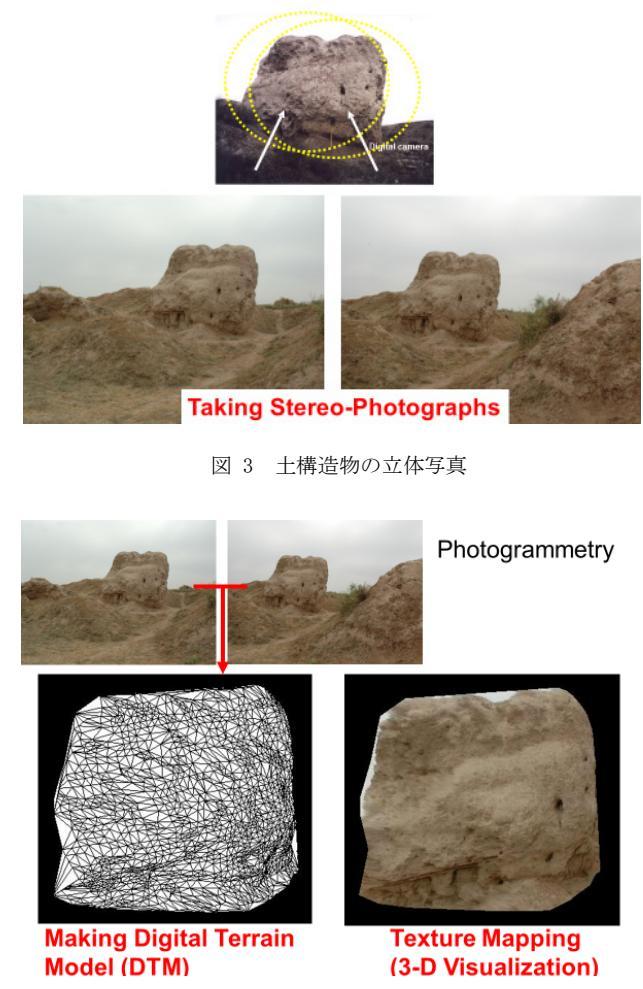
図 4 土構造物の三次元モデルとテクスチャーマッピング

上記で撮影したデジタル立体写真をコンピューターに 取り込み,写真測量解析ソフトを用いて標定点からカメラ 位置と撮影方向を計算する。立体写真を撮影時の状態に復 元する標定作業の後,解析ソフトは自動的に左右立体写真 の同じ位置を見つけ出し,三次元モデルを作成できる(図 4)。さらに三次元モデル上には写真を張り付けることがで き,テクスチャーマッピングとしての表現が可能である。

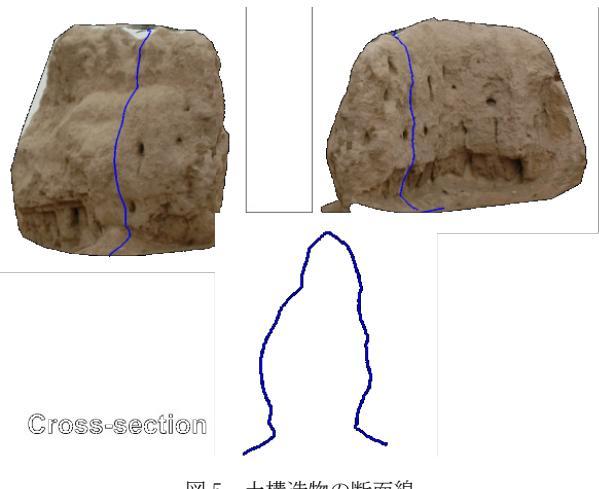
図5 土構造物の断面線

三次元モデル作成後は,任意面での断面線作成などが可 能となる。図5に一例を示す。これは二組の立体写真から 二つの三次元モデルを作成し,それぞれから作成した同一 面での断面線を組み合わせたものである。
