平成30年度岐阜県内豪雨災害調査団

<郡上土木管内>

調査日：平成30年8月1日(水)

# 2018年岐阜豪雨災害調査 郡上土木管内奥田洞谷の報告

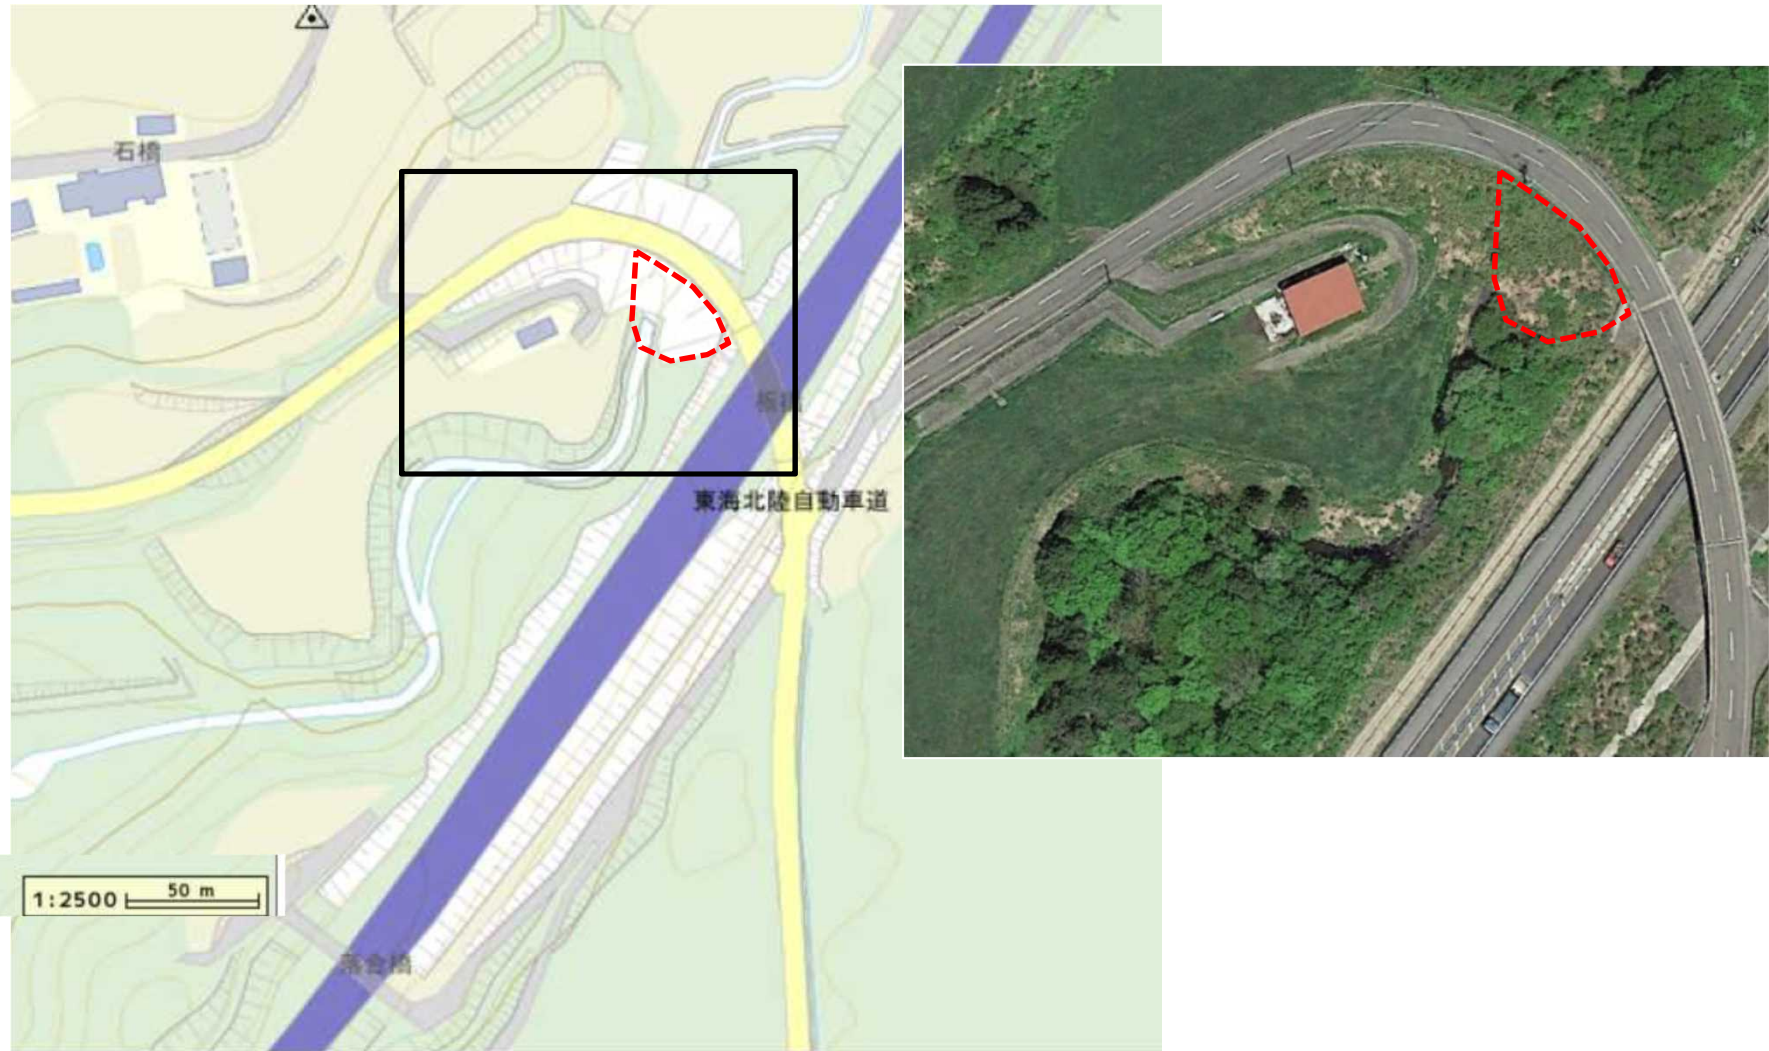
## ①(一)ひるがの高原線(法面崩壊)

被災箇所は、県道321号ひるがの高原線と東海北陸自動車道92.8kp付近にて交差する高架橋(板橋橋)の北西に位置する盛土法面で、県道と高速道路の両道路の盛土が接する区間である。

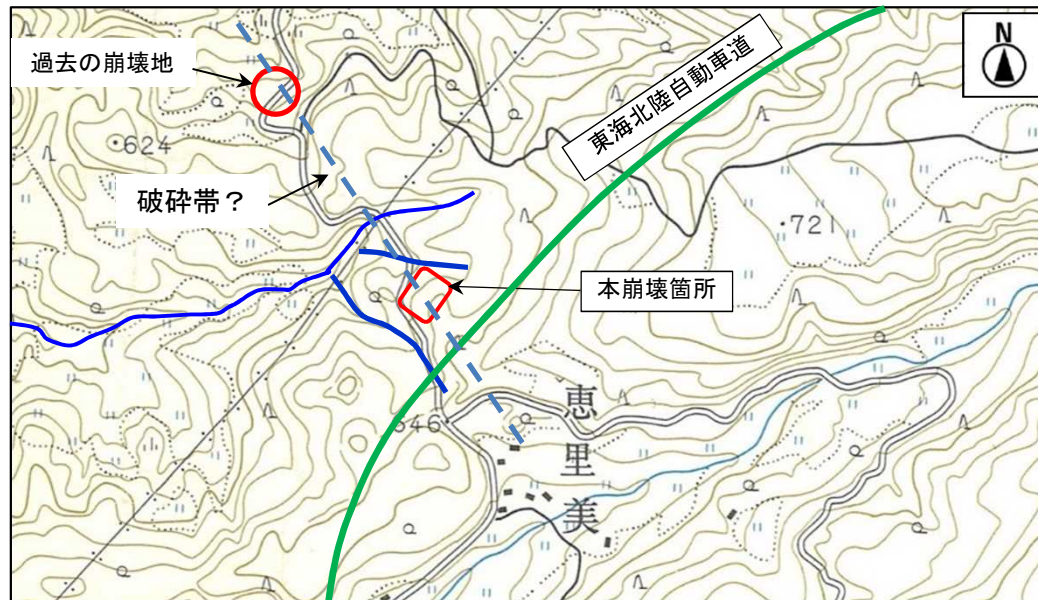
東海北陸自動車道及び高須インターチェンジ建設前の地形図 S=1:25,000  
「2万5,000分の1地形図(国土地理院図)」より

上図は高鷲インター建設前の地形図であるが、これを見ると崩壊地は浅い谷に挟まれた弱い尾根地形の末端部付近に位置する。これに基づけば、旧谷地形部を水みちとする地下水が直接影響した可能性は低い(ただし、過去の崩壊地や小尾根鞍部位置などから、山地内の弱線を通した浸透水の回り込みによる影響の可能性は否定できない)。

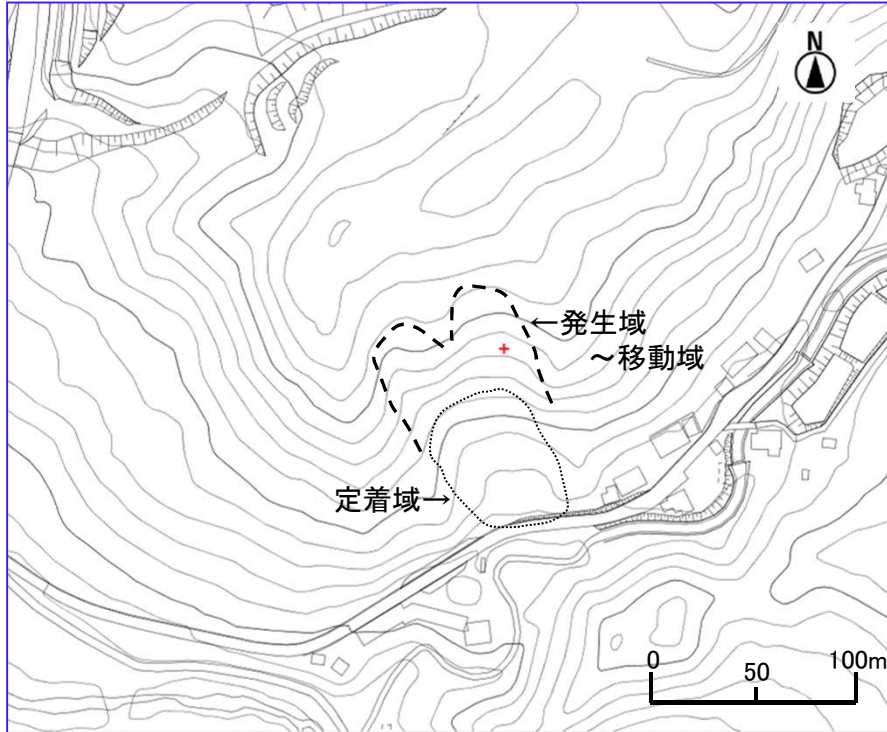
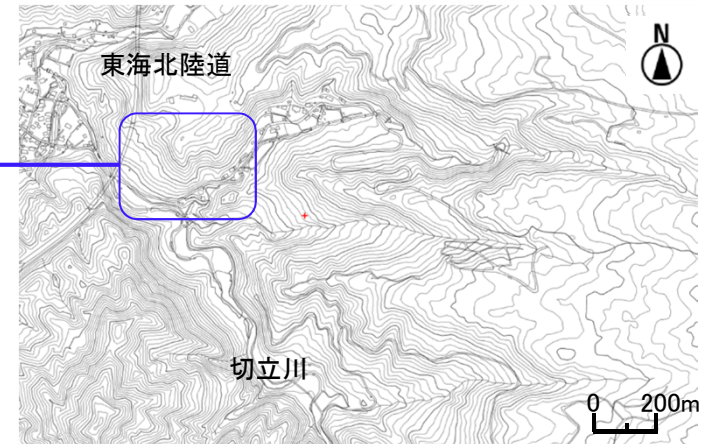
(岐阜県域統合型WebGIS に加筆)

- ・切立川を境に、南西側はやや傾斜の急な山地であるのに対し、当該斜面の位置する北東側は緩斜面の連なる山地となっている。
- ・当該斜面は古い移動地形を示し、斜面移動の発生域や定着域が比較的明瞭である。

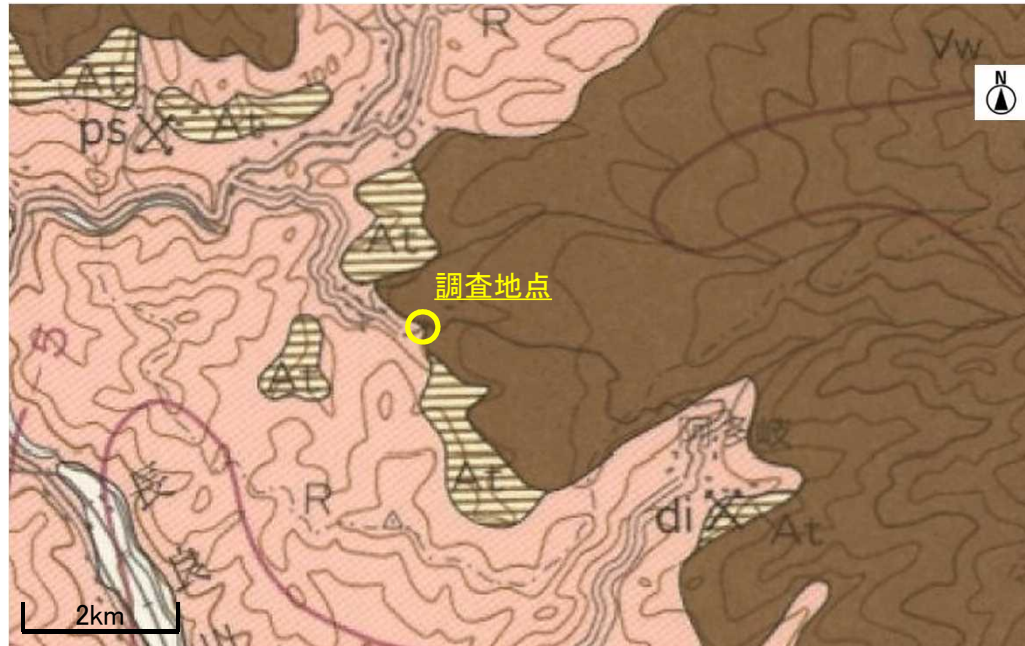
(20万分の1地質図幅 岐阜1982 に加筆)

- ・ 濃飛流紋岩類 (R)
  - ・ 阿多岐層などの湖成堆積物 (At)
  - ・ 烏帽子-鷲ヶ岳火山岩類 (Vw)
- が分布するとされる。

調査地点は、濃飛流紋岩類 (R) を覆う烏帽子-鷲ヶ岳火山岩類 (Vw) 分布域の西端部に位置している。

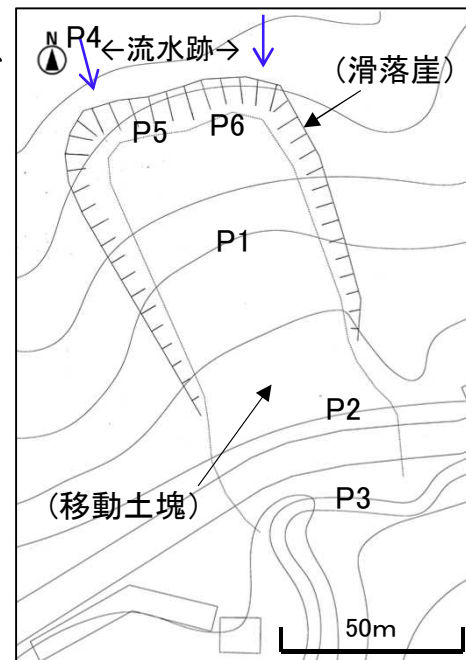
(表層の状況)

P5, P6  
滑落崖には濃飛流紋岩類と表層に厚さ2~3mの崖錐性堆積物様の土砂が見られる。表層は亜円~円礫が混入し、マトリクスは黒ボク様を呈する。また、亀裂から微量湧水する所がある (P5)。

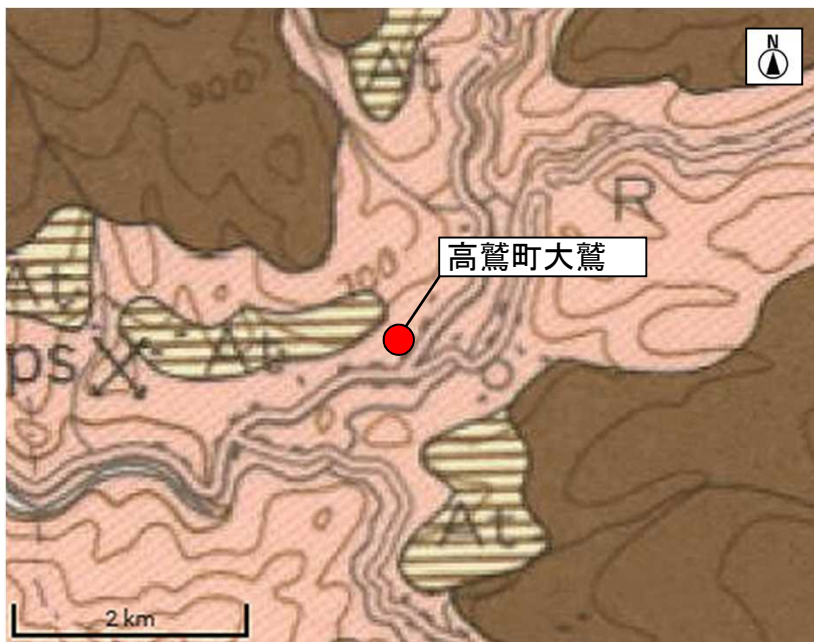
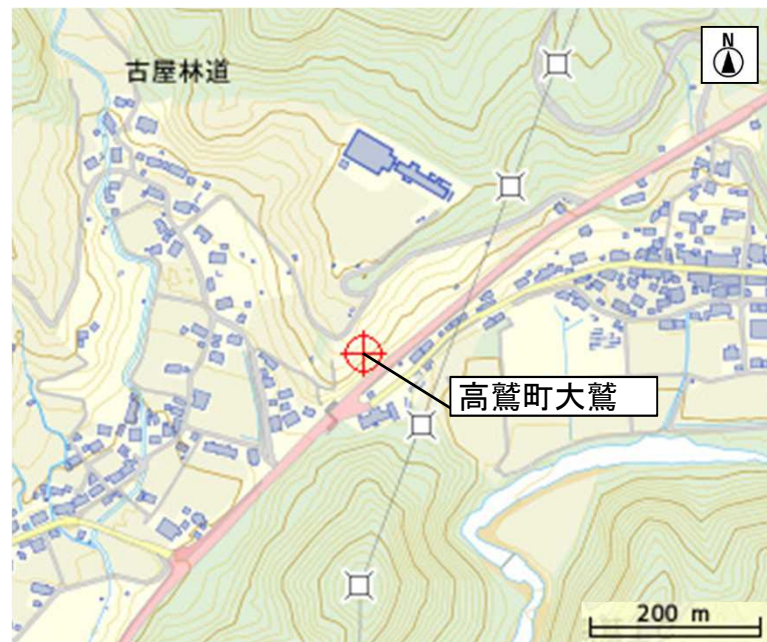
20万分の1地質図幅 岐阜1982より

当該地では、濃飛流紋岩類(R)が分布する。

ただし、道路を挟んだ反対側の近接斜面では、阿多岐層などの湖成堆積物(At)が確認されたことから、当該地でも斜面上層に阿多岐層などの湖成堆積物(At)が分布している可能性がある。

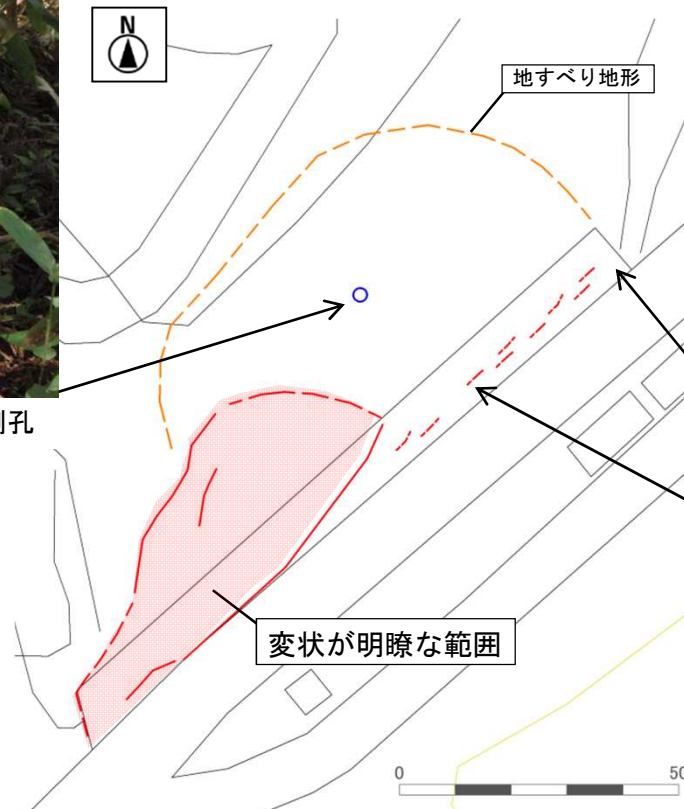
コンクリート擁壁東側、ブロック積擁壁との境界付近に確認される亀裂

- ・明瞭な変状が確認される範囲よりも東側でもコンクリート擁壁内に亀裂を多数確認
- ・また、東側のコンクリート擁壁とブロック積擁壁の境界付近でも亀裂を確認
- ・上方斜面内には孔内傾斜計観測孔が確認される。  
→斜面内に地すべりが位置していると予測される。

- ・今回、明瞭な変位が確認された範囲は地すべり西側の側部が小規模ブロック化して滑動した範囲と考えられる。
- ・変状が明瞭な範囲よりも東側のコンクリート擁壁にも亀裂が多数確認される。
  - 当区間では、調査時点においても湧水が確認されていることから、地盤内部の浸透水について検討し、排水処理等の対策を講じることが望ましい。
  - 今後、コンクリート擁壁背面の斜面に判読される地すべりに対し安全を考慮し計測管理を行うことが望ましい。

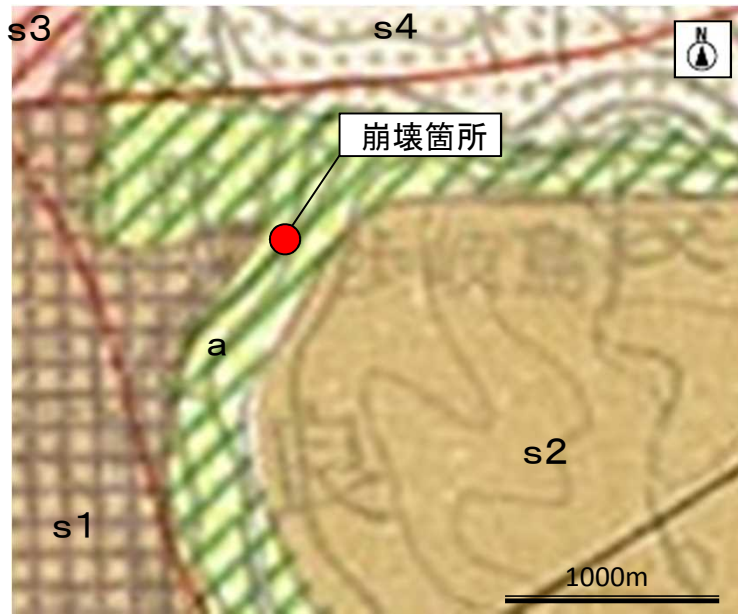
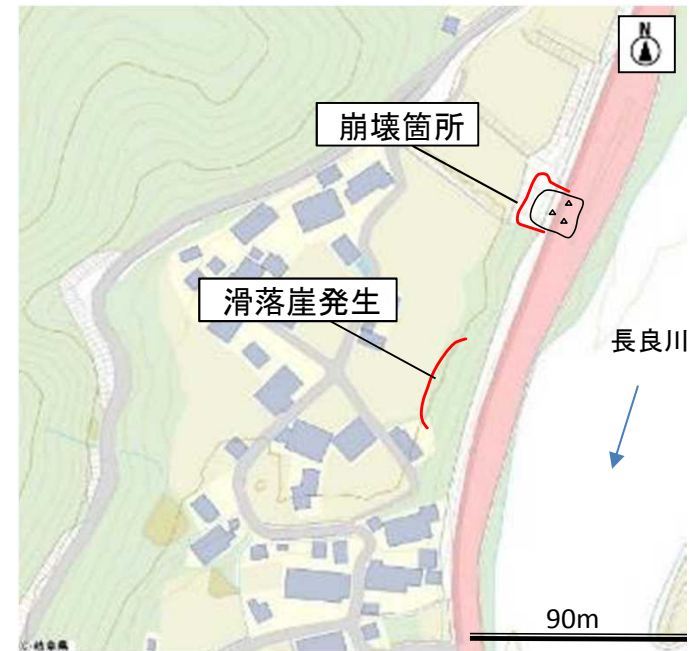
「土地分類図（岐阜県）縮尺20万分の1，  
国土庁土地局，昭和50年」より地形分類図

被災地は、郡上市白鳥町歩岐島の一般国道156号の下り線側法面であり、国道は長良川沿いに建設されている。地形分類図によると長良川沿いは砂礫台地段丘(中位面)に分類される。この段丘面は長良川の浸食、堆積活動で形成されたものであり、河成の礫(砂や泥を含む)を主体とする段丘堆積物が分布する。また、段丘堆積物の下位や背後の平坦面には、火山灰性の固結土砂層の存在も確認されており被災箇所に浸透水が集中する地盤特性を有している。

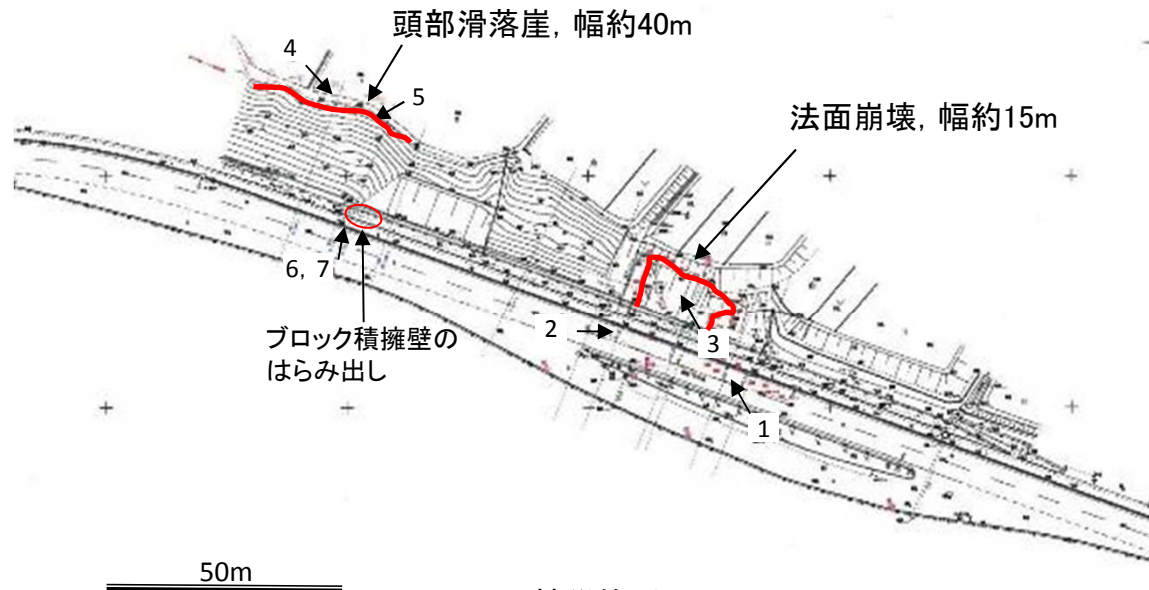
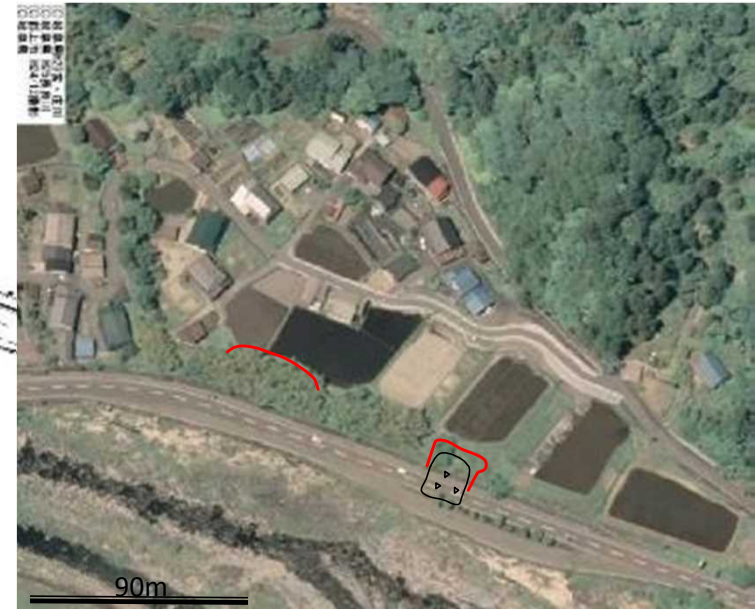
被災箇所平面図  
郡上土木事務所殿提供, 現地視察資料に加筆

当該箇所は、一般国道156号の下り線側法面であり、約130mに渡る区間で変状が認められる。主な変状は、終点側の幅約15mの法面崩壊と起点側の幅40mの滑落崖である。いずれも、段丘崖と言うべき法面内に位置している。

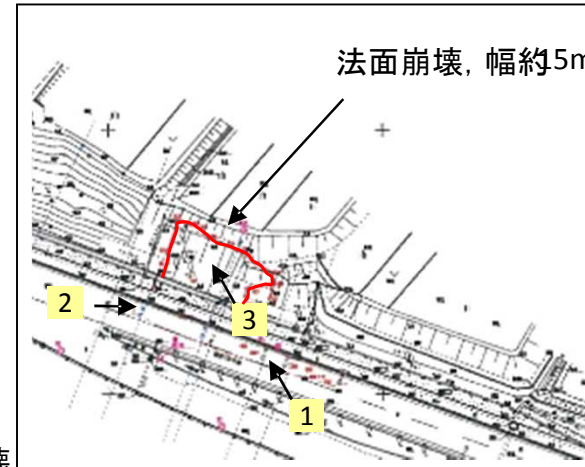
写真2 崩壊状況

ブロック積擁壁が転倒し、その上に崩壊土砂が原型をとどめて載る  
法面の崩壊頭部は法面頂部に位置し、下部の擁壁を損壊・転倒させて、その上に崩壊土砂が載る。  
崩壊地を構成する地層は段丘堆積物であり、崩壊跡地からは砂層、礫層、シルト層が確認された。

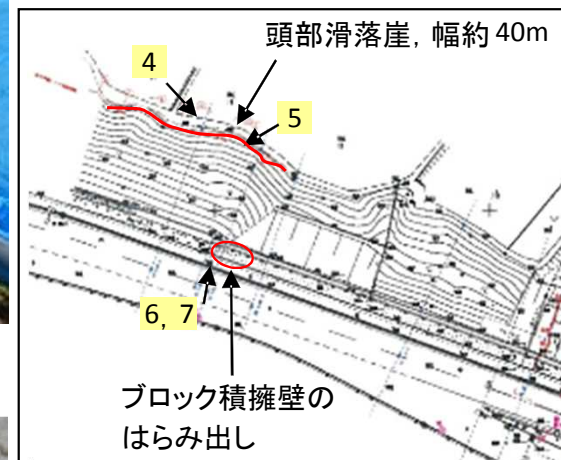
写真6 擁壁のはらみ出し

滑落崖下部の擁壁にはらみ出し等の変状が  
認められた

斜面崩壊箇所の南側では、法肩に幅40mの滑落崖が出現したが崩壊には至っていない。  
法面下部にはブロック積擁壁、及び井桁擁壁が施工されており、ブロック積擁壁にはらみ出しが認められた。

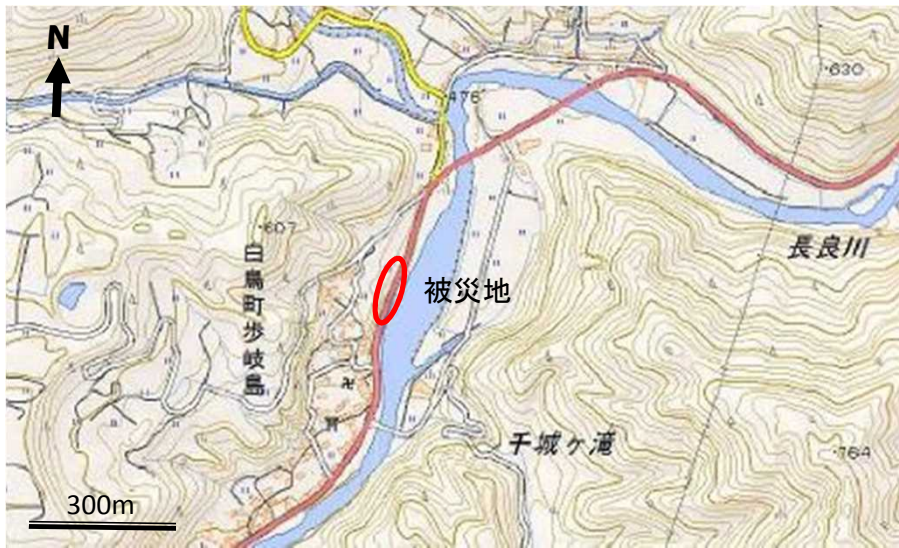
白鳥町歩岐島周辺地形図  
(国土地理院 電子国土Webより)

- 崩壊箇所は段丘崖に位置しており、地盤は透水性の高い砂層や礫層で構成される。  
また、段丘面上は水田等に利用されており、水田周辺から地下水が涵養されていると考えられる。
- 崩壊の誘因は、著しい豪雨によって地下水が涵養されて間隙水圧が上昇したことが考えられる。  
なお、法面の崩壊箇所はブロック積擁壁が施工されている。  
高透水地盤に加えて、異常な豪雨により地下水の排出が追いつかず、間隙水圧の上昇を許してしまった可能性が考えられる。
- このため、復旧においては排水性の高い計画とすることが望ましいと考える。

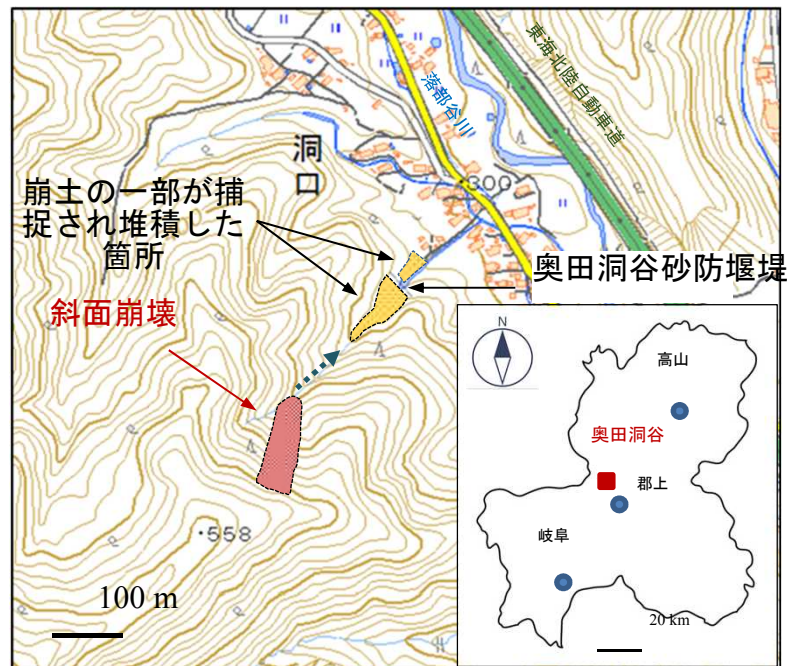
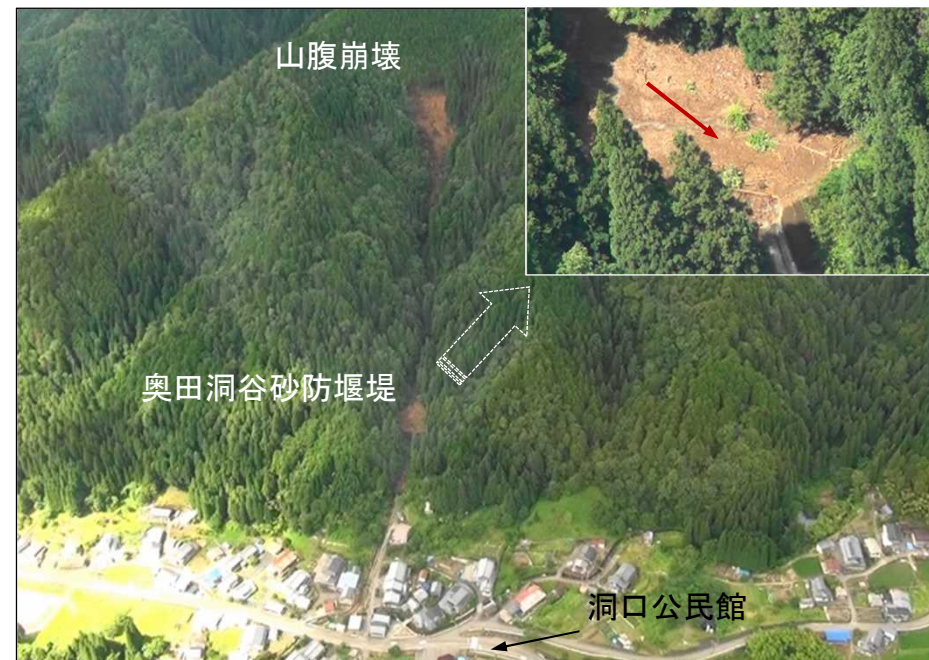
大和町奥田洞谷の位置と土砂流出

- 岐阜県郡上市大和町では、2018年7月4日零時過ぎから8日の午前にかけて梅雨前線の活発化に伴う断続的な強雨に見舞われた。奥田洞谷においては、2018年7月8日未明に溪流源頭部の森林斜面でやや大きな山腹崩壊が発生し、その一部約5,000m<sup>3</sup>の崩土が溪流を下った。
- 奥田洞谷の出口には砂防堰堤、その下流側には帯工と流路工が設置されており、流動したほとんどの土砂はこれらの砂防施設で捕捉された。これにより、奥田洞谷下流の集落での土砂災害は発生しなかった。
