平成30年度岐阜県内豪雨災害調査団

<高山土木管内>

調査日：平成30年8月20日(月)

## 高山チーム 報告内容

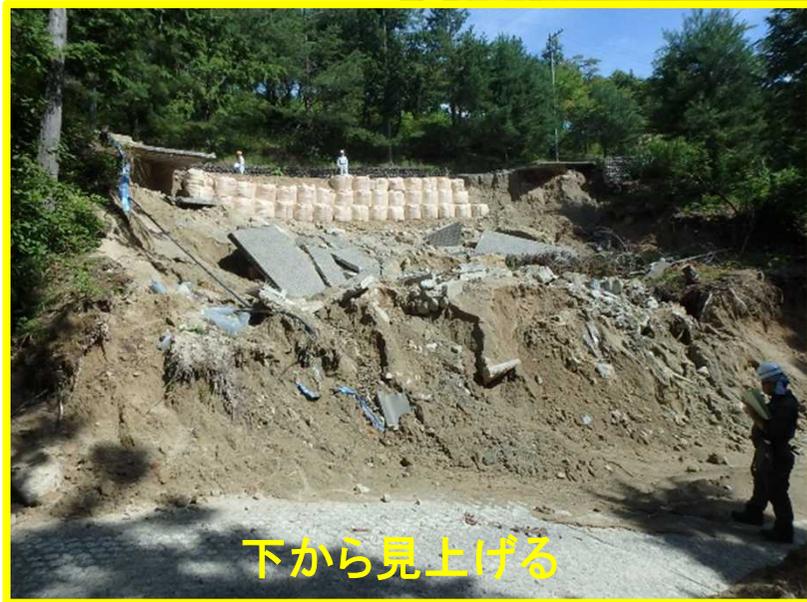
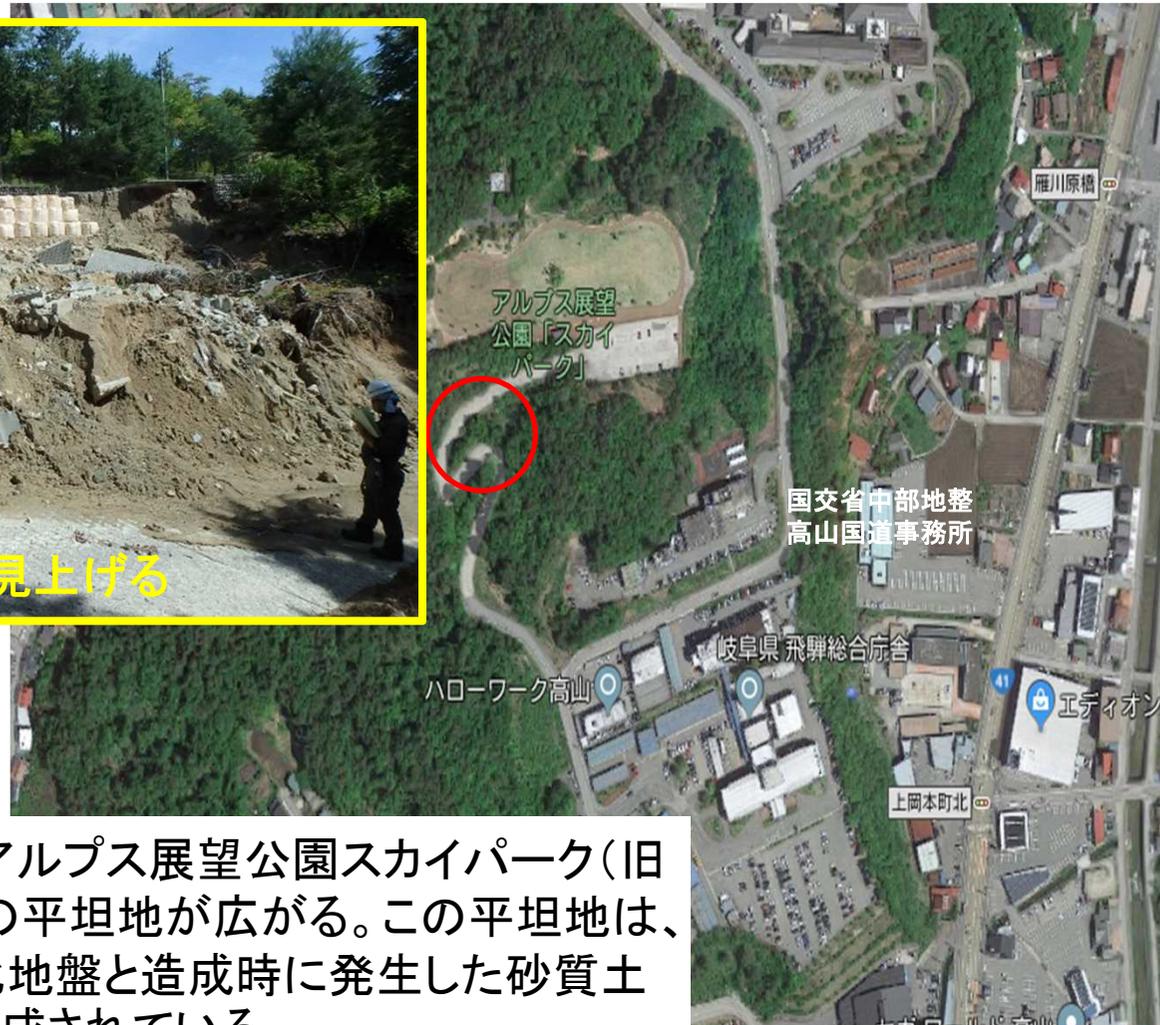
# STP01 アルプス展望公園スカイパーク 盛土のり面崩壊 (高山市上岡本町)

被災地背面にはアルプス展望公園スカイパーク(旧ボーリング場跡)の平坦地が広がる。この平坦地は、崩土と同等な風化地盤と造成時に発生した砂質土主体層によって形成されている。

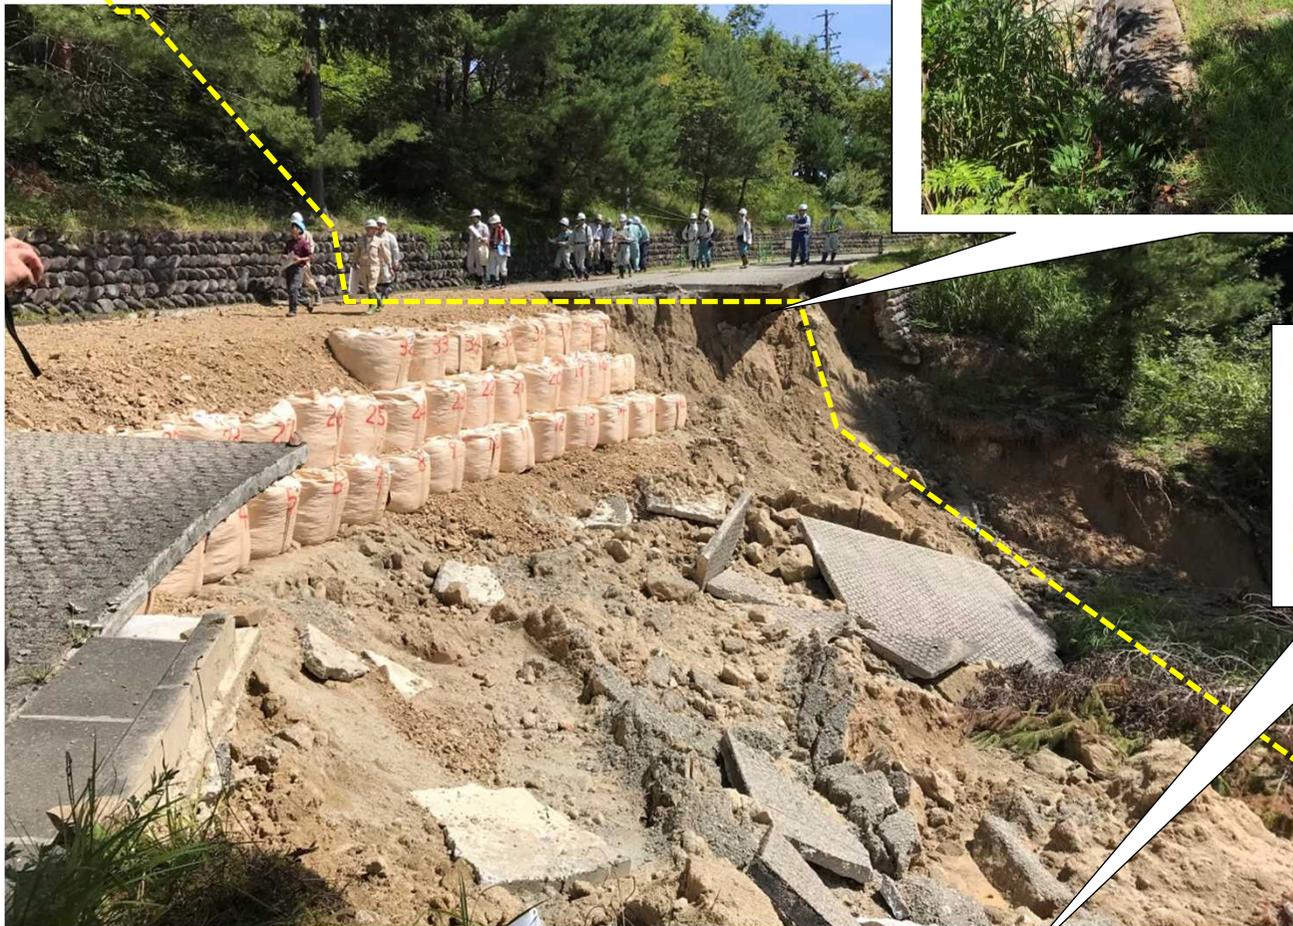
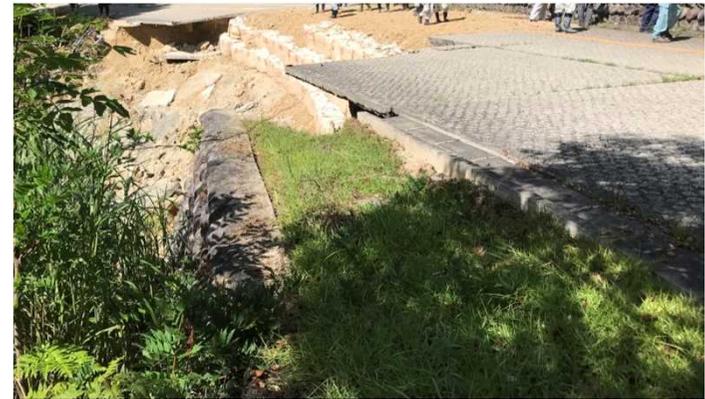
# 被災の全体像

①崩落したのは盛土部であり、約40m程度の幅、高さ約5～7mで円弧状に滑落している

②崩壊頭部には荒城川火砕流堆積物が確認できる。

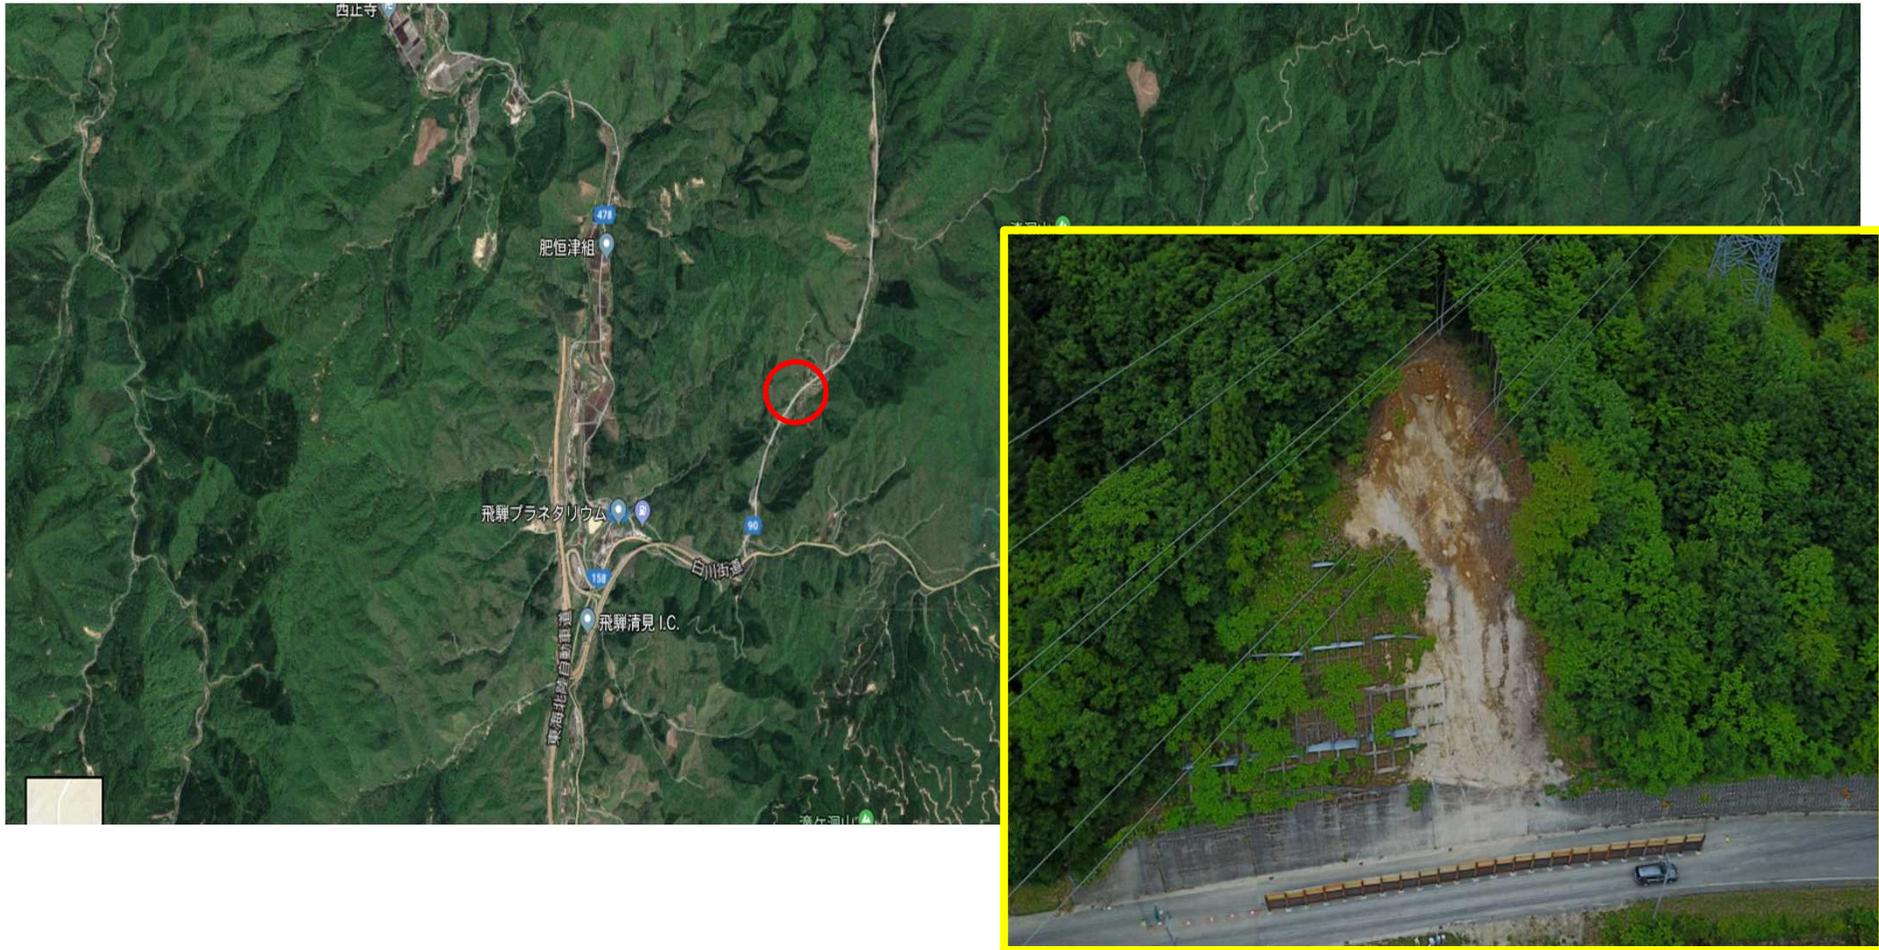
# STP02 (主)古川清見線 のり面崩壊 (高山市清見町夏厩)

- (1) 合計**700mmの降雨**，崩壊土砂は人が歩くと沈むほどに**高含水比**状態であった。
- (2) 古川清見線構築時に構築された切土法面には，**吹付けのり枠工**が設置されており，その隣の自然斜面を中心として土砂崩壊が発生した。
- (3) 吹付けのり枠工の位置まで**強風化岩盤**が観察できる。この基盤岩の上位には、細粒分を多く含む**崩積土**と考えられる**土砂層**が見受けられる。

- ① 斜面ののり面保護については、切土のり面のみではなく、**自然斜面を含めた全体系での安定を考慮した保護工の設置**が、今後重要である(一部のみを保護したら、保護していないところが弱くなる)。
- ② 現況としては、滑落崖などである程度の降雨等でも現状勾配を維持している。被災箇所での対策としては、崩壊規模を考えると、**不良部分を撤去**した上で現状安全率を維持できるような「**のり面保護工**」を施すことが望ましいと考えられる。ただし、崩壊主因が浸透水であることを考慮すると、湧水箇所などの把握に努め、「のり面保護工」の**湧水点処理**を見当する必要がある。
- ③ 崩壊地直上の尾根部に表層部亀裂などが発生していないか確認する。可能であるなら周辺まで調査することが望ましい。
- ④ 岐阜ポータルでDEMが得られるのでので利用することも効果的である。

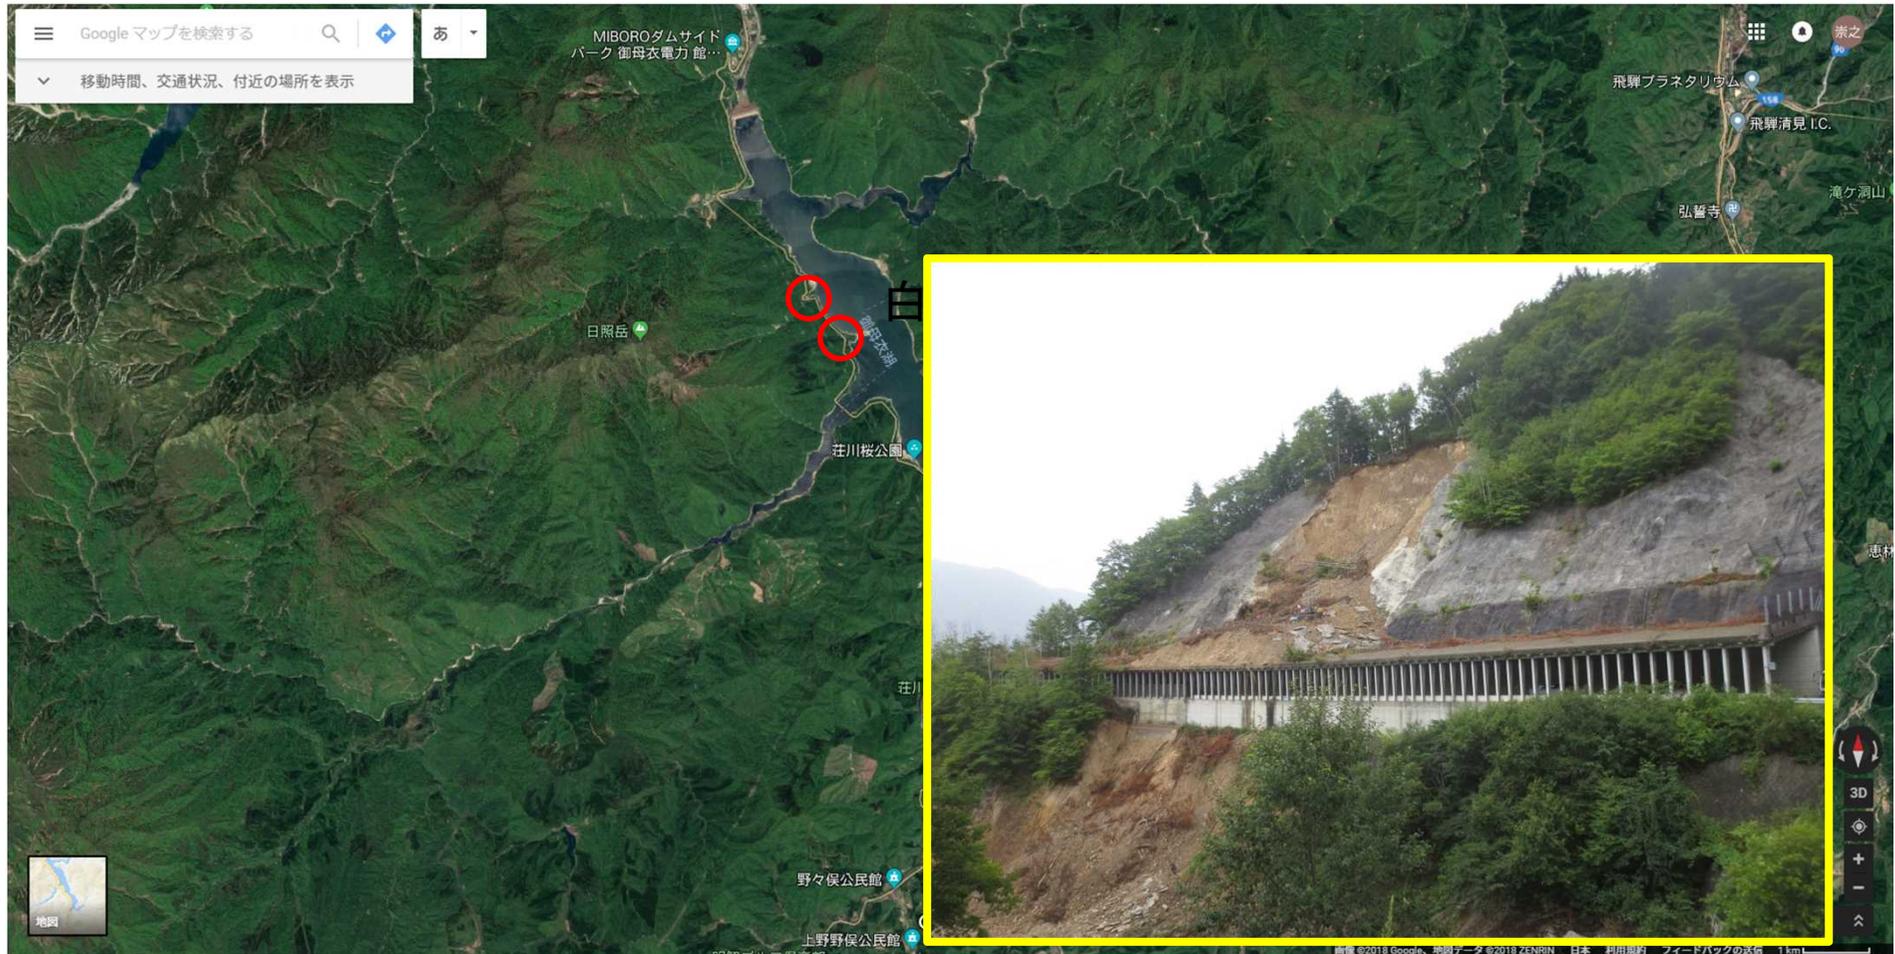
# STP03 (国)156号スノーシェッド のり面崩壊 (白川村尾神)

- (1) 連続降水量765mm、崩壊時の日降水量331mmの非常に激しい雨が降っていた。
- (2) のり面が吹付ごと崩落し、スノーシェッド上に堆積した(山側で5.5m、湖側で2.5mの土砂が堆積)
- (3) スノーシェッド内にも土が堆積した
- (4) スノーシェッドは崩壊には至らなかったが、損傷は受けている

- ① スノーシェッドに発生したクラックの経過観察(以前よりも進展していた)
- ② 崩壊地周辺の尾根部に表層部に亀裂などが発生していないか、モルタル吹付や擁壁の表面の新たな変状や裏側の空洞の確認をする。
- ③ スノーシェッド背面の排水対策を行った方が望ましい。
- ④ のり面頂上に送電鉄塔等がある場合、森林土壌本来の耐水機能が低下している可能性もあり、鉄塔直下あるいは脚部から雨水が流入することがあるので、送電鉄塔等の地点では留意が必要である。今後、学会としても検討してゆくことが望ましい。

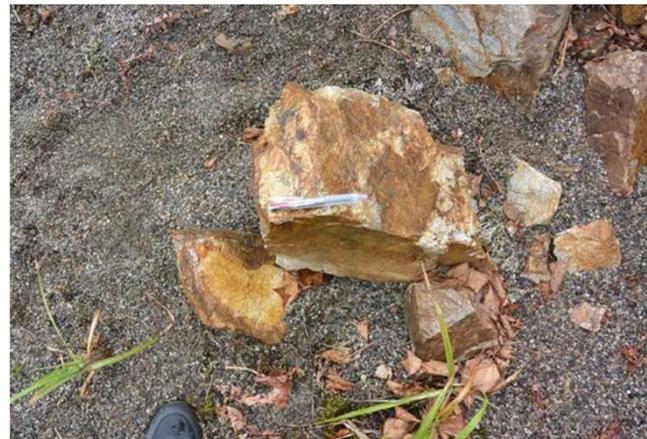
当該地域は、熱水の影響等で茶褐色に変質(流紋岩の風化・変色作用).  
岩質が脆くなっている可能性も考えられる。

当該地域に落ちていた岩石

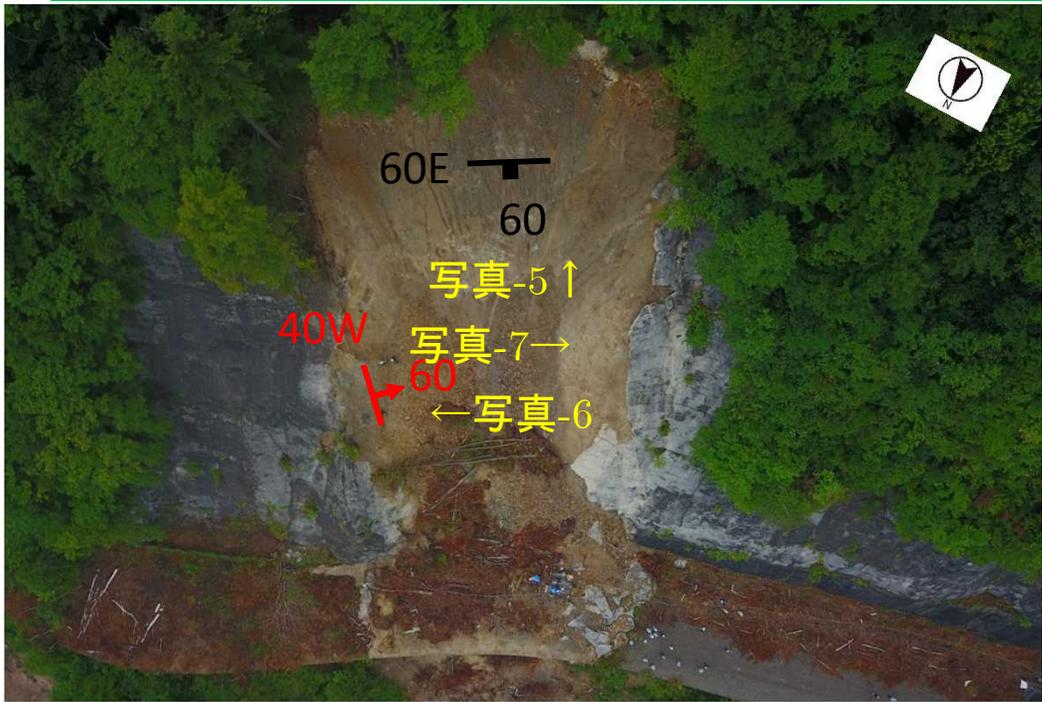
多亀裂で風化が進んだ岩盤であり、全体に流れ盤方向の亀裂が露出している

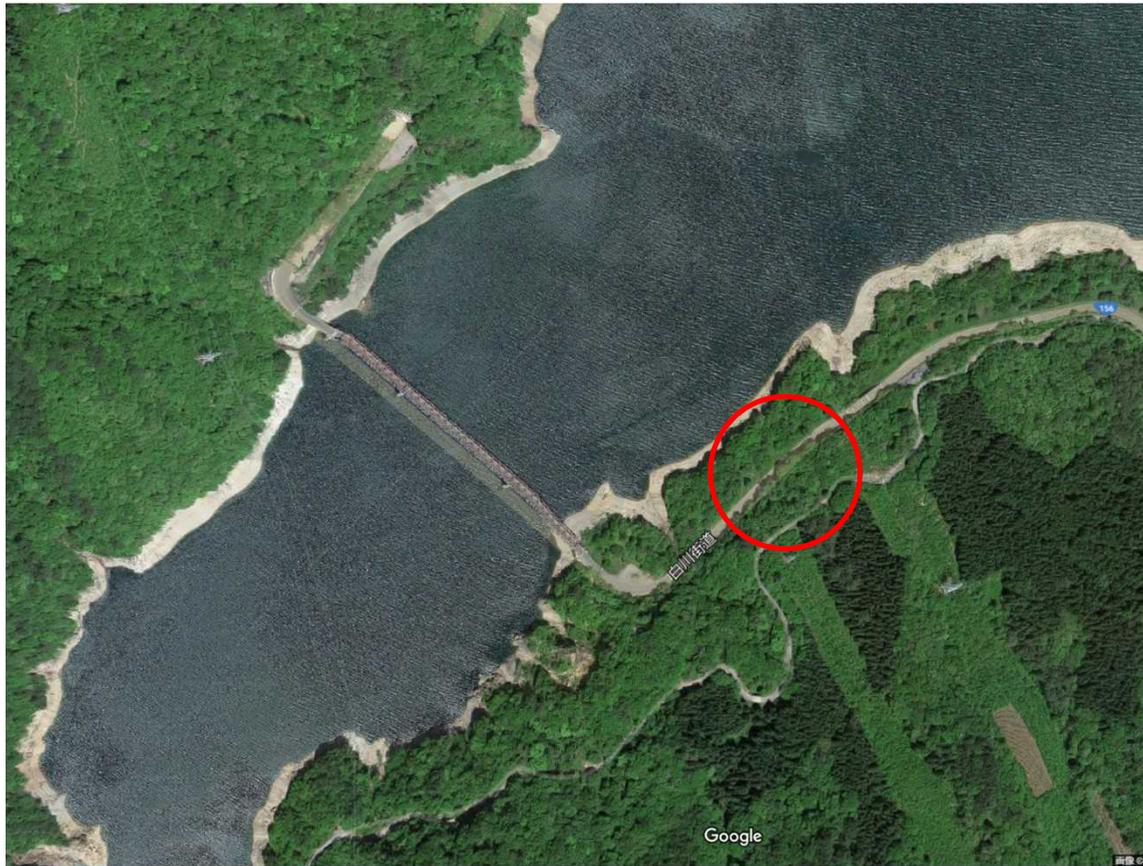
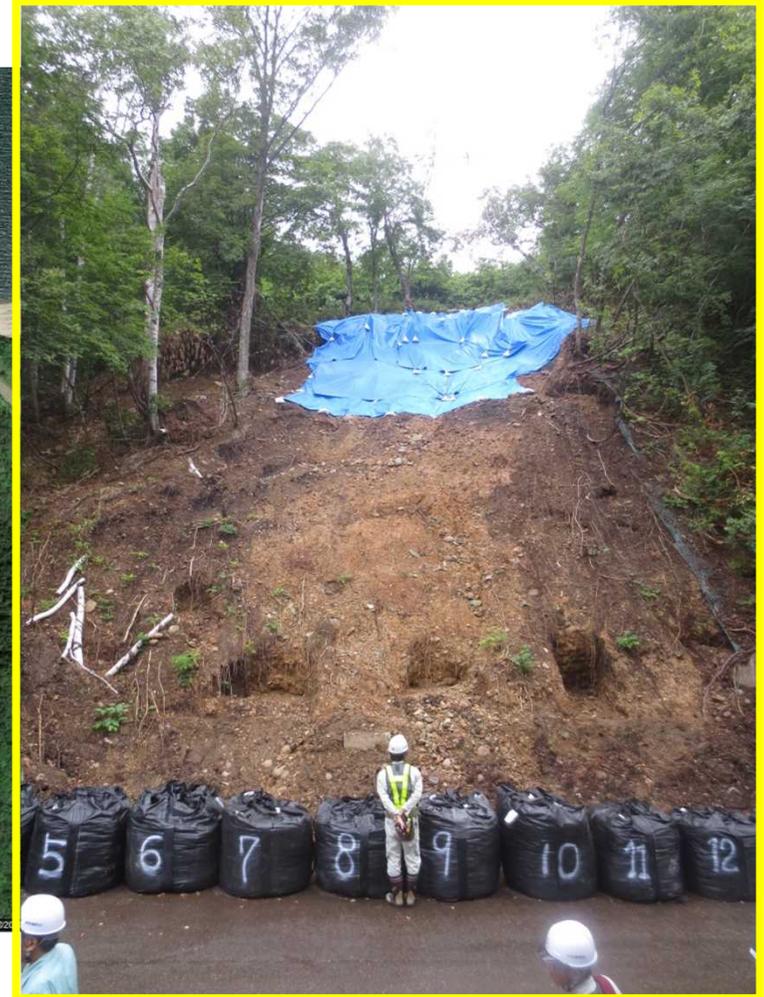
# STP04 (国)156号 のり面崩壊 (荘川町海上)

- 当時、林道を流下してきた水が溢れ出たとの報告があった。
- コンクリート擁壁や、落石防止柵があったものの、崩壊に伴い破壊した。
- 災害箇所の南側にはこれらの施設がないため、当該部分では、過去に落石があった可能性がある。
