平成30年度岐阜県内豪雨災害調査団

<下呂土木管内>

調査日：平成30年8月27日(月)

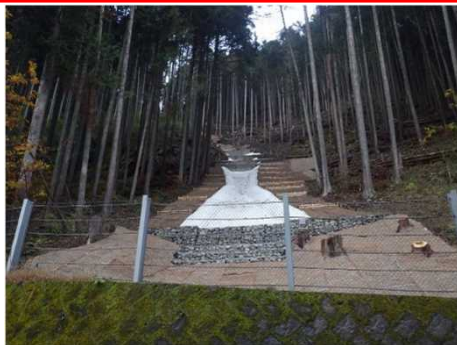
災害復旧後の治山施設

平成29年度の治山事業は平成27年の豪雨を想定して行われている。

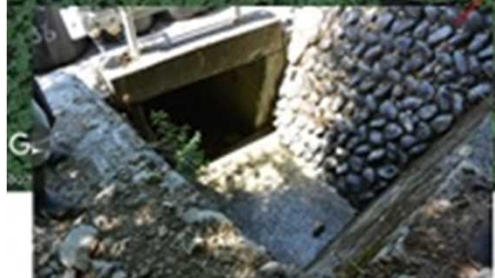
道路暗渠 (土石流により閉塞)

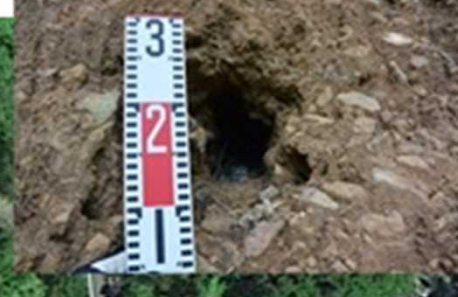
崩壊頂部に見られた孔

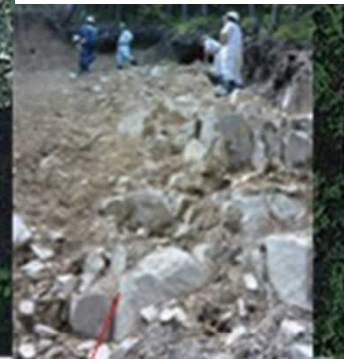
崩壊面向かって右側の岩石
