郡上土木管内現場視察 報告書

平成30年11月7日

平成30年度岐阜豪雨災害調査団

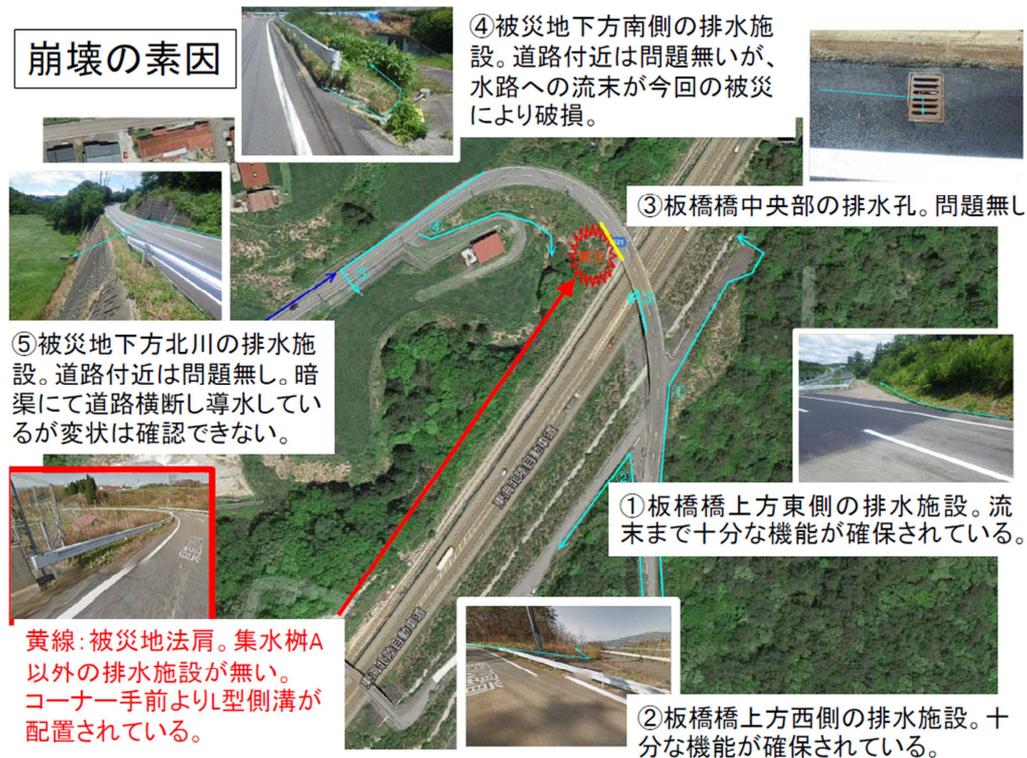
図 2.4 周辺状況

図 2.3 に被災状況を、図 2.4 に被災地の周辺状況を示す。図 2.5 に崩壊の誘因を説明する図を示す。

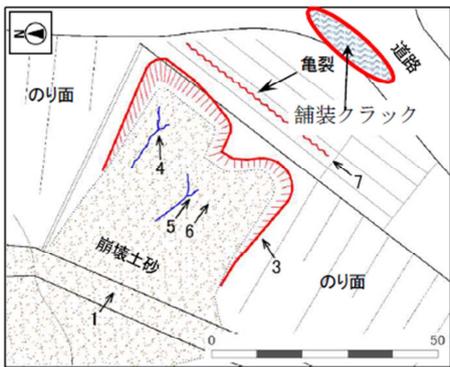
写真-3 崩壊地頭部滑落崖

図2.7から、崩壊は盛土法面において発生していることが確認でき、崩壊頭部は法面頂部に相当し、幅40m程度に渡り高さ3～5m程度の明瞭な滑落崖を形成している。また、崩壊土砂はかなり広範囲に拡散・流動している。図2.8から、路面の状況として、本崩壊頭部滑落崖以奥のアスファルト面に亀裂が発生しており、その方向は、ほぼ滑落崖と平行に連続性良く走っている。また、亀裂の発生区間は、本崩壊区間におおむね整合する。開口幅は総じて数mm程度であった。同様に、対象区域より山地側の道路にも浸透水による、舗装面亀裂が認められ、山地からの地下水浸透方向が伺い知れる。湧水(流水)痕の状況滑落崖裾部からやや下あたりにおいて、数か所にて湧水または流水の痕跡を観察することができた。いずれも赤褐色に酸化しており、鉄分を多量に含有しているものと想定される。

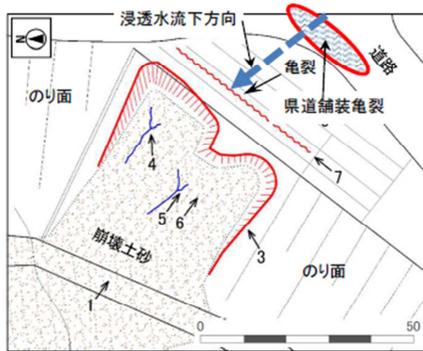
写真-7 崩壊箇所直上のアスファルト面に見られる亀裂

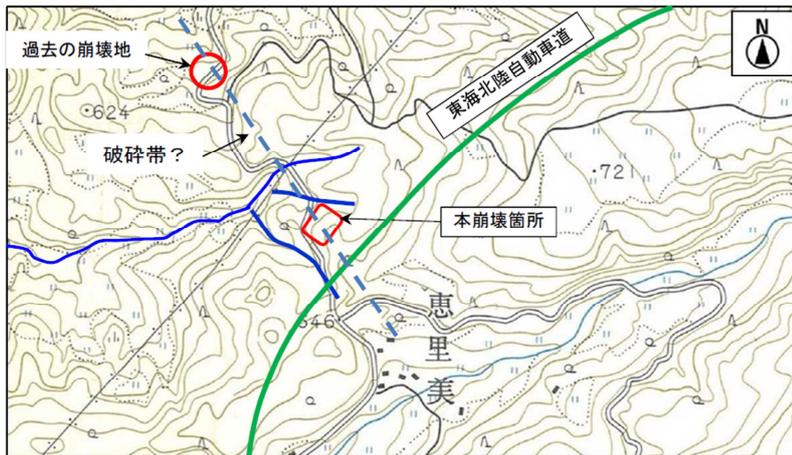
東海北陸自動車道及び高須インターチェンジ建設前の地形図 S=1:25,000
「2万5,000分の1 地形図(国土地理院図)」より

図2.9の左図は高鷲インター建設前の地形図であるが、これを見ると崩壊地は浅い谷に挟まれた弱い尾根地形の末端部付近に位置する。これに基づけば、旧谷地形部を水みちとする地下水が直接影響した可能性は低い(ただし、過去の崩壊地や小尾根鞍部位置などから、山地内の弱線を通した浸透水の回り込みによる影響の可能性は否定できない)。

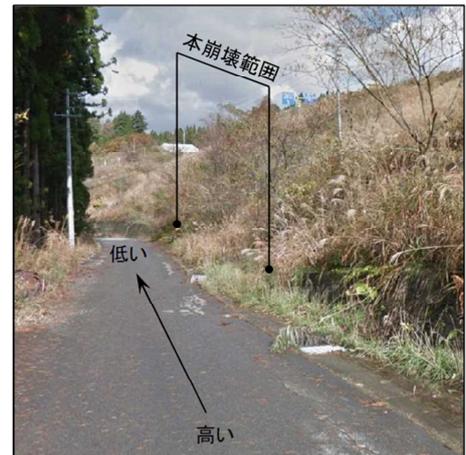
写真-8 崩壊前ののり尻状況

本崩壊区間は法尻に擁壁が設置されていない区間と一致する。これより、道路を流下した多量の表流水に法尻が洗掘された可能性も考えられ、これも当該法面を不安定化させた一要因として挙げられる。

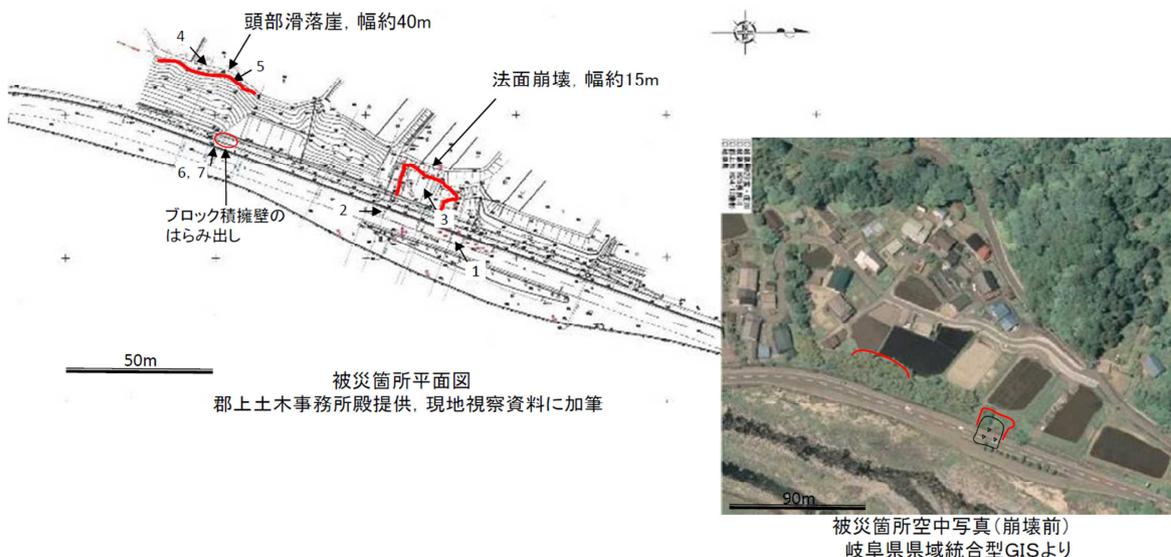
図2.16 調査地概要

被災地は、郡上市白鳥町歩岐島の一般国道156号の下り線山留め側であり、国道は長良川沿いに建設されている。地形分類図によると長良川沿いは砂礫台地段丘（中位面）に分類される。この段丘面は長良川の浸食、堆積活動で形成されたものであり、河成の礫（砂や泥を含む）を主体とする段丘堆積物が分布する。また、段丘堆積物の下位や背後の平坦面には、火山灰性の固結土砂層の存在も確認されており被災箇所浸透水が集中する地盤特性を有している。当該箇所は、一般国道156号の下り線側法面であり、約130mに渡る区間で変状が認められる。主な変状は、終点側の幅約15mの斜面崩壊と起点側の幅40mの滑落崖である。いずれも、段丘崖と言うべき法面内に位置している。図2.15に地質概要図を、図2.16に調査地の概要図を示す。

図 2.16 および図 2.17 に被害の様子を示す。北側法面の崩壊頭部は法面頂部に位置し、下部の擁壁を損壊・転倒させて、その上に崩壊土砂が載る。崩壊地を構成する地層は段丘堆積物であり、崩壊跡地からは砂層、礫層、シルト層が確認された。斜面崩壊箇所の南側では、法肩に幅 40m の滑落崖が出現したが崩壊には至っていない。法面下部にはブロック積擁壁、及び井桁擁壁が施工されており、ブロック積擁壁にははらみ出しが認められた。

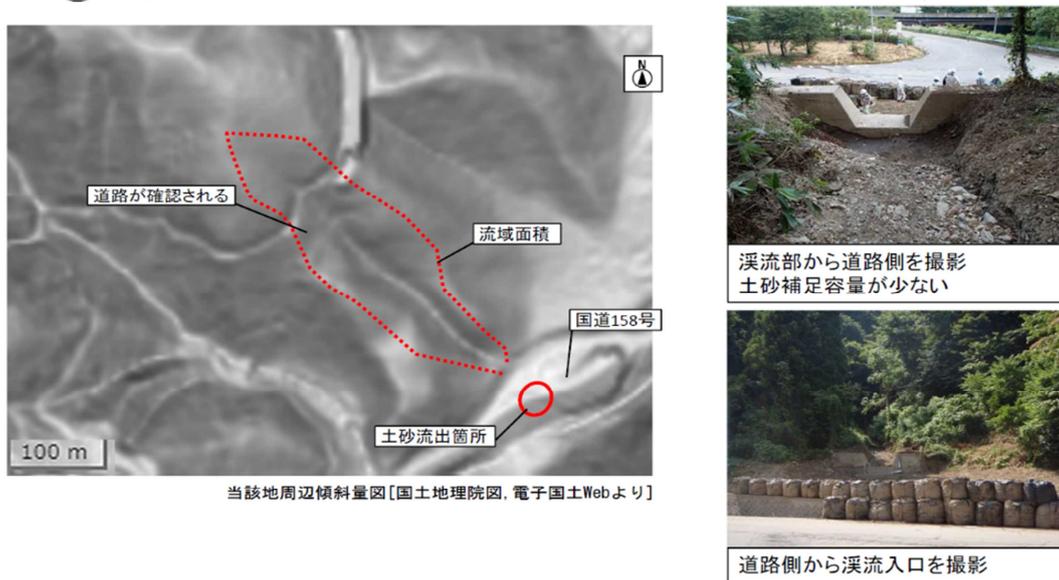
図 2.21 周辺地形と調査時の堰堤の状況

図2.19に発生時の様子を、図2.20および図2.21に調査時の状況を示す。溪流の殆どの区間が溪床勾配15°以上の土石流発生区間に該当する可能性があり、周辺地盤が破碎された堆積岩類や風化に弱い火山岩類であることから、過去にも小規模な斜面崩壊が発生し崩土を支谷に供給していたと想定される。このような河谷特性を有する調査地で、記録的な豪雨が作用し、溪床部の写真からも伺えるように谷底堆積土砂層の浸食・流出と、一部小規模な斜面崩壊土砂が国道に流出したと考えられる。このことから、今後の山地崩壊による土砂流出も考えられる。

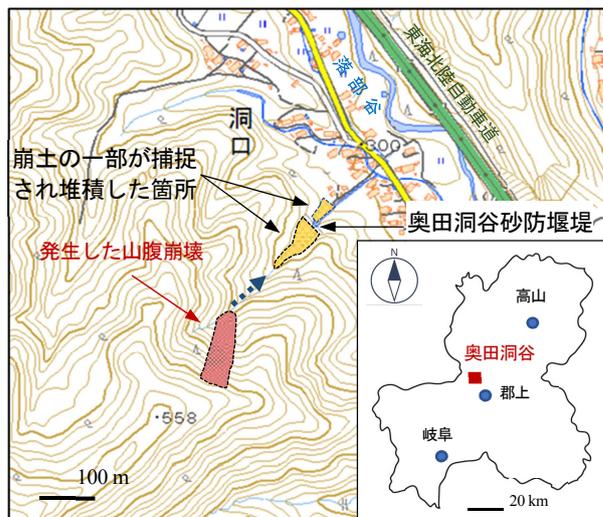
図-1 郡上市奥田洞谷における山腹崩壊と砂防施設（国土地理院発行1/2.5万地形図に加筆）

岐阜県中濃地域から飛騨地域にかけては、2018年7月4日零時過ぎから8日の午前にかけて梅雨前線の活発化に伴う断続的な強雨に見舞われた。郡上市大和町奥田洞谷（図-1）においては、2018年7月8日未明に溪流源頭部の森林斜面でやや大きな山腹崩壊が発生し、その一部約5,000m³の崩土が溪流を下った（土石流状態の流下が想定されるが、確証には至らないので、「土石流」は使用しない）。奥田洞谷の出口には砂防堰堤、その下流には溪流保全工が設置されており（図-1, 2）、流下したほとんどの崩土はこれら砂防施設で捕捉された。これにより、奥田洞谷下流の集落における土砂災害は発生しなかった。

源頭部の山腹崩壊から流下した崩土の約5,000m³が砂防堰堤に到達した。このうち、砂防堰堤に約4,000m³が捕捉され（図-2）、約1,000m³が堰堤水通しを通過した。通過後約700m³は砂防堰堤と溪流保全工の間に堆積し、残り約300m³が溪流保全工に入り、下流端の合流点付近に堆積した。これにより、流下した土砂のほとんどが砂防施設内で処理され、集落域には及ばなかった。なお、近隣住民からの聞き取りによれば、山腹崩壊に伴う崩土の流下は7月8日午前2～3時に起きたとされる。奥田洞谷は、砂防堰堤を谷出口としてその下流が土砂災害警戒区域（土石流）に指定されており、土砂流出当時、周辺住民の多くは、避難場所である洞口公民館に避難していた。

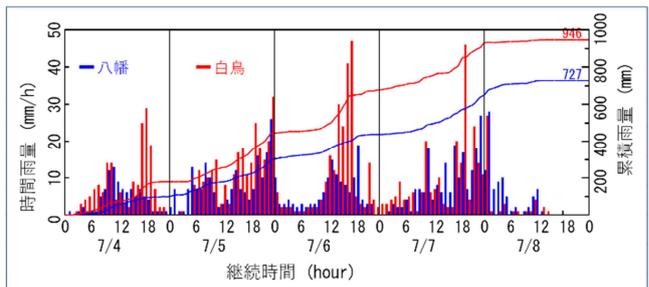
図-4 白鳥観測所と八幡観測所における降雨記録（国交省水文水質データベース）

図-4には、今回の土砂災害の誘因となった降雨が始まった7月4日1時から同月8日24時までの期間において、両観測所で記録された時間雨量と累積雨量を対比して示す。降雨時間は、両観測所とも途中1~3時間の無降雨時間を含むが、白鳥の降雨時間は7月4日2時から8日14時までの109時間、八幡は7月4日1時から8日13時までの同じ109時間である。しかし、時間雨量は両観測所で大きな違いがあり、白鳥では7月4日の午後約30mm/hの降雨があるが、八幡では同時期10mm/hにも達していない。同様に7月6日の午後、白鳥で40~50mm/hの降雨が観測されているが、八幡では10mm/h前後の降雨量である。このため累積雨量も大きく異なり、白鳥では946mmであるが、八幡は727mmと白鳥の3/4程度である。

時間雨量をみると、白鳥では突発的に強雨が観測されているが、八幡では緩慢な増減を示している。白鳥では7月6日に40mm/hを超す強雨が2時間続き、7日18時にも同様の強雨があった。八幡では7月5日深夜と7日深夜から8日夜半に30mm/hに近い強雨があった。最大時間雨量は、白鳥で47mm/h（7月6日17時）、八幡で28mm/h（7月8日1時）を観測した。また、八幡では7日深夜から8日にかけて30mm/hに近い強雨を2回観測しており、この時間帯の強雨が、奥田洞谷と井原洞の山腹崩壊の発生に関与した可能性がある。

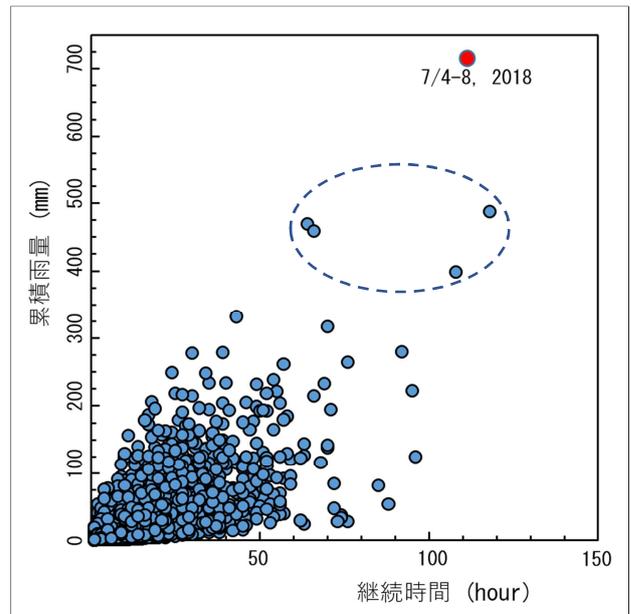
図-5 八幡観測所降雨データ(1977-2017年)を用いた累積雨量と継続時間の対比(国交省水文水質データベース)

図-5には、八幡における41年間の時間雨量記録をもとに、一連の降雨イベント（無降雨6時間を別降雨イベントとする）について、累積雨量と継続時間を求め対比した。対象期間中の降雨イベント数は4729回で、年間平均115回の降雨があった。図-5によれば、累積雨量400mm以上、継続時間100時間を超える範囲に、データが密集する集団から外れた特異的な4個（図-7破線内）がプロットされている。今回の豪雨の累積雨量727mmは、これらの特異的な4個よりも遥かに大きく、更に突出した大きさであることがわかる。また、降雨継続時間の109時間は、2017年までの観測期間41年間で2番目の大きさであった。

八幡における雨量データを用い、年最大累積雨量の分布が対数正規分布に従うとして年超過確率を求めると、今回の累積雨量727mmの超過確率は約850年となった。また、図-5に示す4個の特異な累積雨量の年超過確率は、大きさ順に46年(488mm, 1998年), 37年(477mm, 1981年), 32年(459mm, 1999年), 15年(399mm, 2014年)であった。

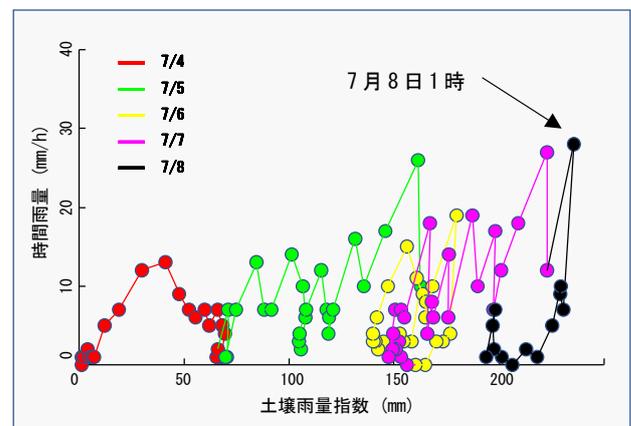
図-6 土壌雨量指数の変化とスネーク曲線(八幡観測所データ, 国交省水文水質データベース)

図-6には八幡観測所の雨量データを用い、土砂災害警戒情報に用いる3段タンクモデルにより土壌雨量指数(気象庁, 2005)を求め、スネーク曲線とともに降雨状況の推移を示した。土壌雨量指数は7日夜半から200mmを超え、8日1時に最大の236mmに達している。奥田洞谷の山腹崩壊は8日2~3時の発生とされている。図-8に示すスネーク曲線は8日1時に最大値を示しているため、崩壊が起きた時刻を概ね裏付けたものといえる。
