# 高山土木管内現場視察 報告書

平成30年11月7日

平成30年度岐阜豪雨災害調査団

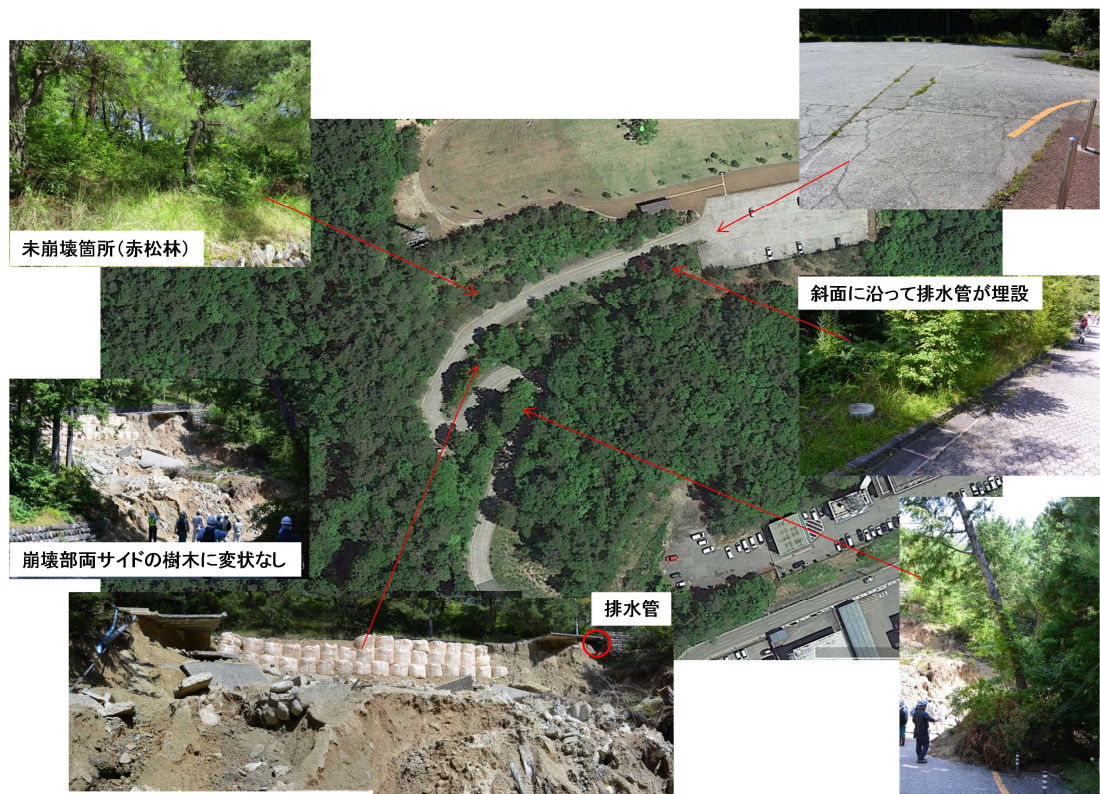
図-2.1.13 被害の全体像 (Google earth に加筆)

- ・ 頂上は旧ボウリング場敷地で現在展望公園 (アルプス展望公園スカイパーク) となっている。公園に降った多量の降雨が一気に表流水として流入し、道路に埋設されていた排水設備の排水機能を越え、溢れ出た流水が排水設備を巻き込んで盛土が崩壊した。
- ・ 地盤中の脆弱部を流下する浸透水により、切土・盛土境界付近で流入と排出のバランスが崩れ、盛土内水位が上昇、有効応力の減少により地盤強さを低減したことも盛土崩壊の要因の一つと考えられる。
- ・ 石積みブロックの水抜き孔は目詰まり等により機能しなかったと思われる。法先の湧水部分から地下水の上昇がはじまり、その後急激な降雨により、盛土中央部の水位が上昇して全体の円弧すべり破壊につながったもの、あるいは法先部のブロックの小崩壊をきっかけに、段階的に全体が崩壊した。

- ・ 浸透水による地盤強度低下を防ぐことが重要である。しかしながら地盤中を浸透してくる地下水を「点の施設」で受けることは不可能であるため、排水施設の配置などを考慮して再構築することが望ましい。
- ・ 盛土内部(小段?)の災害前の排水設備の詳細を確認する。
- ・ 調査地周辺の道路建設前の旧地形図と比較して地形改変状況を確認する。

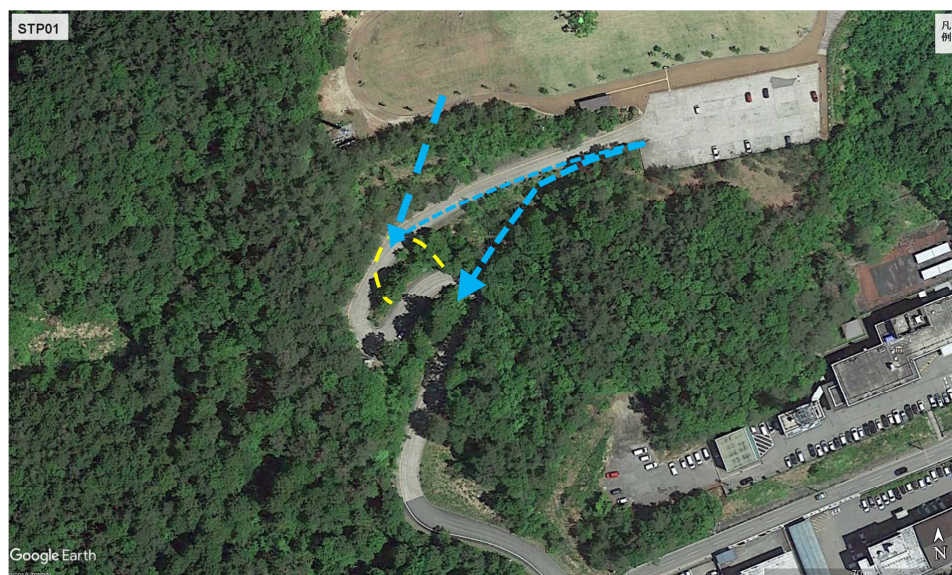
図-2.1.14 水の流れ(Google earthに加筆)

- ・ 予想される水の流れを図 2.1.14 に、リニアメントを図 2.1.15 に示す。

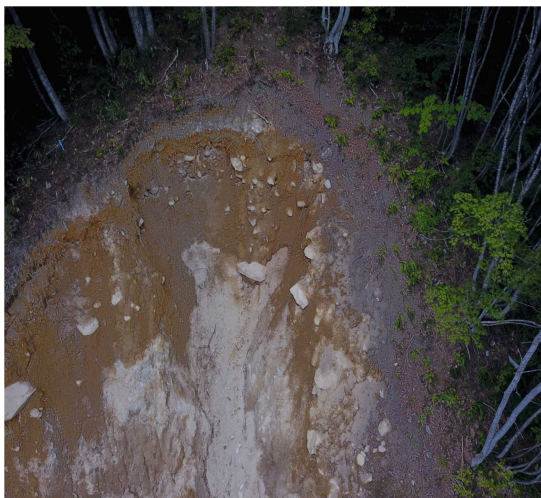
図-2.2.5 崩壊部のドローンによる空撮

- ・ 合計700mmの降雨，崩壊土砂は人が歩くと沈むほどに高含水比状態であったとのことである。
- ・ 古川清見線構築時に構築された切土法面には，吹付けのり砕工が設置されており，その隣の自然斜面を中心として土砂崩壊が発生している。
- ・ 雪崩防止柵の上部斜面が崩壊しており，雪崩防止柵及び法面末端の落石防防護策を破壊しつつ土砂が路面にまで達している(図-2.2.4)。
- ・ 吹付けのり砕工の位置まで強風化岩盤が観察できる。この基盤岩の上位には，細粒分を多く含む崩積土と考えられる土砂層が見受けられ，この土砂層が主として崩壊したものと考えられる。
- ・ 空撮写真より，崩壊地中腹向かって右側には岩盤中からの湧水及びガリー浸食が推定されることから，土砂層（崖錘堆積物）と岩盤との境界付近に水みちの存在を伺わせる(図-2.2.5)。
- ・ 土砂層下部と強風化岩盤上位部に，浸透水によるものと考えられる色調変化帯が観察できる(図-2.2.6)。
- ・ のり面下部のコンクリート擁壁及び連積み擁壁に目立った損傷は認められない。また豪雨時の明瞭な排水跡は見られない(図-2.2.7)。

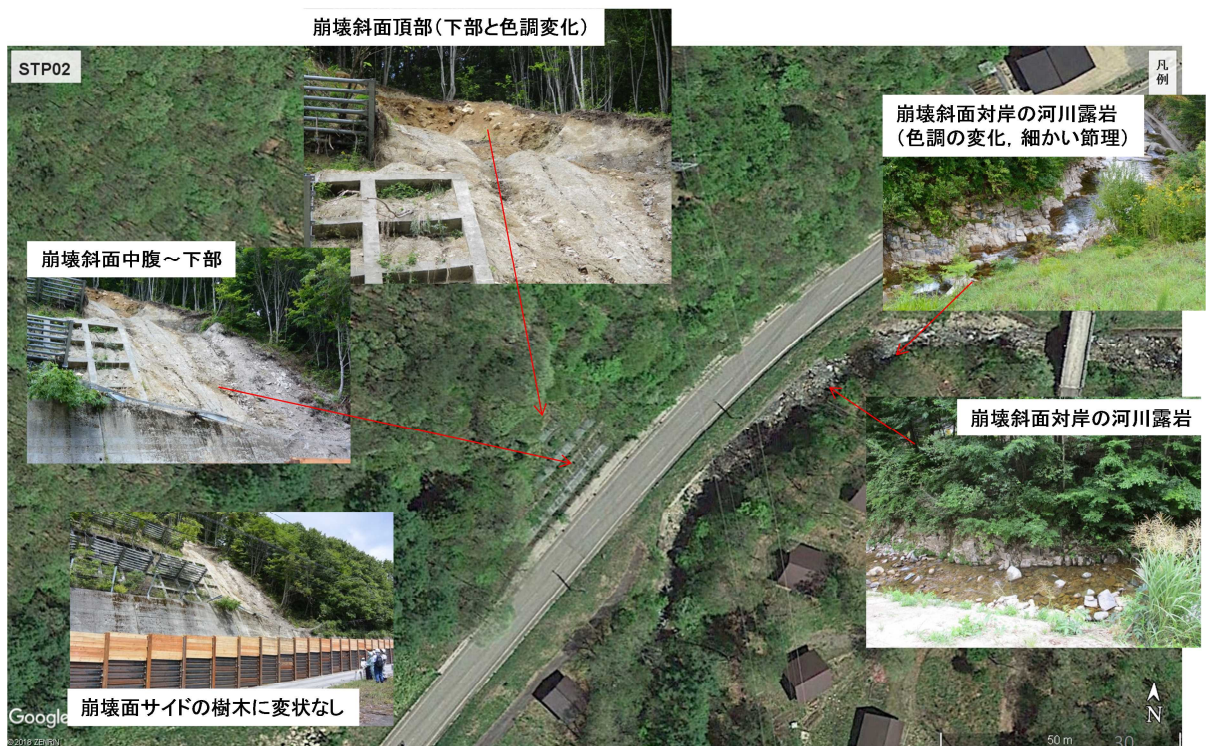
図-2.2.8 被害の全体像(Google earth に加筆)

- ・ 多量の雨水が基盤岩と崖錐堆積物の境界付近を浸透・滞留し、土中水位などが大きな変化を生じ、間隙水圧の上昇と共に主に崖錐堆積物の不安定化をもたらし、法面崩壊に至ったと考えられる。
- ・ 頭部のすべりの影響による応力解放と上部荷重の除荷に伴い、崖錐と岩盤部の境界面の浸透水が増加し表層すべり崩壊にいたった可能性がある。

- ・ 斜面ののり面保護については、切土のり面のみではなく、自然斜面を含めた全体系での安定を考慮した保護工の設置が、今後重要である（一部のみを保護したら、保護していないところが弱くなる）。
- ・ 現況としては、滑落崖などである程度の降雨等でも現状勾配を維持している。被災箇所での対策としては、崩壊規模を考えると、不良部分を撤去した上で現状安全率を維持できるような「のり面保護工」を施すことが望ましいと考えられる。ただし、崩壊主因が浸透水であることを考慮すると、湧水箇所などの把握に努め、「のり面保護工」の湧水点処理を見当する必要がある。
- ・ 崩壊地直上の尾根部に表層部亀裂などが発生していないか確認する。可能であるなら周辺まで調査することが望ましい。
- ・ 岐阜ポータルでDEMが得られるので利用することも効果的である。

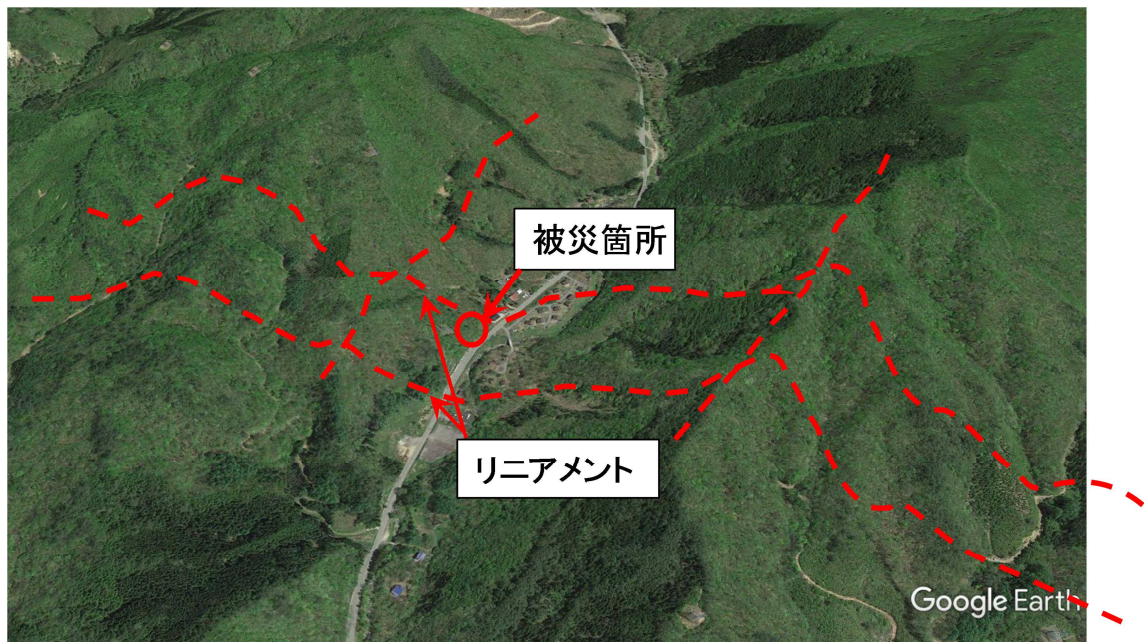
図-2.2.9 被災箇所周辺のリニアメント(Google Earthに加筆)

- ・ 被災地のような地盤特性を示す要因として、小鳥川支流による山地浸食が考えられる。被災地周辺には、河谷兩岸に小規模な段丘跡が観察できる。この段丘表面位置としては、標高920～930m前後を示し、被災箇所における基盤岩と土砂層境界位置とほぼ同じである。ここで、被災地周辺には、活断層の影響と考えられるリニアメントが観察できる（図-2.2.9参照）。このような地殻変動は、基盤岩を破砕させるために、長期間の降雨や豪雨時などに「裂か水脈」を山地中に発生させる。

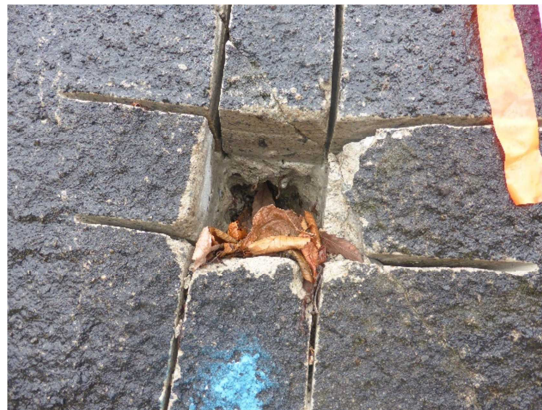
図-2.3.9 のり面保護工

- ・ 連続降水量765mm、崩壊時の日降水量331mmの非常に激しい雨が降っていた。
- ・ のり面が吹付ごと崩落し、スノーシェッド上に堆積した（山側で5.5m、湖側で2.5mの土砂が堆積）。
- ・ スノーシェッド内にも土が堆積した(図-2.3.4, 図-2.3.5)。
- ・ 多亀裂で風化が進んだ岩盤であり、全体に流れ盤方向の亀裂が露出している（図-2.3.6①）。
- ・ 白色粘土を伴い全体軟質化している（図-2.3.6②）。
- ・ 右側は岩盤の構造が見られない（図-2.3.6③）。
- ・ 図-2.3.4の左擁壁の排水孔2段目に、排水跡が確認、一方図-2.3.5の崩落した直下の部分では確認することができない（排水された方が昭和61年施工、されていない方は、平成7年に施工）。
- ・ 図-2.3.7では、排水された部分は石が見られるが、崩落した箇所に近づくると石が確認されない。このことから、激しい降雨によって、右擁壁の排水が追いつかず、地下水位が上昇したと予想される。
- ・ スノーシェッドは崩壊には至らなかったが、損傷を受けている(図-2.3.8)。
- ・ 図-2.3.9では、吹付工が追加された様子が見られる。ただし、追加した部分には、鉄筋が入っていない（金網ラスが確認できていない）。
- ・ 一方、図-2.3.10では、吹付工が追加されていないように見え、また、下部にゆるみを確認される。

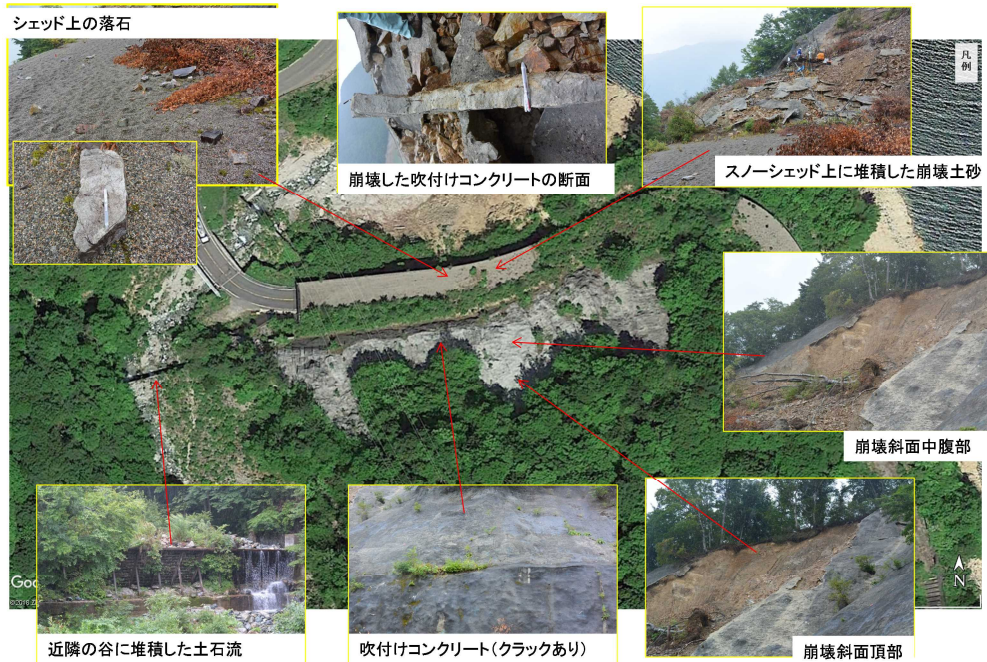
図-2.3.11 被害の全体像

- ・ 連続降水量 765mm、崩壊時の日降水量 331mm の異常降水により、局所的な流水が吹き付け工の裏側に流入して、擁壁の排水が追いつかず間隙水圧が上昇し、のり面の亀裂の緩み領域が拡大して、風化岩/土砂状部境界～風化岩表層部で下部に滑動して崩壊した。
- ・ 切土面に直行して流下してきた浸透水が、排水環境の異なるシェッド擁壁で浸透方向が変化、地下水位の上昇した右側が先に崩壊し、崩壊左側が追隨した可能性もある。

- ・ スノーシェッドに発生したクラックの経過観察（以前よりも進展していた）。
- ・ 崩壊地周辺の尾根部に表層部に亀裂などが発生していないか、モルタル吹付や擁壁の表面の新たな変状や裏側の空洞の確認をする。
- ・ モルタル吹付にゆるみが生じている可能性が高いので、この部分についても、対策した方が望ましい。
- ・ スノーシェッド背面の排水対策を行った方が望ましい。
- ・ のり面頂上に送電鉄塔等がある場合、森林土壌本来の耐水機能が低下している可能性もあり、鉄塔直下あるいは脚部から雨水が流入することがあるので、送電鉄塔等の地点では留意が必要である。今後、学会としても検討してゆくことが望ましい。

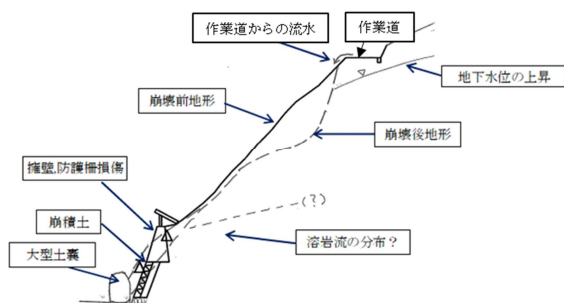
図-2.5.3 崩壊断面

- ・ ブロック積の上にコンクリート擁壁を設置した構造物となっており、苔が多くみられ、常に湿っていることが予想される(図-2.5.5).
- ・ 崩壊していないコンクリート擁壁にもひび割れを確認した.
- ・ 水平方向に横長の径 100~200 mmの玉石を混入する薄層が観察される. 河川堆積物かもしれない(図-2.5.6).
- ・ 表流水であればガリー浸食が発生しているはずであり, 浸透水の影響が大きいと考えられる.

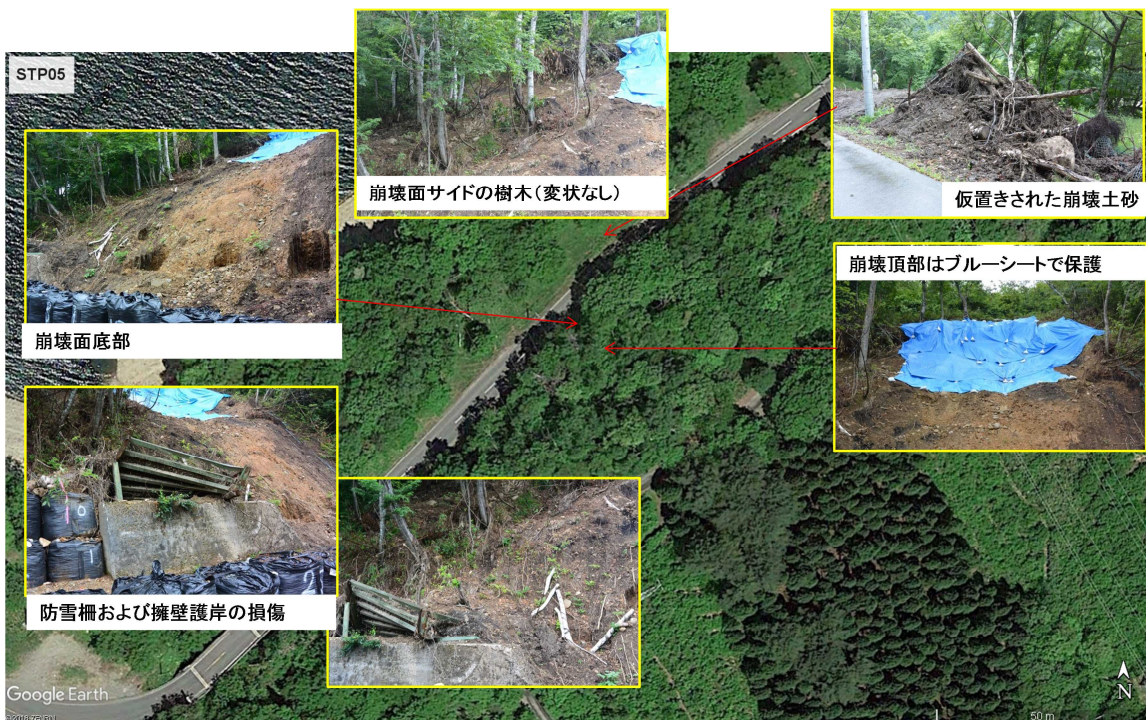
図-2.5.7 被害の全体像(Google earthに加筆)

- ・ 当時、林道を流下してきた水が溢れ出たとの報告があった。
- ・ コンクリート擁壁や、落石防止柵があったものの、崩壊に伴い破壊した (図-2.5.4)。
- ・ 災害箇所南側にはこれらの施設がないため、当該部分では、過去に落石があった可能性がある。

- ・ 擁壁の安定性について再確認を行う（旧設計基準で施工されている可能性あり）。損傷した擁壁はグリ石+ブロック積擁壁工+コンクリート擁壁からなる複合擁壁であることも、被災の要因となっている。
