# 下呂土木管内現場視察 報告書

平成30年11月7日

平成30年度岐阜豪雨災害調査団

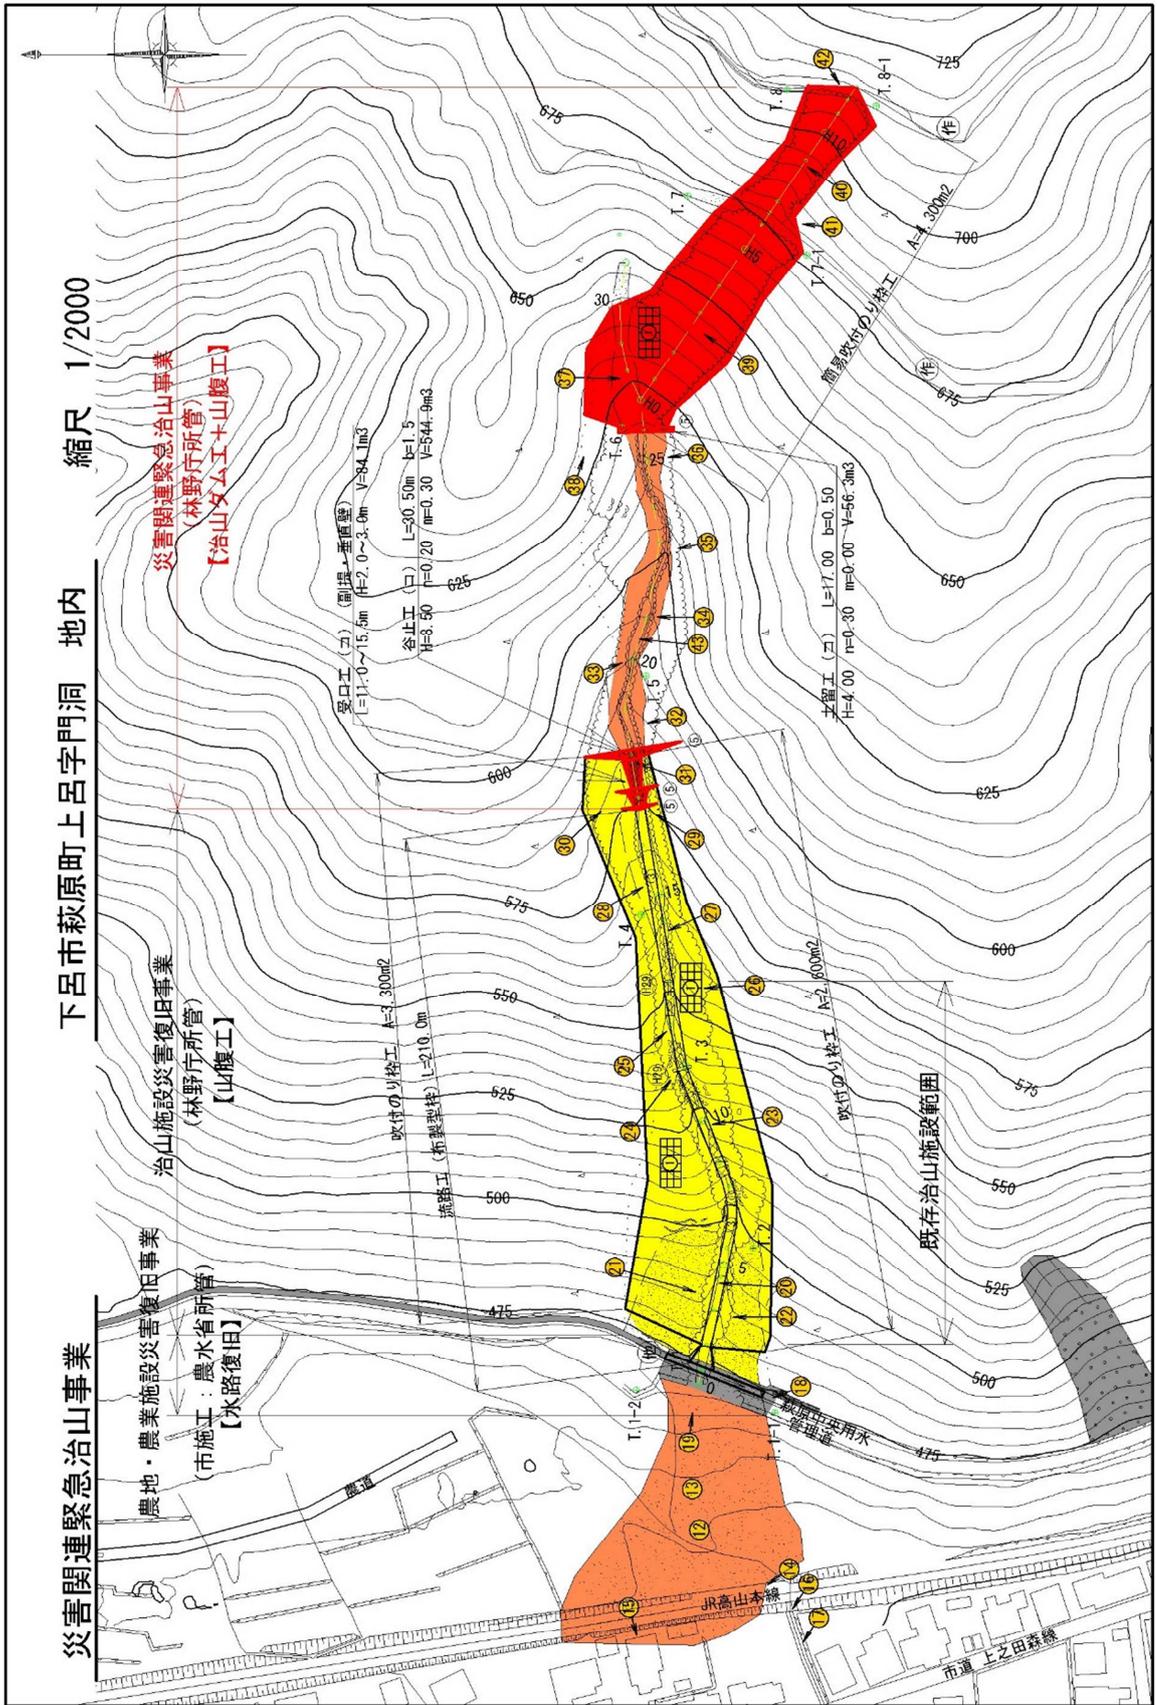
図-2.1.5 災害関連緊急治山事業 (岐阜県提供資料)

- ・ JR 路線上に1,300m<sup>3</sup>、全体で約7,000m<sup>3</sup>の堆積土砂が流出した（図-2.1.4）。
- ・ 土石流の主たる部分は、JR 高山本線を越流し鉄道沿いに立地している人家（1戸）まで到達した。これより下流側は床下浸水であった（図-2.1.4）。
- ・ 提供された航空写真から、流木が谷出口直下方向の JR 高山本線に堆積し、後続流等により運搬された細粒分の土砂がその右岸側に氾濫し、家屋に流入したと思われる（図-2.1.4）。
- ・ 災害関連緊急治山事業として山腹工と谷止工、治山施設災害復旧事業として流路工（布製型枠）や吹付法枠工、抑止工などが計画されている（図-2.1.5）。
- ・ 流域の中央付近から下流域は治山事業によって土留工や布製型枠による保全対策が施工されており、竣工後間もない流域である（図-2.1.6）。
- ・ 林道の路肩を含む山腹崩壊を発生源とする土石流が発生した（図-2.1.7）。崩壊地頭部はビニールシートで覆われており、明らかな地下水の影響の確認はできなかった。崩壊地は40度以上の急斜面である。崩壊部は盛土部を含んでいる可能性がある。林道部の崩壊は幅2m未満であり、表層崩壊と考えられる。
- ・ 一部の土留工や保全対策（布製型枠工）が流域内に残存していたが、多くは土石流の直撃・侵食により破損、流下した。氾濫開始点直上には、萩原中央用水及びその管理道路、コンクリート擁壁工などが横断構造物として存在していたが、土石流によって破損しその一部と思われるコンクリート片が認できた（図-2.1.8）。
- ・ 溪床には最大礫径1m程度、20cm以下の礫が多い（図-2.1.9）。大きな礫は、発災後の降雨などによって溪岸から落下してきた可能性もある。
- ・ 上方の林道は肩が崩れているのみだが、下方の林道は崩壊の延長が長くなっている（下側林道から崩壊の幅が大きくなっている）。

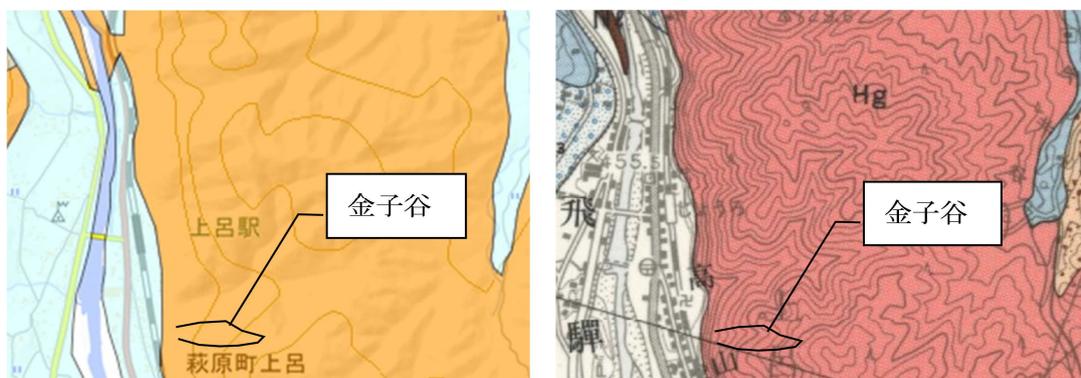
図-2.1.15 地質図(左:ジオランドぎふ、右:5 万分の 1 地質図幅「萩原」)

- ・ 5 万分の 1 地質図幅「萩原」(1988) では輝石黒雲母角閃石花崗閃緑斑岩の分布となっており、現地でもそれを確認できた。ジオランドぎふでは濃飛流紋岩が分布しているが(図-2.1.15)、濃飛流紋岩に密接に伴われる花崗岩類も含めて濃飛流紋岩(濃飛期火成岩類)と定義しているためと考えられる。
- ・ 溪岸の状況から、崖錐堆積物が 2 層になっている等、過去の土砂移動の痕跡が確認できた。また、当該区間の侵食深は 4~5m であり、河床の侵食が激しい状況であった(図-2.1.16)。

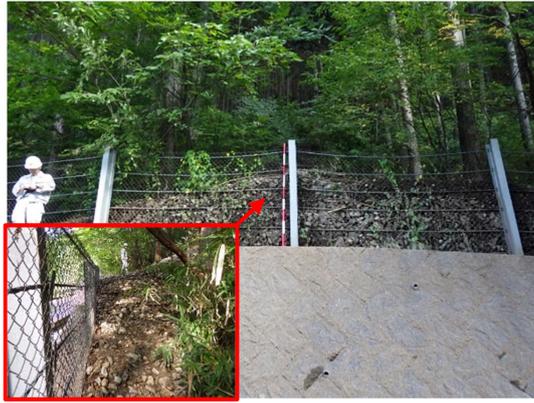
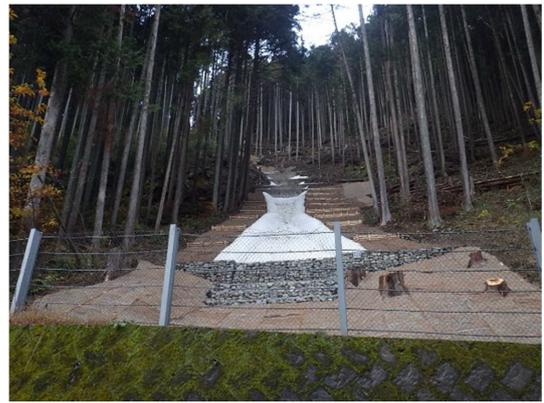
地点①（左：被災状況、右：復旧状況）

岐阜県提供の資料によると、当該地区は平成27年においても砂礫を中心とした土砂流出が発生しており、この時の発生した土砂は藪原中央用水沿いにあるコンクリート擁壁の落石防護柵で捕捉された（図-2.1.17）。また、遷急線から上流域の河床の写真（地点⑥）を見る限り、出水や土砂流下の痕跡は確認できないことから、この時の災害における出水の発生源は遷急線付近と考えられる。従って、当該地点は表層の地下水・伏流水が集まりやすい地下構造を形成していると考えられる。また、アメダス「萩原」（図-2.1.18）によると、平成27年災害の日雨量は44mm、48時間雨量は118mm、最大時間降水量19mmであり、近接したピークのある断続的な降雨で災害が発生している。ところが、平成30年災害の日雨量は159mm、48時間雨量は269mmにも上り（アメダス・萩原の比較であり、上述した岐阜県提供資料の値とは異なる）、平成30年災害では平成27年災害の雨量と比較して、日雨量で約4倍、48時間雨量で約2倍の降雨量となっていることが分かる。

ここで、平成29年度に行われた災害復旧工事（図-2.1.17右側）は、平成27年に発生した災害の規模（流下幅等）を想定した対策工事であることが分かる。しかし、平成27年度の復旧工事の施設配置図を平成30年災害後に撮影したドローンオルソ（背景となる地形図はH25治山レーザ成果）と重ね合わせてみると、平成27年に行った治山事業では流路の屈曲部が2箇所あったが、平成30年に発生した災害ではいずれの屈曲部においても土石流は流路（治山事業の施工範囲）を越流・流下しており、平成30年に発生した土石流の規模は、治山工事の範囲をはるかに上回っていることがわかる（図-2.1.19）。

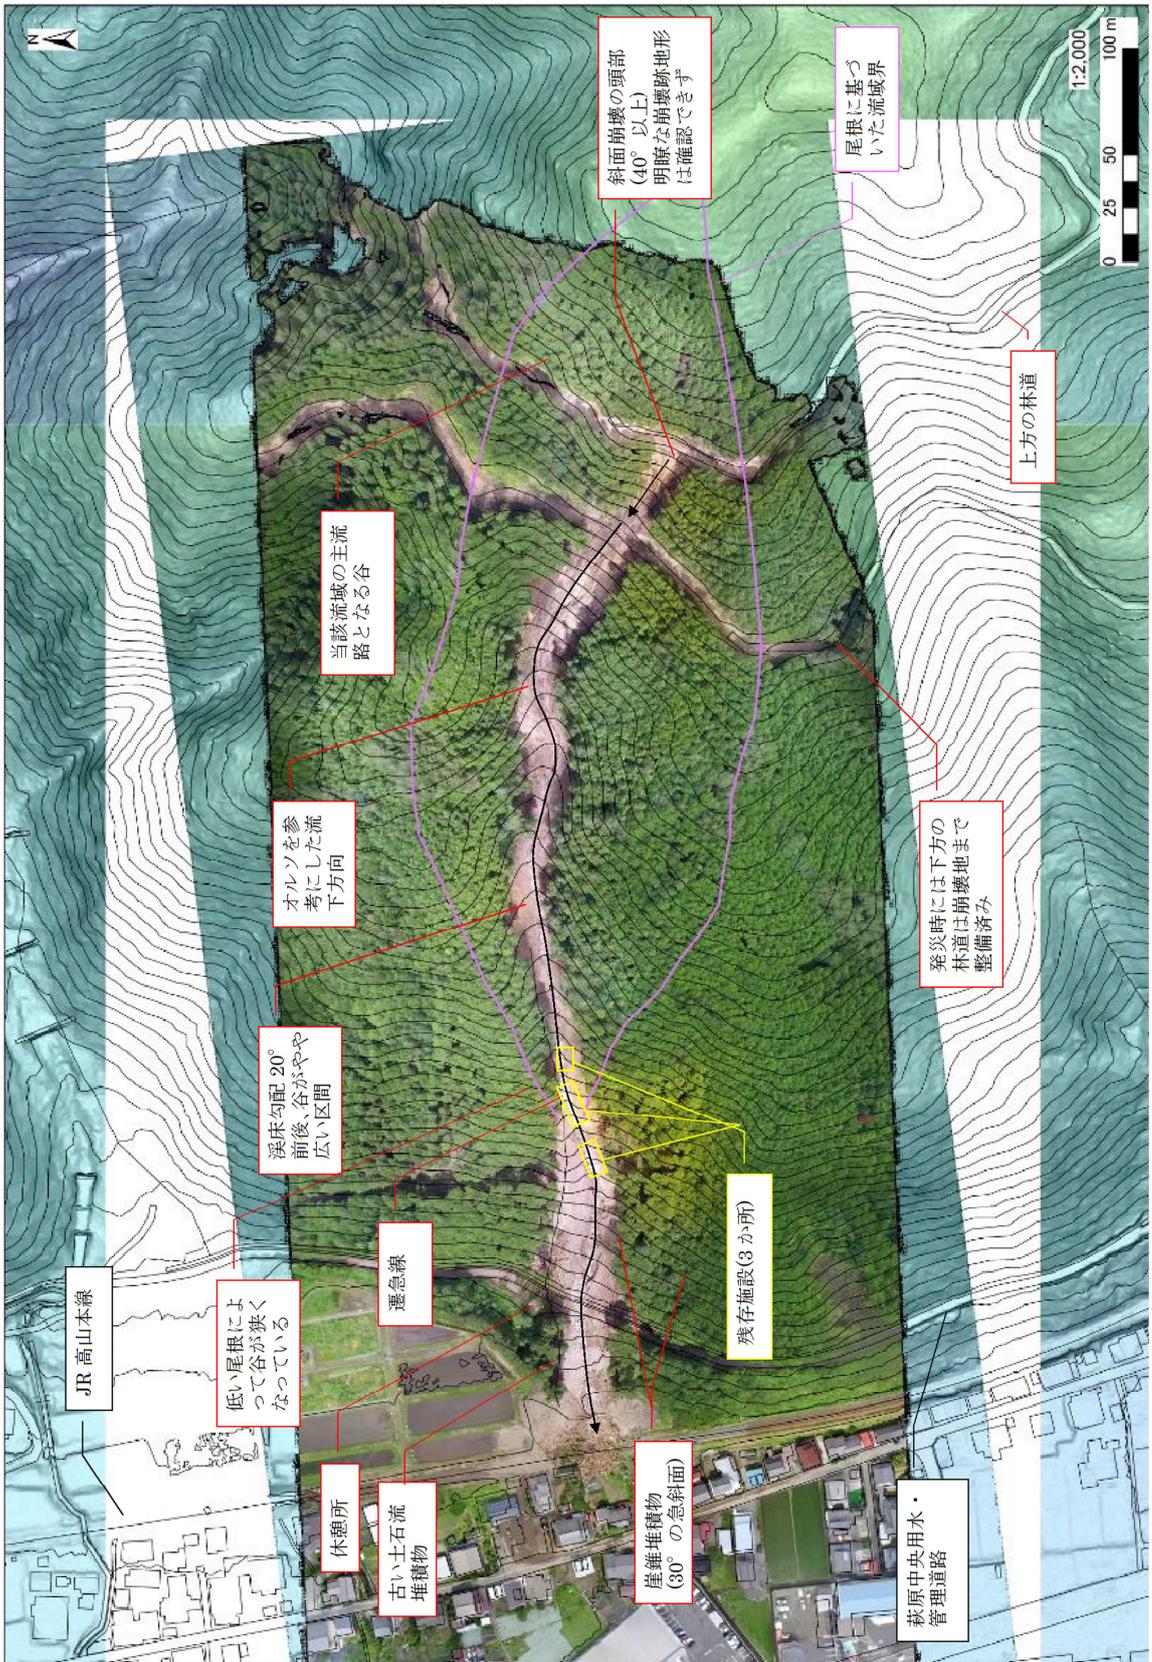
図-2.1.21 治山レーザ成果 (H25) とドローンオルソ (6/30撮影) との重ね合わせ図

以上より、平成30年の災害は、もともと遷急線付近において出水しやすい地下構造の流域に、高強度の降雨によって既往災害を上回る出水が発生したことに加え、上流域にある林道で発生した山腹崩壊によって流動化した土砂が加わり、土石流が発生したと考えられる。そして、発生した土石流の規模は平成27年災害の復旧工事で施工されたのり切工や筋工の施工範囲を大きく超え、屈曲部では左右岸に越流しながら流下した。また、急斜面上を流下した土石流は、災害復旧により整備された土留工や保全対策工を侵食・破損するとともに、屈曲部下流域の崖錐地形においては河床方向に深く侵食しながら、氾濫したものと考えられる。なお当該溪流における侵食は、土石流発生後の後続流や、現地調査が発災後2か月経過しているためその間の台風等の降雨による影響も考えられる。

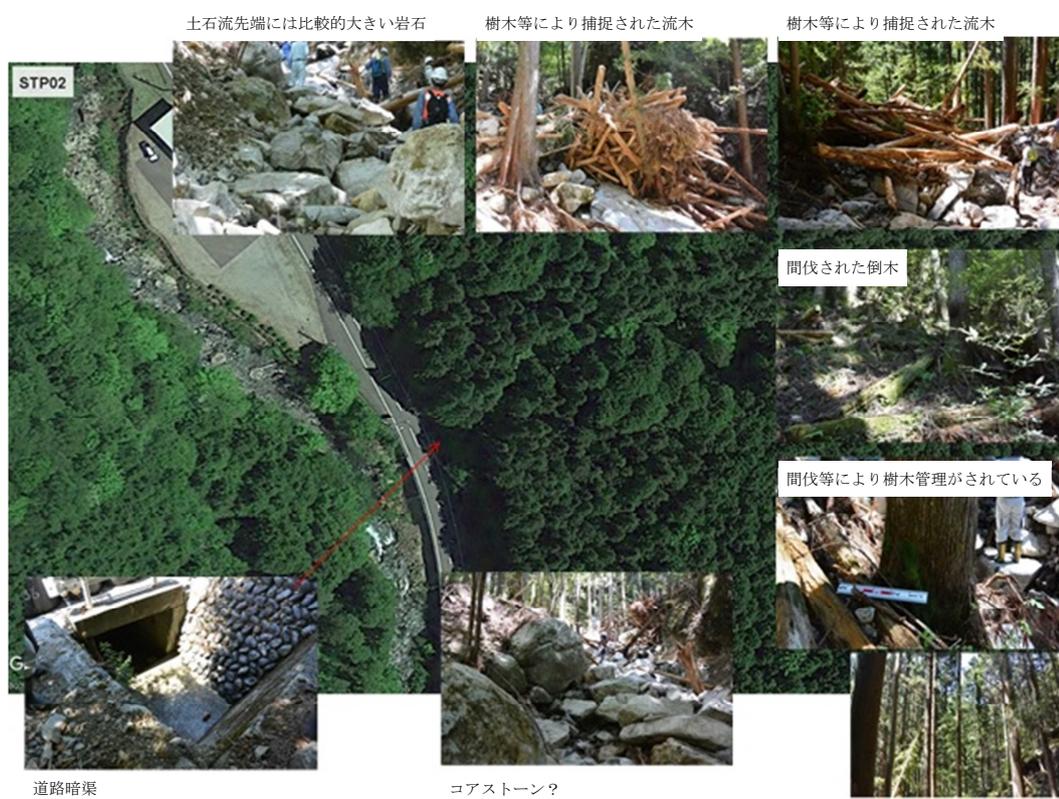
図-2.2.5 被害の全体像

- ・ 当該地区の土砂量は800 m<sup>3</sup>であり、同地区3つの谷で約1,000 m<sup>3</sup>の土砂が流出した（図-2.2.4）。
- ・ 道路暗渠は約幅2m×高2m、道路より5m上流に谷止工、道路より約2mの高さに水通し部がある。被災時は暗渠部が流木や土砂で暗渠部がつまり、道路部に土砂が流れ込んだと考えられ、ガードレールは変形・破損している（図-2.2.6）。
- ・ 沢の反対側の街路灯が基礎部より転倒し、ガードレールおよび路肩付近は侵食され土砂堆積している（図-2.2.7）。
- ・ 河床には直径1～1.5mの巨礫や流木が目立ち、河床勾配は30～40°程度である。左岸は濃飛流紋岩の露頭、右岸は土石流堆積物であった（図-2.2.8）。
- ・ 道路から90m程上流まで沢は湾曲している。左岸側は基盤の濃飛流紋岩が分布、右岸は過去の土石流堆積物が多くみられる。河床勾配は30～40°程度。河床には直径1～2mの巨礫や流木(旧立木、旧間伐)の分布が目立ち、所々立木が流木を捕えている（図-2.2.9）。
- ・ 道路より上流約90mのところでは河床-岸壁に露岩が分布し狭窄部となる。また、ここより上流は直線状となり、谷勾配は緩やか(20°程度)となる（図-2.2.10）。
- ・ 露岩が立っている狭窄部の直下流付近は直径1m以下の礫が目立ち、ここより下流では谷幅が広がる。谷中心部でも立木が所々みられる（図-2.2.11）。

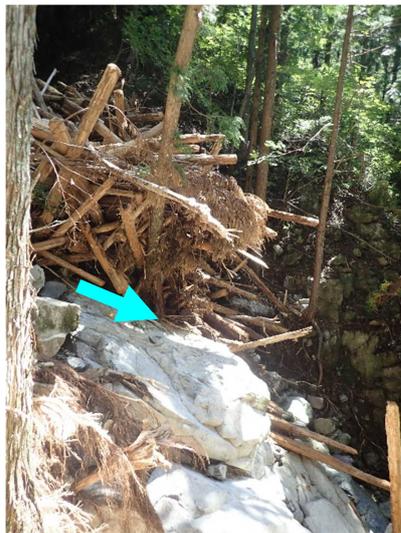
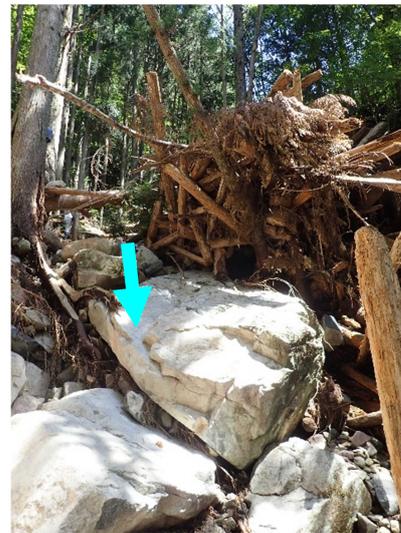
図-2.2.9 流木（沢部）

- ・ 粗粒土が沢山流出したのは今回が初めてとの証言があり、今次の降雨強さの影響が大きいのではないかと考えられる。
- ・ 暗渠及び治山ダムまでの流路工に礫が堆積し、満砂状態となり閉塞した。
- ・ 治山ダムの水通し部から一気に土砂礫が流出した。比較的急こう配の河床勾配から、暗渠が閉塞されていなくても、水の勢いで水通し部から一気に道路まで到達 (跳躍) した可能性も考えられる。
- ・ 道路より90m程上流地点での直線状の谷地形も、土砂運搬を加速された要因のひとつと考えられる。
- ・ 被災の履歴は、無いもしくは不明であるが、地質的には、斜面末端に土石流堆積物が確認されるので、予てより土石流が発生していた谷ではあると考えられる。
- ・ 間伐木が流れダム化したことで、流下方向が変わった可能性がある。

- ・ 応急処置後は、時間雨量20mmで待機、時間雨量30mmか連続雨量80mmで通行止めの対応をとった。その結果、通行止めは平成30年8月27日現在までに2回ほどあったが、特に問題は発生していない。
- ・ これから先、経験したことのない降雨が発生する可能性はあるが、土砂流出により人的被害を出さない為には、今回の雨量データをひとつの基準にして、通行規制を設けることが考えられる。
- ・ 土砂流出後の早期復旧も重要であり、谷の出口に土砂流出防止を目的とした構造物を設置することで、土砂流出量を軽減・抑止する等、復旧を早める策を講じるべきと考える。ただし、これらをすべての谷で実施するとなると、非常に費用がかかることが予想されるため、安価で効果的な土砂流出を防止する構造物の開発が必要である。
- ・ どの沢で土砂流出が発生するのか (どの沢から上記のような対応をするのか) を見極めるのは、非常に難しいと思われる。当面は今回土砂流出が発生した原因 (特に土砂発生源の状況等の素因) を解明すると共に既往の道路防災点検での着目点や判定基準と照合し、必要に応じてこれらの見直しを行い、点検に反映させるべきと考える。
- ・ 今後は、広範囲・高精度かつ安価に斜面変動 (危険箇所) を捉える研究・技術の開発 (例えばリモートセンシング技術やレーザー測量技術の改良など) が望まれる。
- ・ ダム化した流木の影響やこれをどのように対処するかを検討する必要がある。

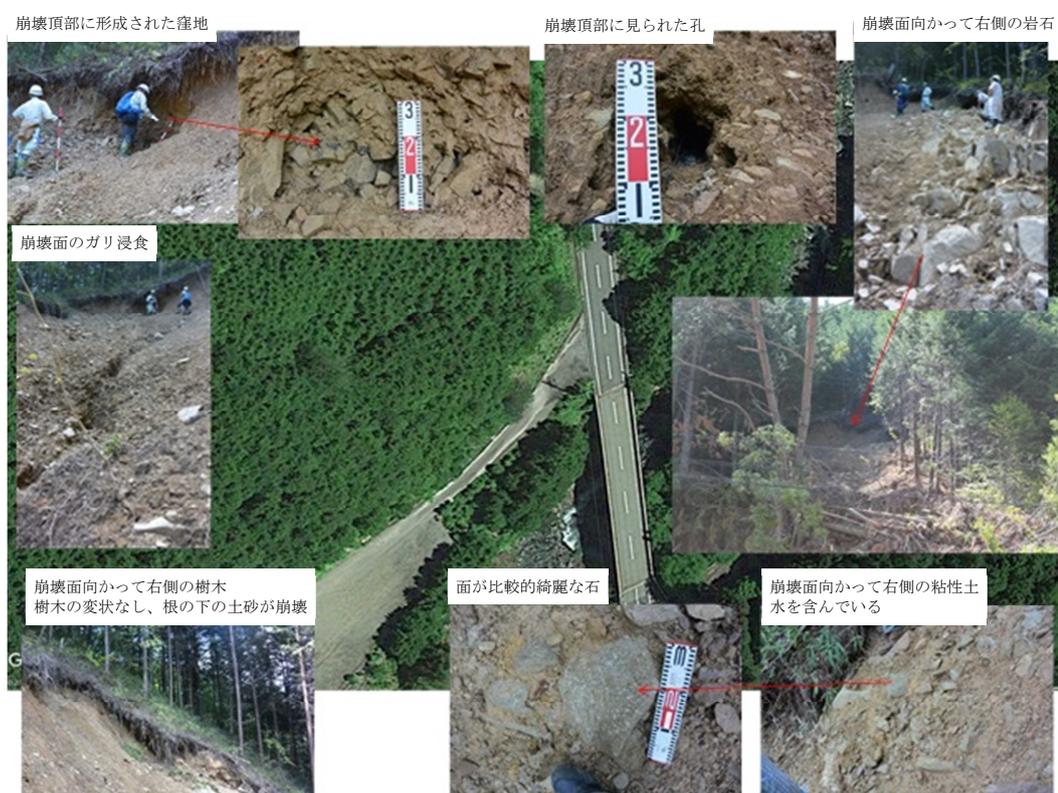
図-2.3.5 被害の全体像

- ・ 切土のり面の上方の自然斜面を崩壊発生源とする土砂流出が発生した（図-2.3.4～図-2.3.7）。
- ・ 崩壊発生源は上方斜面中腹であり、崩壊土砂は尾根沿いに流下している（図-2.3.4）。
- ・ 崩壊発生源は角礫及び軟質な土砂が主体であった（図-2.3.8）。
- ・ 一部から湧水跡が確認されている（図-2.3.9）。また崩壊発生源の滑落崖は角礫混り砂～粘土で構成されるが、根が抜けた穴が複数確認されている（穴内に黒色の表土あり）が、一部はパイピングホールの可能性もある。

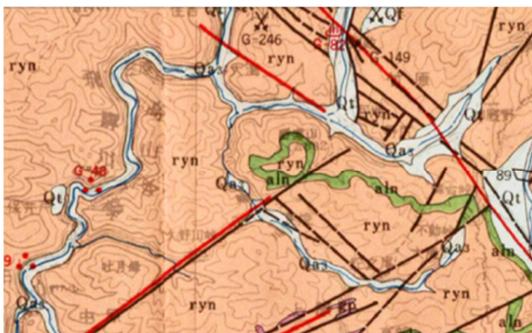
図-2.3.10 広域地質図  
（土木地質図より引用）

- ・ 濃飛流紋岩（ryn）が広く分布する（図-2.3.10）。
- ・ 崩壊発生源の左岸側（山をみて右側）に濃飛流紋岩の硬質な露岩が分布する（図-2.3.11）。

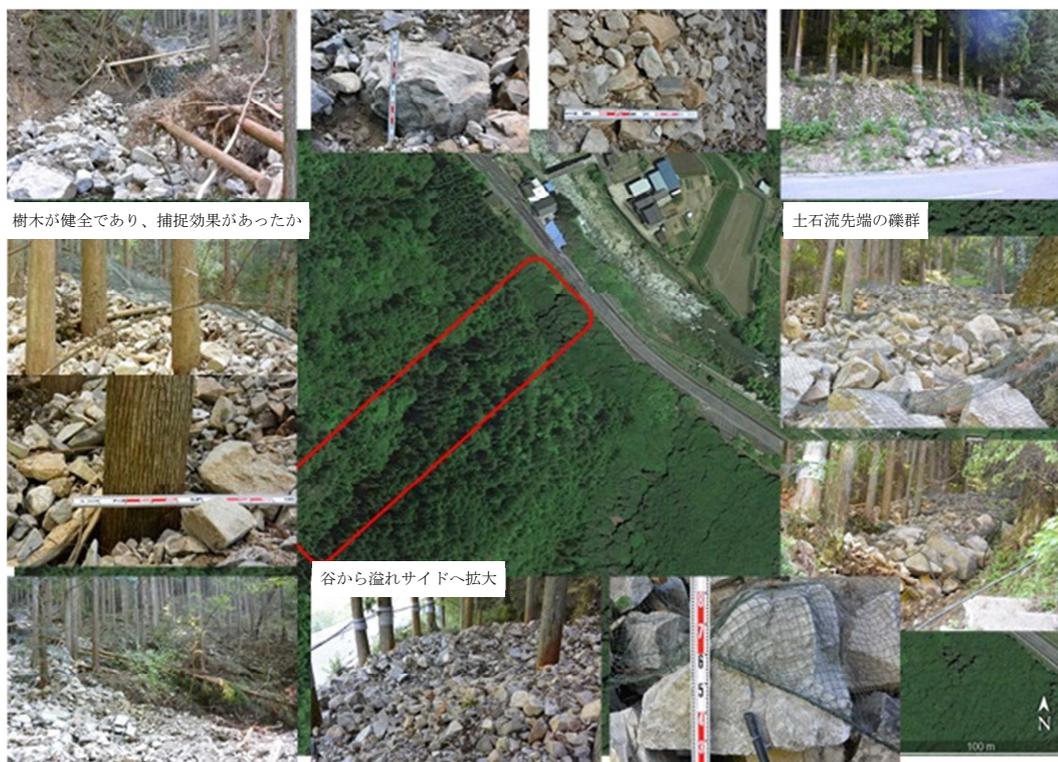
図-2.4.5 被害の全体像

調査箇所は2か所あり、図-2.4.6に示す東側の沢を「A沢」、西側の沢を「B沢」と区別する。溪流内の土砂が飽和状態となり、7月4日未明に土石流が発生した。調査地における土石流は、溪流内の砂礫堆積層が豪雨によって流下したものである。

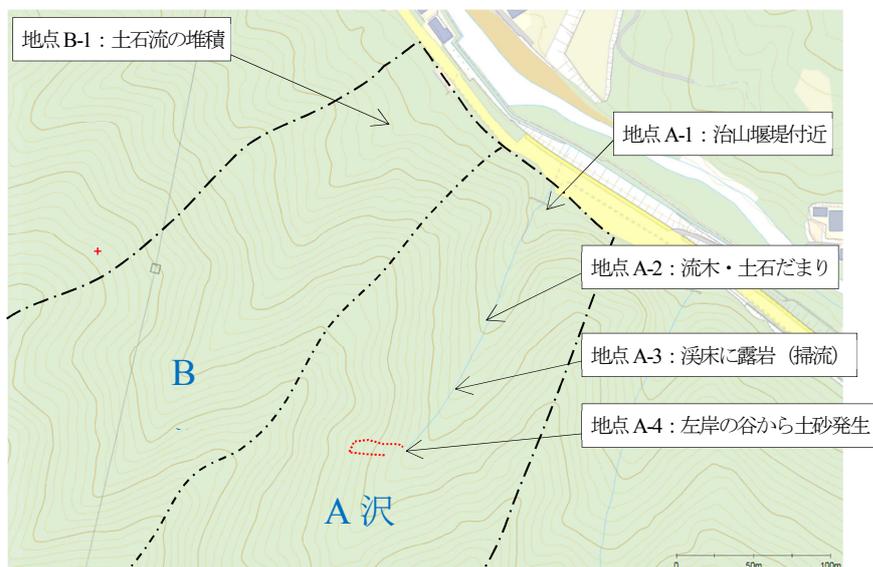
図-2.4.6 調査対象

- ・ A沢では、谷止工において土石流堆積物である砂礫堆積物や流木が堆積し、満砂状態にある。

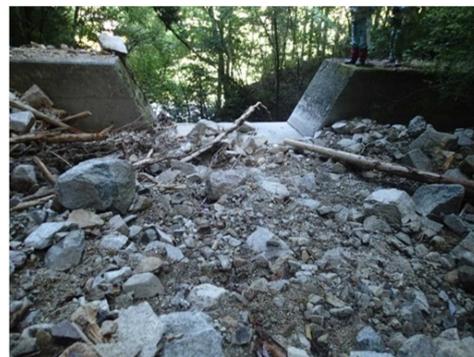
図-2.4.7 地点 A-1：治山堰堤の下流側（左）、概ね岩盤が露出した堰堤の上方（右）

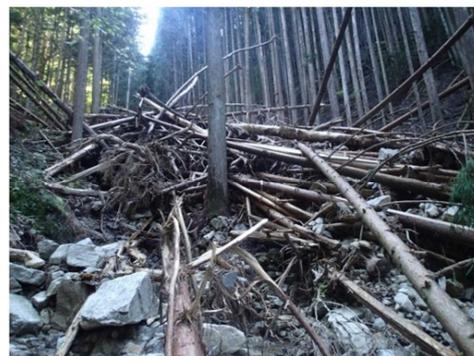
図-2.4.8 地点 A-2：河床部の流木だまり

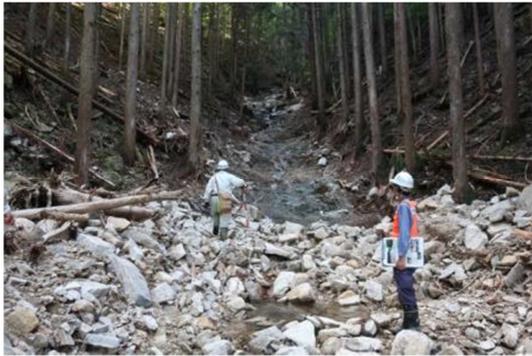
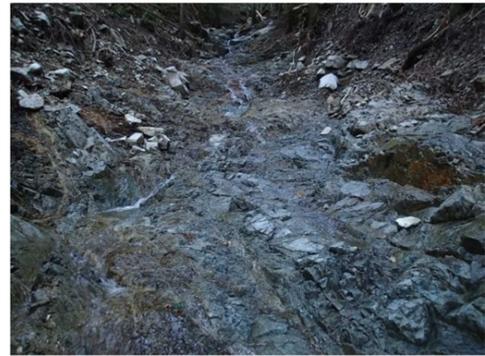
図-2.4.9 地点 A-3 : 流木だまりの上方 岩盤が露出

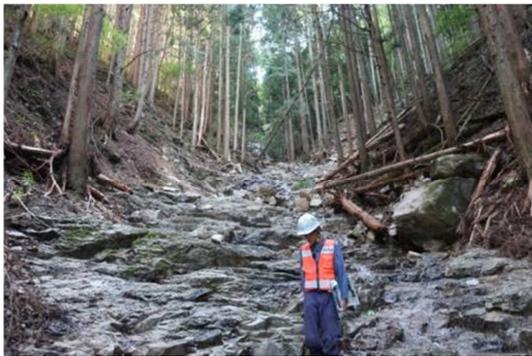
図-2.4.10 地点 A-4 : 左岸斜面（谷）に土砂流出発生源
