青葉工業㈱名古屋支店 正会員 〇滝藤泰臣

1. はじめに

Example of survey in Gifu heavy rain disaster: Yasutomi Takitou (AOBA CORPORATION)

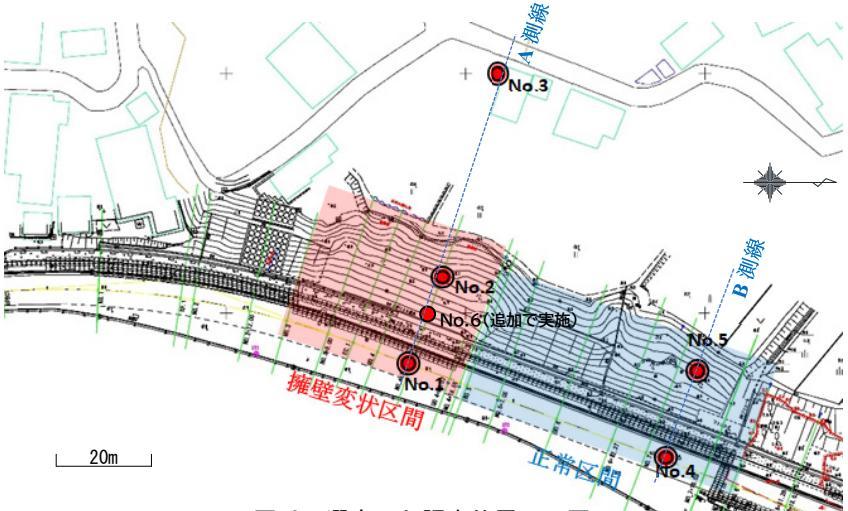
図-2 選定した調査位置平面図

調査地周辺に地すべり地形が分布すること,法肩部に連続してクラックが確認されることから,国道の通行止め規制を解除するために,すべり面の有無や位置を確認することが必要と判断した。そこで,現地踏査を行い,法面(No.2),法面下の国道(No.1),法肩から30m離れた段丘面(No.3)の計3箇所での地質調査計画を立案し,実施した。また,擁壁変状の原因を明確にするために,変状のない区間の地質状況を確認し,擁壁変状区間との地層状況を比較するために,変状のない区間でも法面(No.5),法面下の国道(No.4)の2箇所についての地質調査計画を立案し,実施した。なお,A測線の地層把握の精度向上のために,A測線の擁壁下部でも追加で調査(No.6)を実施した。
