豪雨による小崩壊とそれに伴う斜面の不安定化に関する再現解析と対応策の検討（その2）

大日コンサルタント（株）正会員 ○藤井孝文， 葺沢竜夫， 河合亮典
岐阜大学 学生会員 桂川修， 国際会員 吉川高広， 沢田和秀

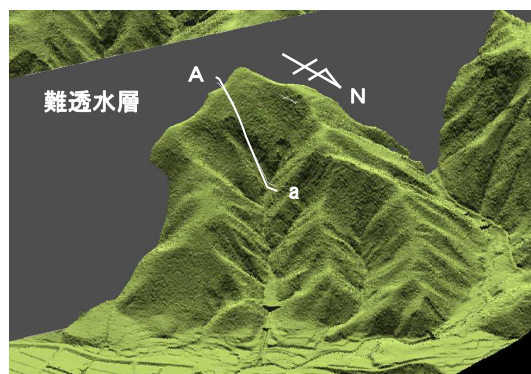
図-2 3次元地形モデル(平成25年レーザ測量成果から作成)

奥田洞谷の1回目の崩壊の再現解析断面は、図-2に示すレーザ測量成果データから得られた3次元モデルを用いて作成した。この3次元モデルには、現地調査、地形図、およびボーリング調査から推定された難透水層の面構造も反映させた。

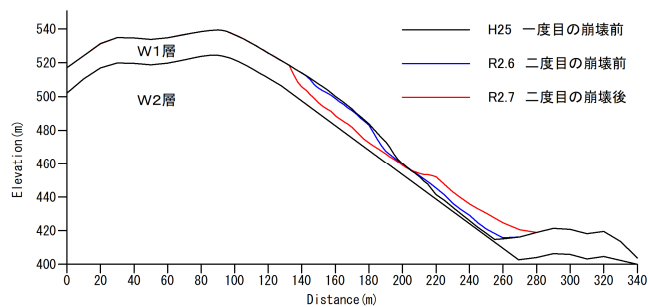
図-3 奥田洞谷の解析断面

解析断面は図-3に示す通り、3次元モデルから、レーザ測量成果データに基づく地表面モデルと難透水層の面構造を考慮し、崩壊の主側線 a-A 線に沿った断面図を切り出して作成した。地質断面は、地質調査を参考に、難透水層の上部および下部の地層をそれぞれ風化岩1(以下W1層)、風化岩2(以下W2層)に区分した。地質調査および原位置試験の結果、W1層はせん断強度が低く、崩壊リスクの高い移動層とみなされる一方、W2層は比較的強度が高い不動層であると考えられる。

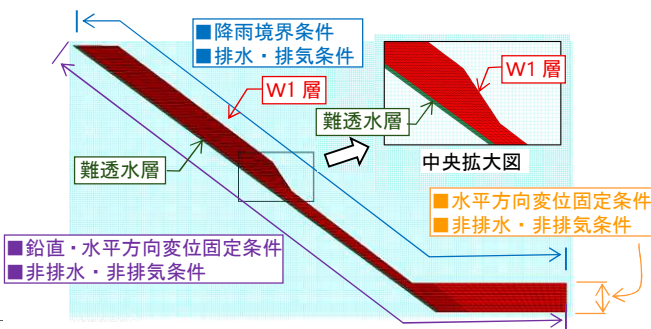
図-4 解析モデル断面図と境界条件

解析モデルの断面構成と境界条件を図-4に示す。崩壊が主にW1層内で進行し、W2層には達していなかったことから、W2層は解析対象から除外した。W1層上面の地表面形状は平成25年の航空レーザ測量データに基づき、難透水層の形状を保持しつつ、解析上の簡略化のため形状の折点数を削減した。材料は難透水

層と W1 層の 2 種類とし、それぞれ緑色、赤色で示した。解析範囲は水の流動条件を考慮して設定した。谷上部は尾根地形であり外部からの地下水流入が少ないと想定されるため、難透水層と W1 層の交点より上流側を除外した。谷下部についても、崩壊斜面への水流入がないと判断し、地形の起伏を省略した。

境界条件については、右端は水平方向変位固定および非排水・非排気条件、地盤底面は鉛直・水平方向変位固定および非排水・非排気条件、地表面は降雨境界および排水・排気条件とした。
