東富士五湖道路の 空洞化対策事業概要と維持管理

中日本高速道路(株) ○中島康介 藤岡一頼 早野智彦 柄澤隆大 杉澤大達
中日本ハイウェイ・エンジニアリング東京(株) 田坂真智

1. 事象概要（空洞発生状況）

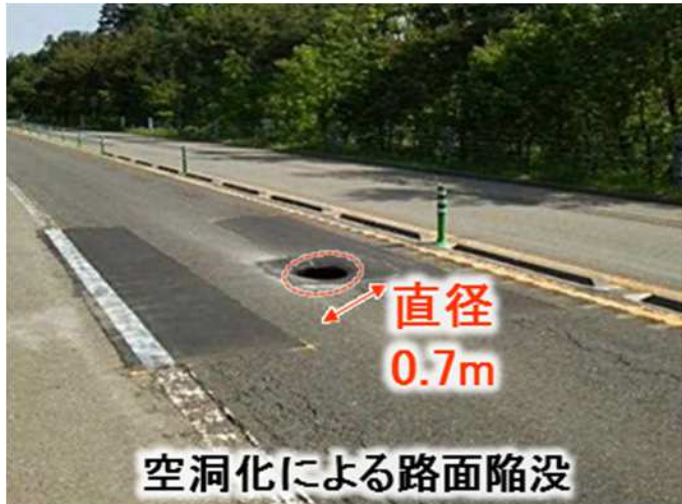
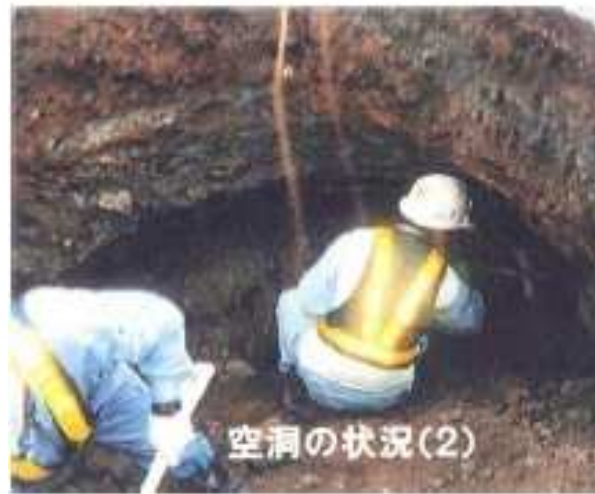
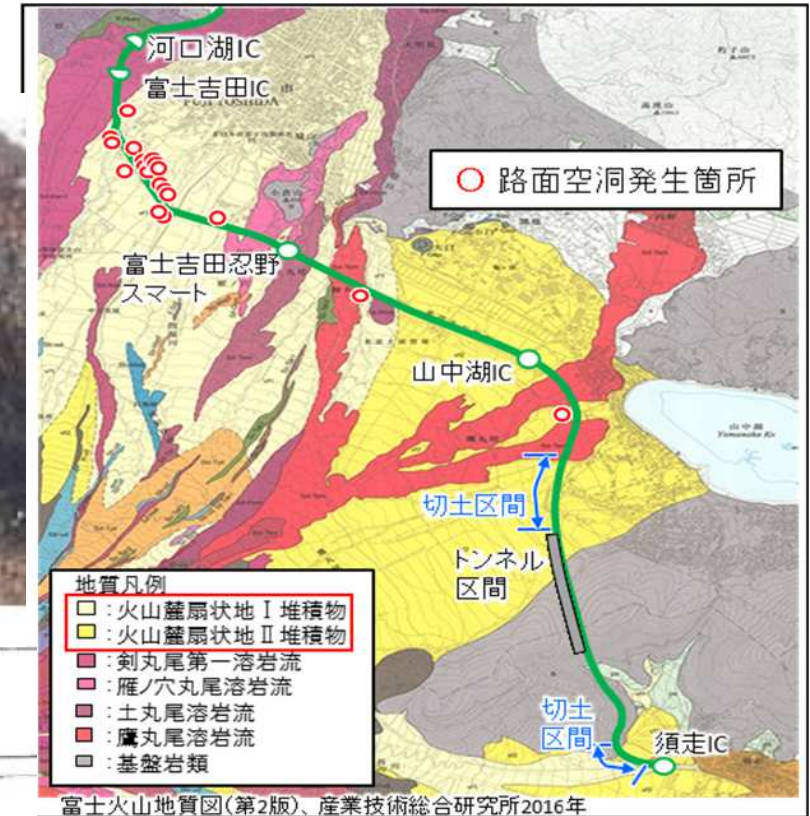
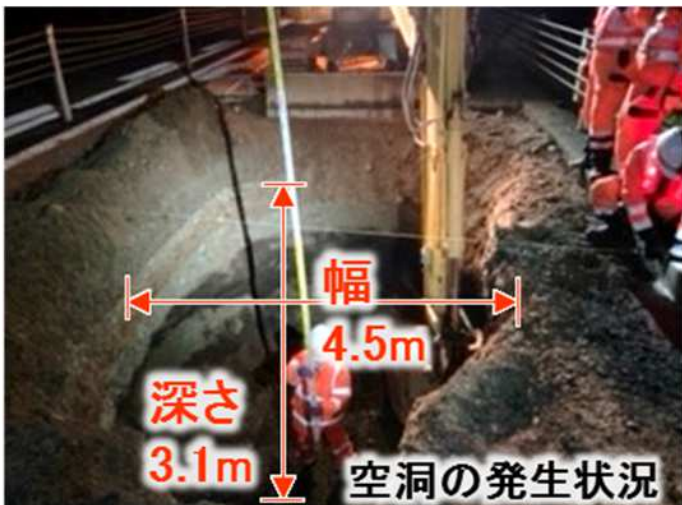
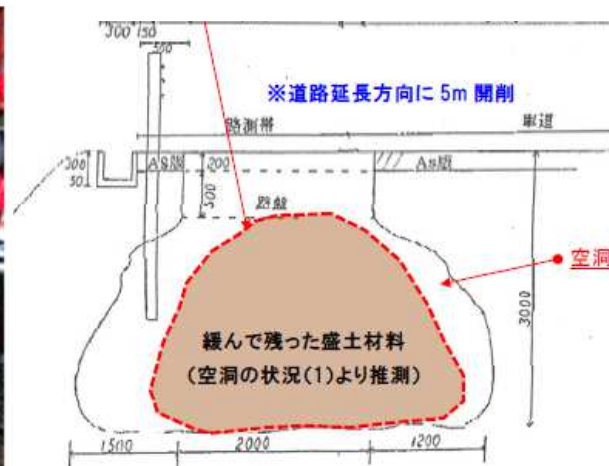
○E68東富士五湖道路(富士吉田IC^{ふじよしだ}～須走IC^{すばしり})では、供用後約40年を経過し、近年、舗装路面に陥没や空洞が繰り返し発生している。

○2016年(H28)より有識者委員会で検討を進めた結果、火山堆積物地質の原地盤に火山堆積物地質の盛土の細粒分が流出し、空洞が発生したというメカニズムが想定された。

約40mm

原地盤及び盛土材が
多孔質な火山堆積物

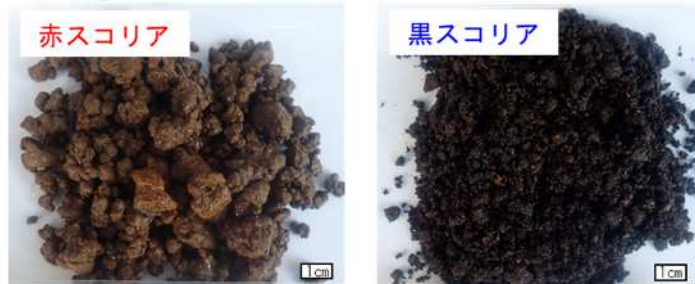
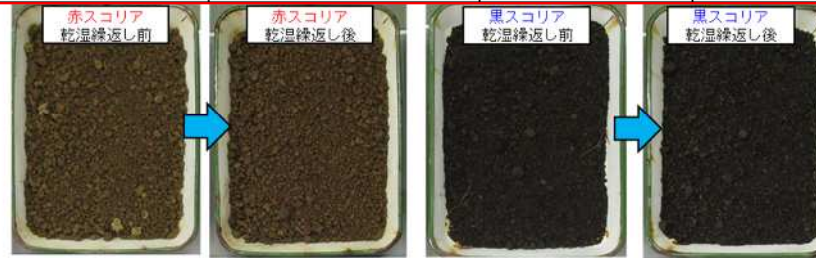
【試料写真】

- 赤スコリアは黒スコリアに比べて、礫分が多く含まれるが、細粒分（シルト+粘土分）も多く含まれる。
- 赤スコリアは自然含水比が最適含水比より大きくオーバークompactionの傾向を示す。
- 赤スコリア、黒スコリアともに破碎及び乾湿繰返しによって、粒径が細くなる傾向が認められた。

試料名	土粒子の密度	自然含水比	破碎率	スレーキング率
	ρ_s (Mg/m ³)	Wn(%)	(%)	(%)
赤スコリア	2.723	69.2	37.5	15.9
黒スコリア	2.901	29.5	37.7	33.0

・スコリアは、明確にスレーキングしやすい材料ではないが、**水の影響により細粒化することがある。**

・細粒化して体積が小さくなると水みちになる可能性がある。

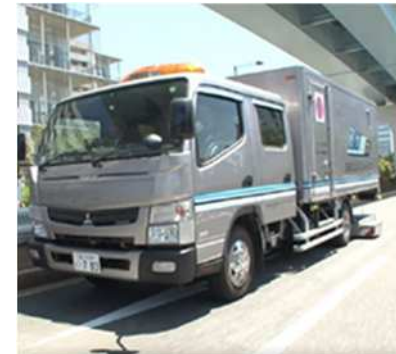
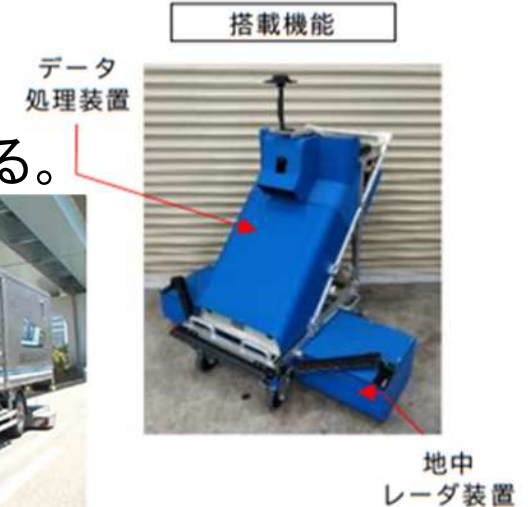
(2)地中レーダ探査

- ・地中レーダ探査は、路面下空洞(1.5m以浅)の空洞を把握するために実施。
- ・路面から30cm以内の緊急性を有する異常箇所を1週間で抽出可能

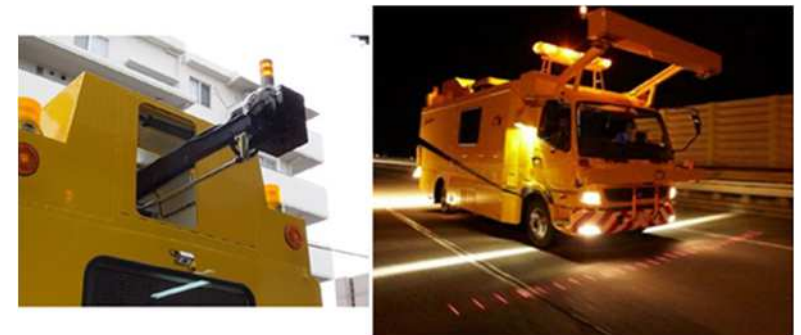
(3)路面性状調査

路面性状調査は、「路面の段差」「くぼみ」を抽出するため、路面性状測定車により路面の状態を測定(3次元点群測量)。

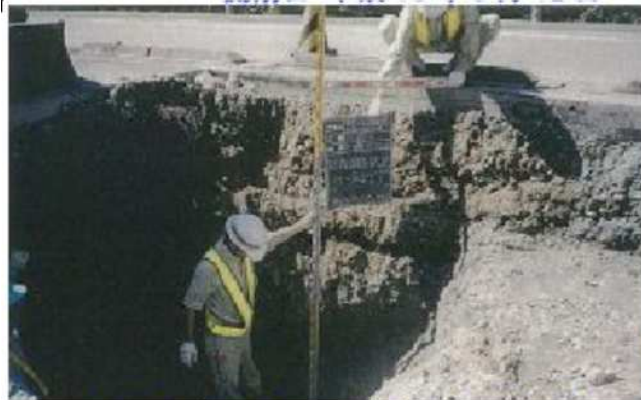
- 空洞発生箇所のうち一部の箇所においては、空洞充填後も**再度空洞が発生**している。
- 電磁波レーダーによる空洞調査を定期的の実施しているが、盛土に**緩みが発生した程度**では、これら**予兆を事前に発見することが困難**。仮に発見できたとしても、そのたびに緊急通行止め工事を要する。
抜本的な対策を行うことにより、盛土の長期安定性の確保やリスクの排除が可能となる。

空洞充填後
空洞が再発
