千葉県北部で生じた液状化被害と津波被害

名古屋大学 ○ 中井健太郎, 中野正樹, 酒井崇之
名城大学 小高猛司
(株)竹中工務店 金田一広

液状化・津波の被害調査 ～調査区域～

調査日 : 2011年4月3日(日)

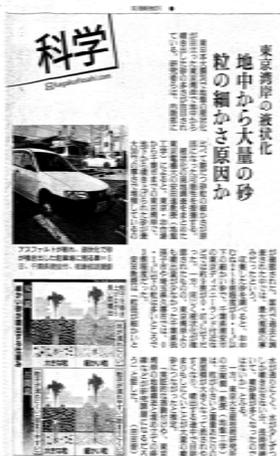
- 細粒分を多く含むシルトが液状化した
- 東京湾臨海部では、最大加速度が100～200galであるにもかかわらず、甚大な液状化被害が発生。

- 地震の継続時間が長かった。
- 地層構成を見てみると、軟弱な粘土層が厚く堆積していることがわかった。
