名神高速道路多賀地区盛土のり面災害復旧に関する報告

中日本高速道路(株) 正会員 ○後藤 健二

Restoration of slope failure of embankment Meishin Expressway Taga area
: Kenzi Goto(Central Nippon Expressway Company)

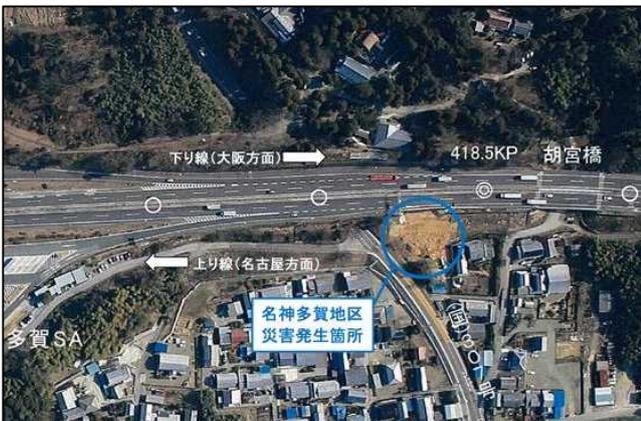
写真-2 航空写真

崩落範囲は本線路肩部からのり尻部にまで及び、崩土は全体に多量の水分を含んでおり道路区域外にまで流出した。

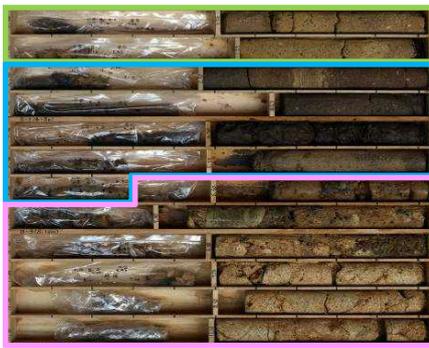
写真-5 コア状況 (B-3)

地質は湖東流紋岩類、古琵琶湖層群の基盤のほか、名神多賀地区の下り線山側（胡宮側）から続く傾斜面の裾に位置する平坦部には沖積層が分布している。湖東流紋岩類の新鮮部は硬質(N値 20~30 以上)である。一方浅部は風化が進行し軟質 (N 値 10 未満) である。沖積層の層相は粘土質砂~砂混じり粘土が主体で軟弱 (N 値 4~5 程度) である。盛土は軟弱な沖積層から湖東流紋岩類およびこれを覆う古琵琶湖層群にかけての覆土形状で、胡宮側の切土で発生した土砂を谷側に盛り立てたものである。盛土の層相は円礫混じり砂質土およびシルト主体で良質な材料とは言い難い状況であった。地質構成として傾斜表面を覆っていた崖錐堆積物もあるが、分布は連続性が乏しく、層厚もごく薄いものである。
