## 県道直下の亜炭廃坑空洞調査と空洞充塡

岐阜大学 国際会員 沢田和秀,八嶋厚,学生会員○武田 和祥 岐阜県 纐纈 友宏、(一社) 充填技術協会 正会員 小松幹雄 地盤防災ネットワーク 国際会員 村田芳信

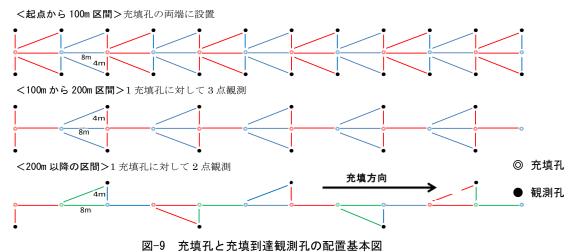
充填材料は、岐阜県産(坂祝町)の砂キラを使用した。配合は、施工実績のある当初設計配合値を基本として配合試験を実施し、設計テーブルフロー値、材齢 28 日一軸圧縮強度  $q_{u28}$  が 100 kN/m²以上を満足することの他、外観、沈殿、材料分離、ワーカビリティを注視して決定した(表-1)。また、充填材の品質確保のため、表-2 に示す品質管理試験を実施し、適切に管理した。道路直下の限定充填に当たり、充填時の充填材の広がり方や、縦横断勾配(前の充填材の上に充填)による偏り方の有無を確認するため、始点から距離 100 mまでの区間では充填孔の両端(4m 離れ)に充填観測孔を設けるとともに、次の充填孔(8m 離れ)とその両端の計 5 か所を充填到達観測孔として観測施工した。充填状況は、充填到達観測孔に設置した感知センサー及び検尺棒により、充填高さをリアルタイム管理して実施した(図-8、図-9)。

その結果、充填材は、偏りなく道路直下に充填されることが確認できたので、距離 100 m~200 m 区間では 1 充填孔に対して両端と次の充填孔(もしくは次の充填孔とその両端)の 3 点観測とし、さらに、距離 200 m 以降の区間では、次の充填孔とその片端(もしくは充填孔の片端と次の充填孔)の 2 点観測として、充填観
