建物の変状原因解明を目的とした地盤調査例

応用地質株式会社 平出 亜

“Site investigations to study the causes of differential settlement of buildings” : Akeshi Hiraide, OYO Corporation.

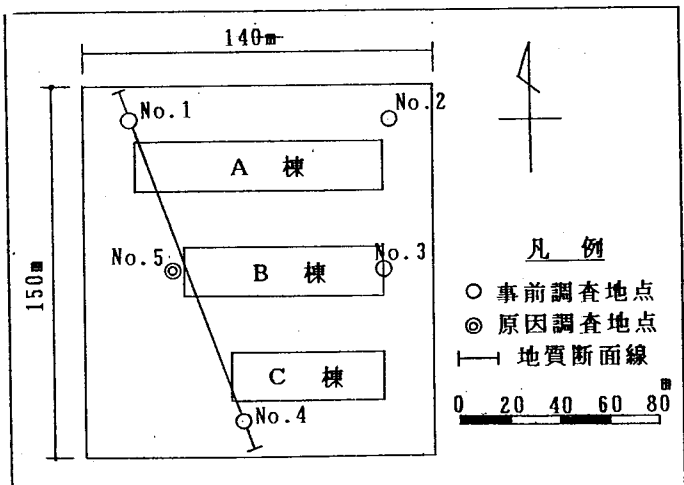
図-2 位置図

沖積層が厚く（事前調査によると25m程度）堆積する広さ約2haの敷地に、約1.5mの盛土が施工され、盛土施工の1年後より約1年かけてRC4階建の建物が建設された。事前調査として、敷地内で4本のボーリング調査が実施されている（図-2参照）。その調査結果によると、当敷地の地質分布状況は、上位より盛土、沖積層（砂質土 A_s, 粘性土 A_c）、洪積層Ⅰ（砂質土 D_{1s}, 粘性土 D_{1c}, 砂礫 D_{1g}）、洪積層Ⅱ（砂質土 D_{2s}, 粘性土 D_{2c}, 砂礫 D_{2g}）、古生層 P となっている（図-3参照）。
