# 愛知，岐阜，長野三県の豪雨による山地災害調査について

名城大学院理工学研究科 宮田伸吾 溝部美幸  
 名城大学理工学部 (正) 清水泰弘 岡田富士夫

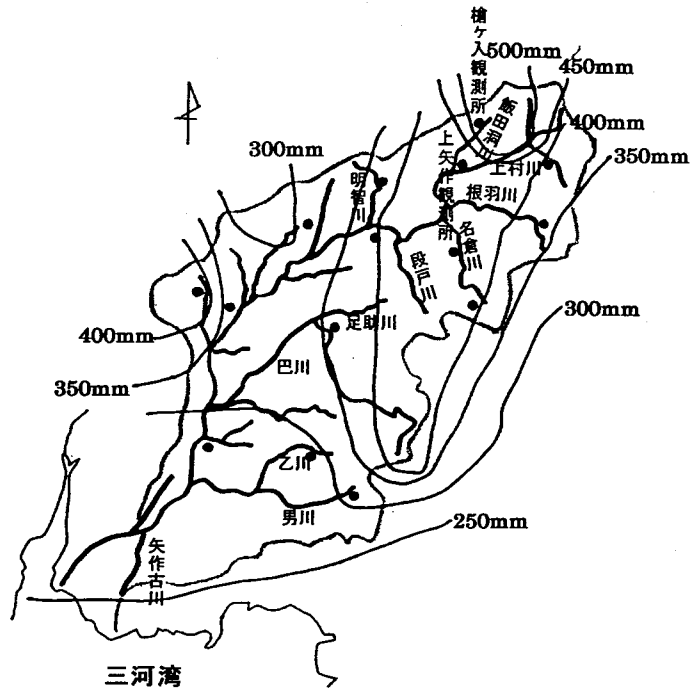
図-1 等累計雨量線図<sup>1)</sup>

9月10日午後8時から12日午前11時までの上矢作水系の等累計雨量線図と国土交通省雨量観測所の位置を図-1に示す。また，図-2に9月10日0時から12日6時までの1時間ごとの時間雨量の変化について上矢作町付近の国土交通省雨量観測所である上矢作および槍ヶ入の時間雨量と累積雨量を示す。図-1にも見られるように岐阜県上矢作町達原付近を中心として総雨量500mmの降雨地域があり，愛知県東加茂郡明知町より長野県下伊那郡浪合村までの細長い範囲で多雨量地域が発生していた。今回の豪雨ではどの観測所も記録的な雨量であるが，中でも槍ヶ入観測所（達原）では9月11日の23時から24時までの最大時間雨

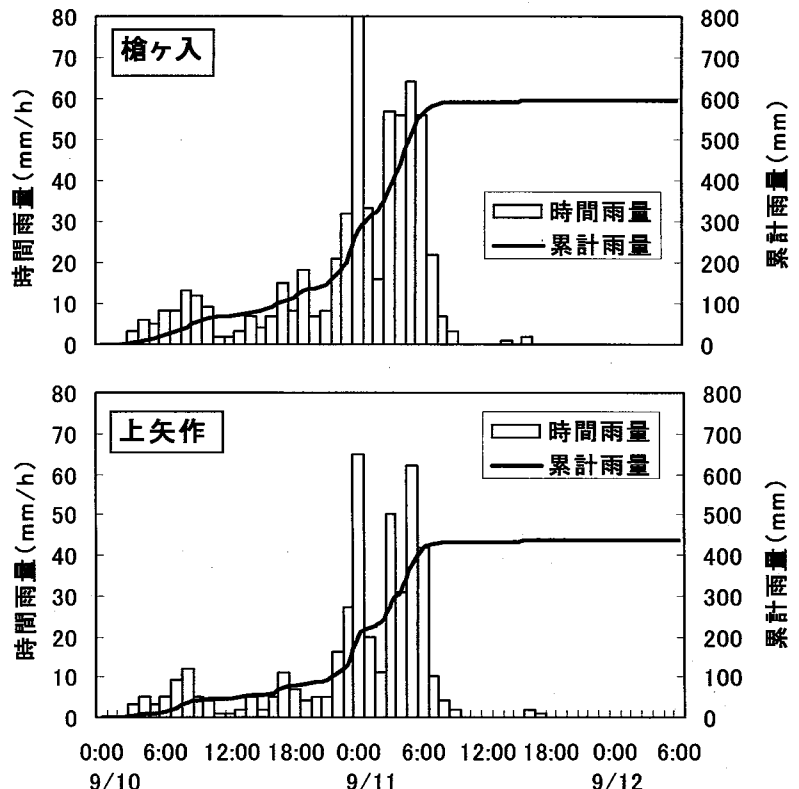
図-2 国土交通省雨量観測所における時間雨量と累計雨量<sup>1)</sup>

量が 80mm，総雨量 595mm，同様に上矢作観測所（横道）でも最大時間雨量 65mm，総雨量 437mm を記録した。これらの雨量は国土交通省の記録によれば、500年に一度の異常降雨であると公表されている。

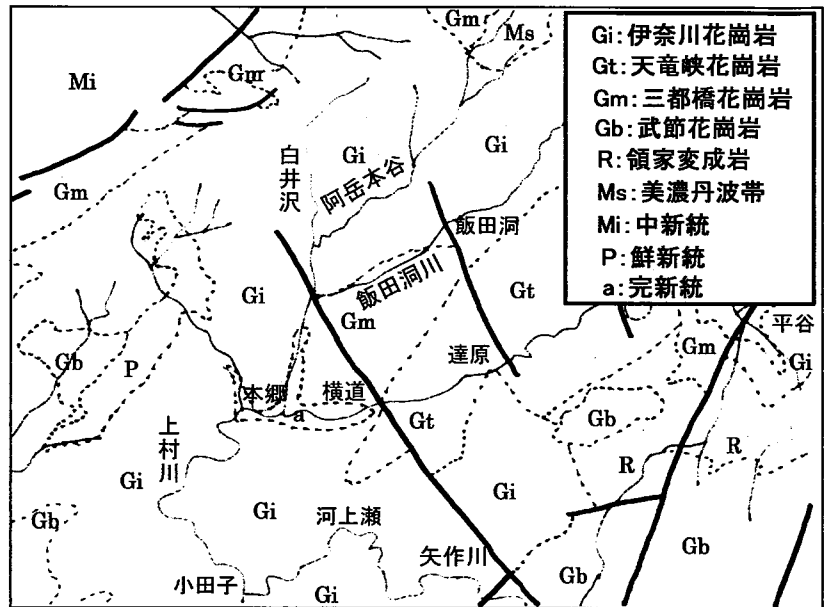
図-3 上矢作町周辺の地質図<sup>3)</sup>

調査地域の上矢作町周辺の地質図を図-3に示す。この地域は、領家花崗岩類の伊奈川花崗岩、天竜峡花崗岩、三都橋花崗岩、武節花崗岩、領家変成岩等が分布しているが、特に400mm以上の降雨があった地域は天竜峡花崗岩が多く分布している地域で他の花崗岩に比べ風化浸食が遅く、表土のまさ土層が薄く、いたるところに岩盤が露出している急峻な地形である。上矢作町飯田洞を中心に10km四方の範囲の崩壊箇所の分布を調べると、上矢作町横道～達原周辺では1～9件/km<sup>2</sup>、上矢作町阿岳本谷周辺では3～13件/km<sup>2</sup>、崩壊の集中した白井沢付近では8～13件/km<sup>2</sup>の崩壊分布が確認された。崩壊地の分布を図に示すと図-4(a)、(b)のようである。
