平成 23 年台風 12 号による三重県内の地盤災害合同現地調査に関する報告書

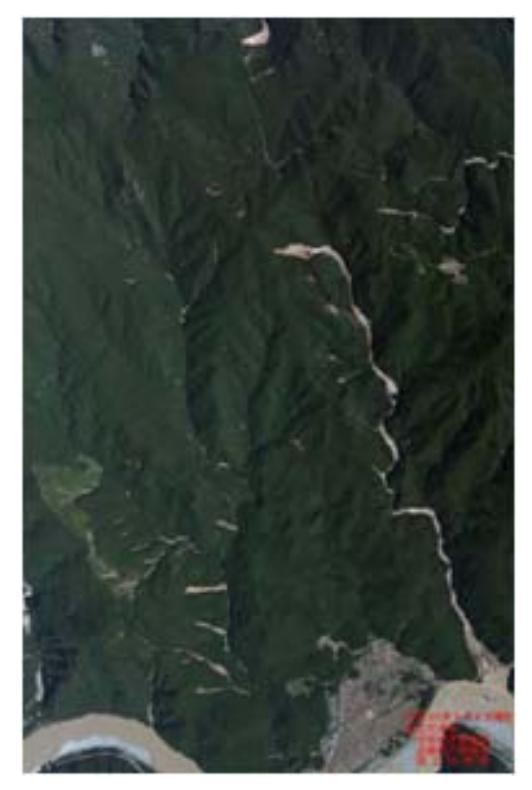
図-9 浅里周辺の空中写真(国土地理院)

図・4 に Google による調査地点付近の空中写真および位置を示す.調査地点付近の地質は,新第三紀中 新世の火成岩である熊野酸性岩類に属する花崗斑岩を基盤としている.本地点では,図・5 に示すように, 今回の豪雨による河川の増水・氾濫により,電線に木の根等の付着が確認できるとともに,浅里では家 屋の1 階屋根付近まで水位が上昇し,家屋の浸水や農地の冠水,道路の浸食などの大きな被害が見られ た.また,高岡地区では図・6 に示す相野谷川の輪中堤の崩壊による被害も見られた.地盤災害としては, 浅里地区において図・7 に示す家屋裏山に崩壊が発生し,家屋の倒壊等の被害が見られた.この斜面崩壊 箇所の崩壊面に分布する花崗斑岩は,丸みを帯び巨礫状をなすコアストーンとマサが混在していた.大 和田川では土石流が発生し,和田ではこの土石流による被害が見られた(図・8).図・9 に示す国土地理院 による空中写真では,この土石流の源頭部は約2.5km上流であると考えられる.また,この空中写真よ り紀宝町周辺では谷筋沿いに多数の崩壊が発生したことが確認できる.

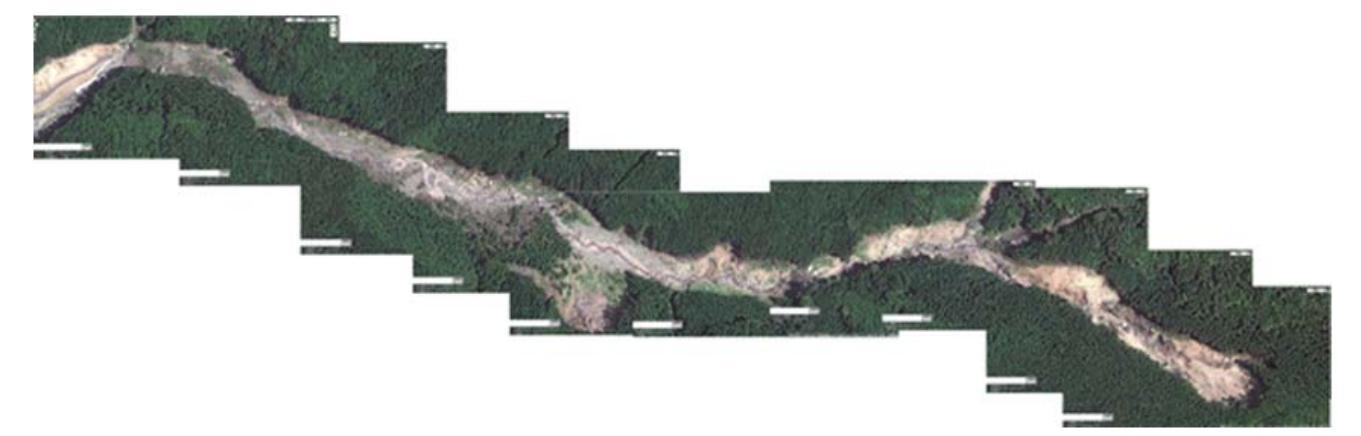
図-46 上流から中流の災害前の空中写真(Google)

本地点では平成16年9月の台風21号により崩壊が発生したとの報告である.図-46に示すGoogleによる災害前の空中写真を上流から中流まで繋げたものと,図-47に示す国土地理院による災害後の空中写真と比較すると、今回の災害により頭部の崩壊箇所が拡大し河川幅も広がっていることが確認できる. また、図-48の災害前の空中写真では、崩壊頭部から中流にかけ今回の災害前にすでに河川に土砂の堆積があったことが確認できる.今回の調査で中流付近では、図-48に示すように堆積土砂は大きく浸食されていた.また、下流にかけ土石流によると考えられる河川両岸の浸食は図-49に示すように著しく、一部では浸食の影響が高さ20m以上まで見られ、林道等の施設にも大きな被害を及ぼしていた.

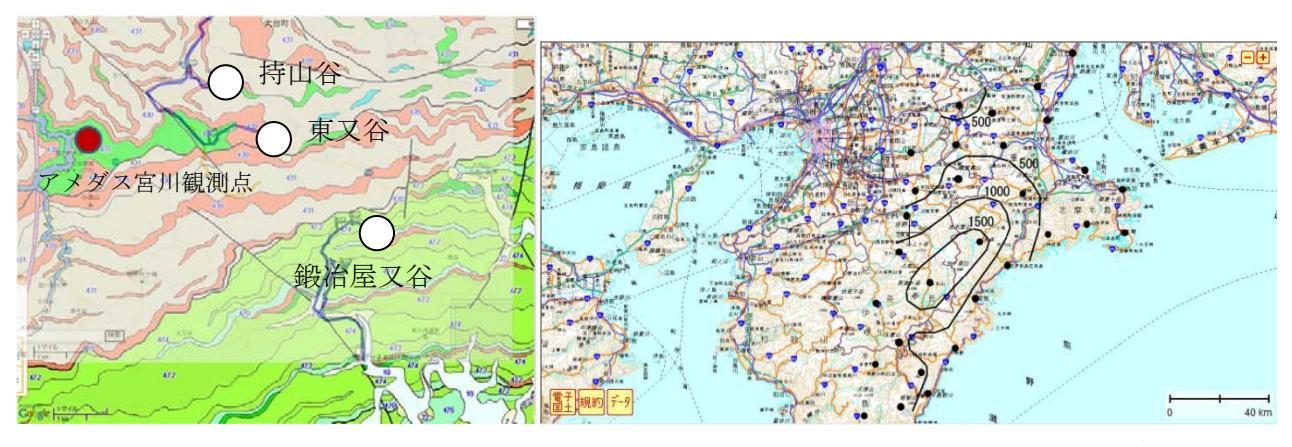
図-52 大規模崩壊発生地点と地質 (GeoMapDB)

三重県内では山腹の大規模崩壊が,紀北町鍛冶屋又,大台町東又谷および大台町持山谷で見られた. これら大規模崩壊のあった3地点を見ると,図-52に示すように地質的には鍛冶屋又が四万十帯,東又谷 および持山谷が秩父帯と異なるものの、それらの発生位置は比較的近い地点に集中している.図-53は、 アメダスデータを基に平成23年9月1日から5日の累積降雨分布を示したものである. 三重県では宮川 観測点で1500mmを越えており、これらの大規模崩壊が発生した周辺で特に累積降雨量が多くなってい る.図-54,図-55は過去10年間の月間降水量を宮川観測点および、大きな被害が見られた紀宝町に近い 新宮観測点について示したものである.宮川観測点と新宮観測点を比べると,特に台風21号による災害 が見られた平成16年9月および今回平成23年9月の降水量が宮川観測点で特筆する値となっている。 今回平成 23 年の豪雨では, 台風 15 号も含め 9 月の 1 ヶ月間に 2452mm の降水が見られ, これは月間累 積降水量として観測史上1位であり,2位の1468mmと比べて1000mm程度も多い記録的なものであっ たといえる.図-56は、平成16年9月の台風21号時および今回平成23年の土砂災害発生前後の時間降 水量を示したものである.なお,平成16年はアメダスデータが欠測しているため近隣の国土交通省(大 台町宮川栗谷)のデータとなっている。今回平成23年の累積雨量は記録的であったものの、時間最大降 水量は台風 21 号により多数の災害が発生した平成 16 年の 120mm 程度に対し, 今回平成 23 年は 80mm 程度と小さくなっている.図-57 は林氏・相澤氏らが作成した平成 16 年台風 21 号による土砂災害箇所 と、その時の累積雨量、時間降水量の分布を示したものである. 図中の赤で示した土砂災害発生箇所と 累積雨量の分布とには明瞭な関係が見られないもの、時間降水量においては 100mm 以上の領域で土砂 災害の発生が多く見られる.しかし、時間降水量が80mmを下回る領域での土砂災害の発生は明瞭には 認められない.現在までの調査において、大台町周辺では平成16年の台風21号に比べ土砂災害の発生 件数は少ない傾向にあり、これは時間降水量が 100mm を下回っていたことが原因ではないかと考えら れる. ところで, 宮川周辺では上述のように今回の台風 12 号による降り始めからの累積降水量が 1630mm と記録的に多かった. 今回の大規模崩壊が発生した地点とこの累積降水量が記録的に多かった 地域とを比較すると対応が見られ、大崩壊の原因として記録的な累積降水量が影響した可能性が考えら れる.

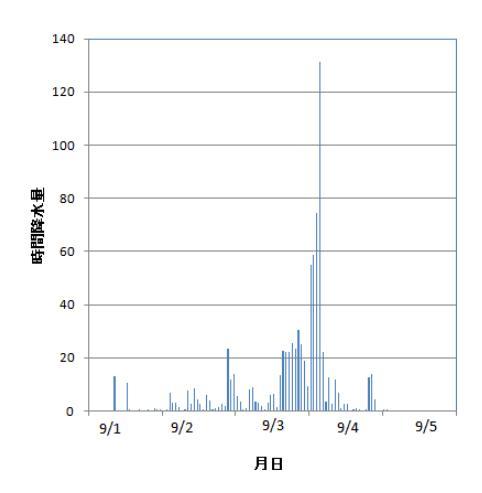
図-58 新宮観測点の時間降水量(2011年)

ところで,紀宝町浅里周辺の空中写真では谷筋沿いに多数崩壊が確認されている.図-58 に示す紀宝町 に近い新宮観測点での今回の台風 12 号による時間降水量の最大は 120mm を越えており,これらの地域 においては時間降水量 100mm を越える降雨が,斜面崩壊あるいは土石流の発生原因になった可能性が 考えられる.
