# 平成 23 年台風 12 号の豪雨によるグラウンドアンカーの被災状況の調査 (Investigation of Damaged Anchor caused by the heavy rain of the typhoon No. 12)

平成 23 年 9 月の台風 12 号による豪雨によりアンカーに変状が確認された 2 地点 (A, B 地点) を対象に、アンカー被災状況調査、残存引張り力調査、既設アンカーへの荷重計設置による緊張力モニタリング調査を実施した。その結果、A 地点においては、1 カ所でアンカー頭部キャップの割れ、支圧板のズレが確認されるとともに、U 字水路の変形、吹き付けコンクリートの割れ等の変状が見られた。B 地点においては、斜面崩壊による急激な荷重増加により、アンカーの破断、テンドンの飛び出し、独立受圧板のずれ・落下等の被害がみられた。両地点においてリフトオフ試験により求めた  $R_{\tan \theta}$  のばらつきを変動係数 ( $CV_{\tan \theta}$ ) として評価した結果、 $CV_{\tan \theta}$  は 0.5 を超え不健全な法面と判断された。また、A 地点においては、現地踏査により確認できた変状カ所と過緊張領域と緊張力低下領域の境界が一致することが確認されたものの、アンカーの荷重変化と気温との相関は高く、現時点で法面の変状は拡大していないと考えられた。

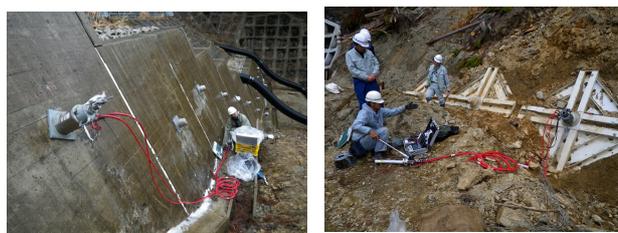
写真-4 リフトオフ試験状況 (左 : A 地点, 右 : B 地点)

表-1 は、A 地点において実施したリフトオフ試験の結果を示したものである。リフトオフ試験においては、1 サイクル目は引張り材とシースの付着抵抗あるいはかみ合わせ等の影響が考えられることから予備載荷とし、2 サイクル目の結果を採用した<sup>3)</sup>。図-6 に示すようにリフトオフ試験における荷重-変位関係において、アンカーテンドンの降伏引張り力 ( $T_{ys}$ ) の 90% を載荷してもリフトオフが確認できない過緊張アンカーが、下段においては A1-14 より、中断においては A2-13 より、上段においては A3-17 より南側の領域に存在した。本地点の各アンカーの定着時緊張力は、待受け効果を期待し 146kN から 220kN 程度と、設計アンカー力 414.5kN に対し 50% 程度の定着であることから、過緊張が確認されたアンカーは、定着時と比べ著しく緊張力が増加した状態となっていると考えられる。一方、北側の当初崩壊が発生した領域については、定着時に対し緊張力の低下が見られ、一部 30% 程度の緊張力を示すアンカーも存在する。図-7 はリフトオフ試験より求めた残存引張り力と設計アンカー力の比 ( $R_{ld}$ ) の分布を示したものである。 $R_{ld}$  の分布では、南側の過緊張領域と北側の緊張力低下領域の境界が明瞭に認められた。この境界は現地踏査により頭部キャップに割れ、支圧板のズレが確認されアンカー位置、および U 字水路の変形、吹き付けコンクリートの割れ等の変状が確認されるカ所と一致していた。

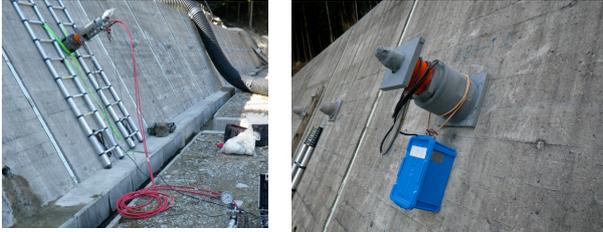
写真-8 荷重計の設置

め、本調査では既設アンカーに対し容易に荷重計の着脱が行える SAAM ジャッキを用いた荷重計設置手法を用いて実施した。荷重計の設置は、写真-8 に示すように支圧板を介して荷重計、SAAM ジャッキの順に設置し、SAAM ジャッキ並びに荷重計による荷重値を確認しながら、前もってリフトオフ試験により求めた残存引張り力値を参考に、アンカー頭部が浮き上がり所定の荷重が得られるまで載荷を行い、荷重計に荷重が伝達されることを確認後、新設止めナットで荷重計を固定し、SAAM ジャッキを撤去した後頭部キャップを設置する<sup>10)</sup>。図-10 は、荷重計による荷重値とアンカーに設置した温度計の気温変化を示したものである。アンカーが示す荷重値は、一定ではなく 452kN から 474kN の幅で変化する。荷重値と気温の変化を比較すると、荷重計の値は気温の変化に追従して増減し、図-11

に示すように両者の  $R^2$  は 0.94 と高い相関を示す。法面に継続的な変状が見られ安定していない場合、法面変状に依存するアンカーの荷重変化が卓説するため、気温との相関が低くなることが考えられる。本法面では荷重計値と気温との相関が高いことから、豪雨により法面に変状が見られアンカーが過緊張の状態であるものの、その後の法面の顕著な変状の進行はないものと考えられる。法面変状後に一定値を示す歪計の変化とあわせ、本地点においては、現在顕著な変状の拡大は見られないと考えられる。
