## 変状が見られるのり面におけるアンカー緊張力と温度との関係について (Relationship between load of anchor and temperature on the slope confirmed deformation)

地すべり挙動によってのり面およびアンカーに変状が見られるアンカーのり面を対象に，アンカーの変状の進行状況について調査を行った結果，日 300mm を超える降雨により地すべり挙動が見られ，これに伴ってアンカー荷重が増加するとともに，アンカーの破断等の変状が進行することが確認された。また，アンカーに荷重計および温度計を設置し，アンカー荷重と温度との関係からアンカーのり面の状況について検討を行った結果，アンカー荷重と温度との決定係数 ( $R^2$ ) はのり面に変状が見られない期間では高い値を示すものの，のり面に変状が見られる大きな降雨時には大きく低下し，アンカーがのり面変状をとらえるセンサーとしての機能を有していることが明らかとなった。また，両者の  $R^2$  の変化に加え，施工されたアンカーの情報をあわせて考察することで，のり面の深度方向を含めた 3 次元的な地すべり変状状況を推定できる可能性があることが示された。

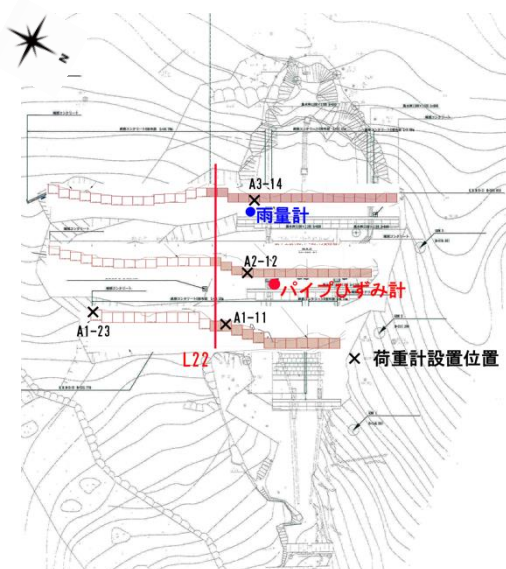
図 2 調査地点付近の平面図

本地点において、のり面の変状とアンカー荷重変化との関係を調べるため、図 2 に示す各段中央付近に位置する A1-11、A2-12、A3-14、および下段南側端部の A1-23 の 4 箇所のアンカーに荷重計および温度計を設置し、1 時間毎の測定を行った。なお、温度計の設置にあたっては、アンカー荷重と温度との相関において、高い相関が認められる荷重計に設置を行った。また、現地では上段中央付近に雨量計を設置し、1 時間毎の雨量観測も行っている。

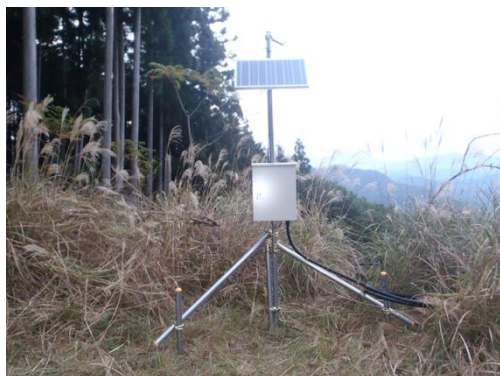
写真 4 パケット通信機

このシステムは、アンカー荷重および温度、並びに降水量の計測結果を、写真 4 に示すパケット通信機を介して 1 時間毎にデータ転送を行い、この転送されたデータを基に、96 時間を対象にアンカー荷重と温度との決定係数 ( $R^2$ ) を求め、その変化を評価することでのり面状況を判断できるシステムとなっている。図 9 に本システムの出力画面の一例を示す。図 10 は、下段中央 A1-11 アンカーおよび南側端部 A1-23 アンカーにおいて、96 時間を対象にアン

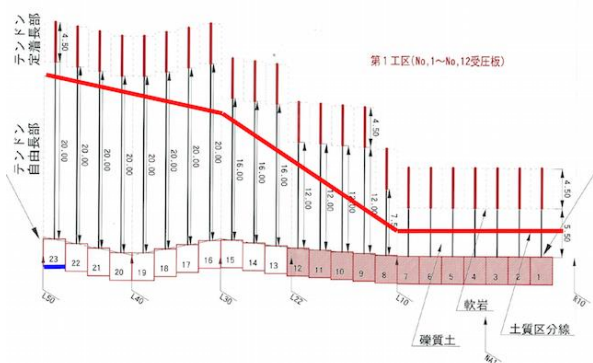
図 14 アンカー施工状況

図 11 は図 1 に示す過緊張領域と緊張力低下領域の境界付近における L22 測線の断面図である。パイプひずみ計で観測されたすべり面位置は、ブロック中央付近においては、GL-8.5m でおおむね当初想定されたすべり面付近の位置にあると考えられる。ところで、本地点では当初想定された地すべりブロックより南側に広がる大きな地すべり挙動が現在確認されている。図 12 は、現在想定されている地すべりブロック周辺の平面図と、アンカー施行位置におけるアンカー残存引張り力の面的調査の結果をあわせて示したものである。当初想定された地すべりブロックより南側に広がる大きな地すべりブロックの北側端は、U 字側溝の変状、かご枠の変形、吹き付けコンクリートの割れ等の変状が確認された過緊張領域と緊張力低下領域の境界にあたる図中の破線の位置にあると考えられる。ところで、アンカー荷重と温度との相関が低い A1-23 アンカーにおいては、図 13 のアンカー展開図に示すように当初の想定すべり面位置とアンカー定着位置までの距離が 1m 程度しかなく、この付近では地すべりブロックの南側への拡大により、アンカー長が不足している可能性が考えられ、アンカー荷重と温度との  $R^2$  が安定せず低い値を示すものと推定される。
