# 第34回調査・設計・施工技術報告会 論文集

# 山岳トンネルにおける盤膨れ対策範囲把握のための表面波探査の適用性

# 拡幅土工の合理化に向けた技術的検討

# 豪雨による小崩壊とそれに伴う斜面の不安定化に関する再現解析と対応策の検討

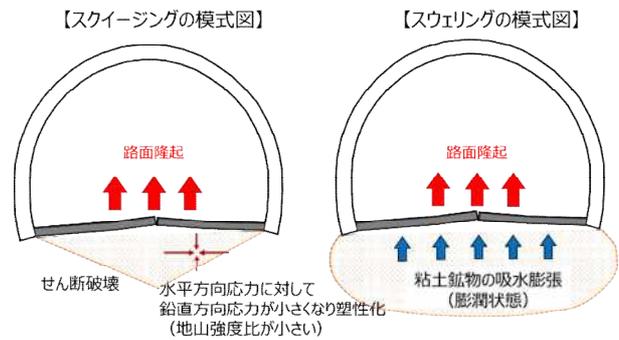
図-1 盤膨れの模式図

図-1にスクイージングとスウェリングの模式図を示す。スクイージングは、(地山強度比が小さく、特に拘束圧の小さい)路盤部において水平方向応力に対して鉛直方向応力が小さくなることで、軸差応力が発生し塑性化に至るものである。一方、スウェリングは、排水設備からの漏水や地下水を地山に含む膨張性粘土鉱物が吸水し膨張に至るものである。

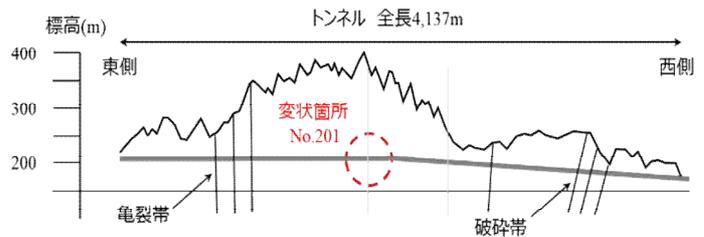
図-2 対象トンネルの概要

図-2に本報文の対象とする山岳トンネルの概要を示す。トンネルは、延長 4,137m であり、2019年3月に供用開始している。地山の主たる岩種は硬質な花崗閃緑岩であり、盤膨れが発生した箇所は破碎帯の存在もなく花崗岩が80%程度を占める良質な地山である。そのため、盤膨れが発生した箇所（スパン No.201）での建設時におけるインバート施工はなされていない。なお、盤膨れの顕在化箇所を含む、インバートの未設置区間はスパン No.184～No.202 の19スパン、延長約240mにわたる。

スパンNo.	183	184	～	197	198	199	200	201	202	203	
インバート	あり	なし (237.4m)							あり		
変状区間	健全区間				変状区間 (62.5m)				健全区間

項目	2車線トンネル	
トンネル延長	4,137m	
幅員構成	9.0m (1.0m+3.5m+3.5m+1.0m)	
縦断勾配	-0.3～2.0%	
覆工厚	0.3～0.4m	
インバート厚	0.4～0.5m	
岩種	花崗閃緑岩	
掘削工法	NATM補助ベンチ付全断面掘削工法 (爆破掘削)	NATM上半先進ショットベンチカット工法 (機械掘削)
地山の状況	花崗岩が80%程度を占めるほぼ良質な山	断層破碎帯等の不良地山区間を含む軟弱な地山

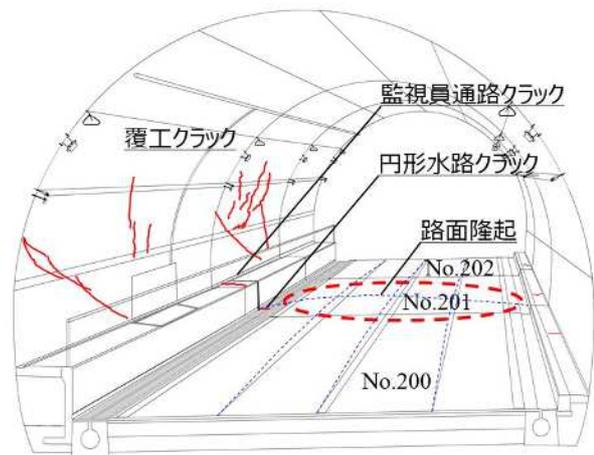
図-3 トンネルに発生している変状

図-3に当該トンネルに発生している主な変状を示す。供用開始の約1年後である2020年1月に路面流動・路面のくぼみ、円形水路・監視員通路のクラックなどの変状が確認されて以降、盤膨れに加えて、覆工コンクリートのクラックなど、複数の変状を5つのスパン（No.198～No.202）、延長約60mにわたり確認している。

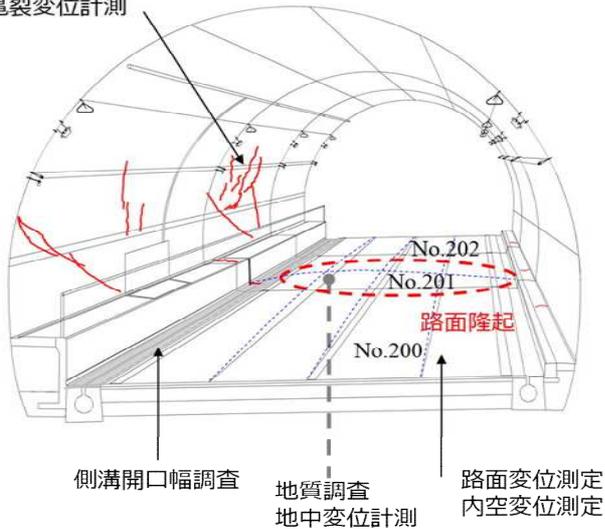
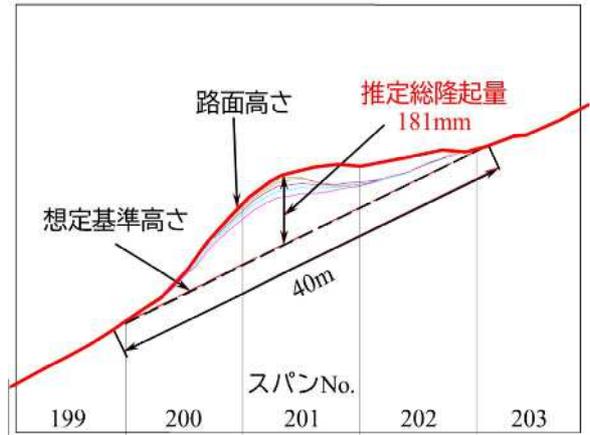
図-4 路面隆起量の計測結果

図-4に路面隆起量の計測結果を示す。供用開始時からの推定総隆起量は181mm、計測開始からの隆起量（2020年5月12日から2025年1月14日まで）は95mm（変位速度20mm/年）、直近1年では10mm（変位速度10mm/年）の累積を確認した。

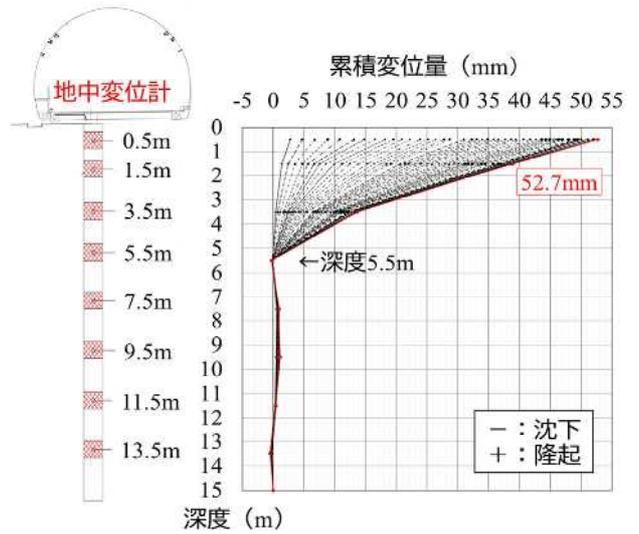
図-5 地中変位計測の結果

図-5に地中変位計測の結果を示す。深度5.5m以浅における計測開始からの地山の総隆起量（2021年6月30日から2025年2月1日まで）は、53mm（変位速度15mm/年）であり、直近1年では8mm（変位速度8mm/年）の累積を確認した。

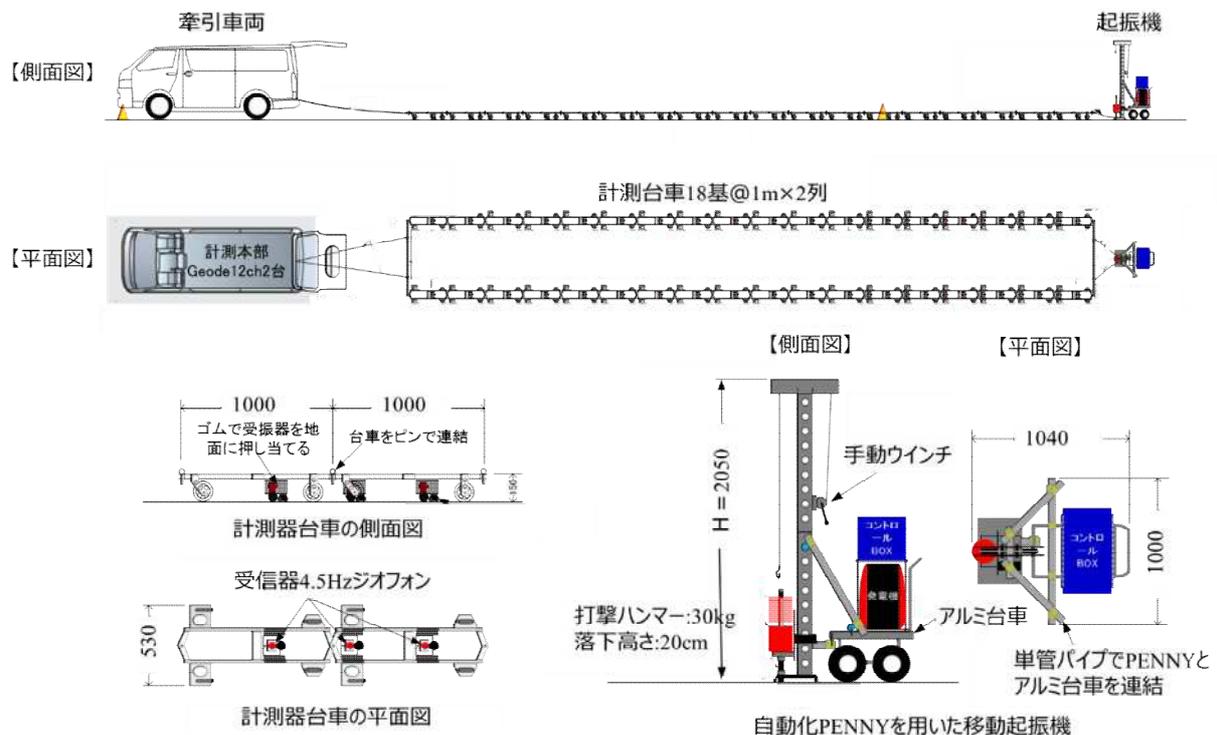
図-6 移動起振機を併用した 2 測線同時計測用リニア微動アレイ 探査の模式図

具体的な計測方法としては、図-6 に示すように、交通振動に加えて電動化した小型動的コーン貫入試験装置による打撃振動（30kg のハンマを 20cm 高さから落下）を付加し、受振器（固有周波数 4.5Hz の速度型振動計）を長さ 1m の計測用台車<sup>5)</sup>に取り付け、18 基を連結し（測線長 17m）、走行車線の内側わだちと外側わだちに沿って 2 列配置した。トンネル内の波動が側壁や監視員通路の影響を受けることを勘案すると、壁面から離れた複数の測線で計測して、速度分布を評価するなど、適用にあたっての留意点を考慮した。

小型動的コーン貫入試験装置は、台車に搭載して交通振動と受振方向が同じ方向となるように測線の最後

尾に連結し、計測用車両で測線と同時に牽引移動した。計測は、静止した状態でデータロガー（GEODE 24ch, Geometrics 社製）2台を用いて、サンプリング間隔  $1000 \mu s$  で約 80 秒間交通振動のみによる振動波形を計測した後、小型動的コーン貫入試験装置で 2 秒ごとに起振しながら同様に約 80 秒間の振動波形を計測した。

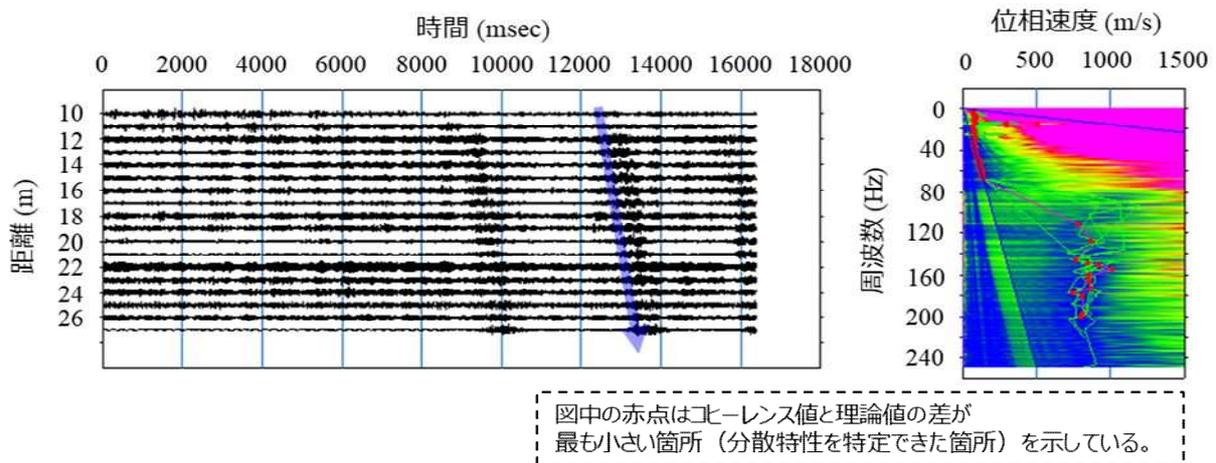
(1) トンネル健全区間における交通振動のみの振動波形とその周波数~位相速度関係

図-7 に、盤膨れが現状顕在化していない健全な区間での路面の起振方法の違いによる振動波形（距離 m と時間 msec）およびその周波数（Hz）と位相速度（m/s）の関係を示す。なお、これらは外側わだちにおける結果である。

図-7 (1) は、交通振動のみによる振動波形およびその周波数と位相速度関係を示したものである。また、図-7 (2) は、上記同様の内容で、路面の起振を交通振動に加えて小型動的コーン貫入試験装置併用により行った場合を示したものである。

観測した振動波形は、いずれの受振器の最大振幅も等価となるようにノーマライズされているため、図-7 (1) の振動波形の振幅が図-7 (2) と比較して大きく見えるが、実際には振幅は小さく、図中の青矢印で示す大型交通車両の通過に伴う振動波形（16m 間を約 1000ms で通過しているので時速 60km 弱）が目立つ程度である。一方で、図-7 (2) の赤矢印で示すように、起振装置により励起される振動波形は、2 秒ごとに瞬時に伝播する様子が顕著である。

図-7(1)では、明瞭な分散特性を評価することが困難であることがわかる。一方で、図-7(2)では小型動的コーン貫入試験併用による起振により、概ね100Hz以上の周波数レベルで、位相速度の評価が可能である。最大の位相速度は周波数100Hzで位相速度1000m/sに及ぶことから、その波長は10m前後で、深さにして3~5m(1/3~1/2波長則)に留まることがわかる。

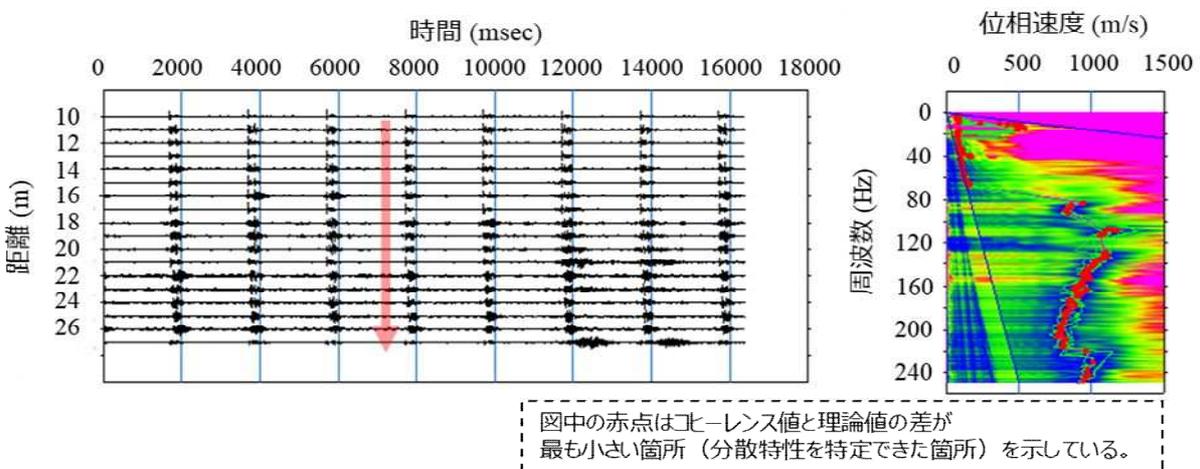
(2) トンネル健全区間における起震を併用した振動波形とその周波数~位相速度関係

定する周波数の関数)と理論値(ベッセル関数)の差を示しており、青色の領域が各周波数における位相速度である。支配的な位相速度ゾーンが地盤の剛性に対応している。図中の赤のプロットは、コヒーレンス値と理論値の差が最も小さい箇所(分散特性を特定できた箇所)を示しているものである。

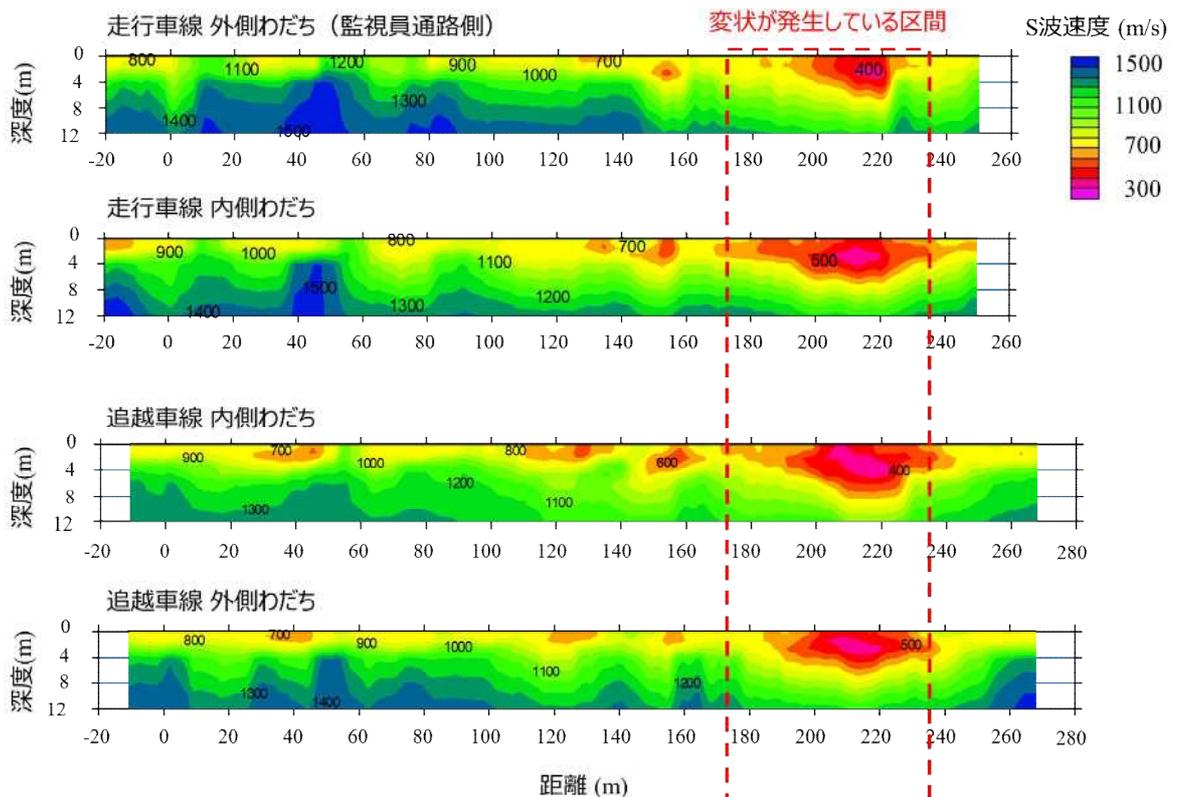
図-8 トンネル路面下のS波速度断面図

図-8は、対象トンネルの縦断方向におけるS波速度(≒位相速度)断面を距離程で整理、表現したものである。図中の赤枠で囲った範囲が変状発生区間である。

S波速度700m/s以下(橙色以上の暖色域)が深さ2m以上におよぶ区間は、内側わだち部においても距離程110~240m間に確認できる。特に、距離程190~230m間で顕著であり、これは現地の変状範囲とも一致

する。一方で、外側わだち部では、それぞれの車線の内側わだち部より全体的に速度が高い傾向にあることがわかる。これは前述のとおり、側壁や監視員通路などの影響を受けているためと考える。

スパンNo.	182	183	184	185	186	187	188	189	190	191	192	193	194	195	196	197	198	199	200	201	202	203	204	205	
インバートの有無	有																							有	
変状発生の有無	無																								無

以上の結果より、リニア微動アレイ探査と重錘落下起振の併用により、変状区間はもとより、路面隆起が現状顕在化していない健全な区間においても、S波速度構造を評価することが可能であることがわかった。また、距離程ごとにS波速度構造を表現することで、トンネル縦断方向における地山の脆弱部の分布を「見える化」することができ、その脆弱範囲は現地状況や各種調査結果とも対応するため、補強を必要とする範囲の絞り込みに有用な根拠資料となると考えられる。

各種調査結果およびリニア微動アレイ探査結果をもとに行った補強対策範囲の優先順位付けの一例を示す。具体的には、優先度I（既に盤膨れが顕在化している範囲+健全部1スパン）：各種計測の結果、現状、盤膨れが顕在化している、岩石試験の結果、盤膨れの判定指標を超過している、表面波探査の結果、S波速度が500m/s以下と低速度域を示すことなどから、スパンNo.197~202、L=75mとした。優先度II（将来的に盤膨れが発生する恐れがある範囲+健全部1スパン）：各種計測の結果、現状、盤膨れが顕在化していないものの、岩石試験の結果、盤膨れの判定指標を超過している、表面波探査の結果、S波速度が700m/s以下とやや低速度域を示すことなどから、スパンNo.193~196、L=50mとした。優先度III（将来的に盤膨れが発生する可能性が低い範囲）：岩石試験の結果、盤膨れの判定指標を超過しているものの、各種計測の結果、現状、盤膨れが顕在化していない、表面波探査の結果、S波速度が1000m/s前後と比較的高速度域を示すことなど

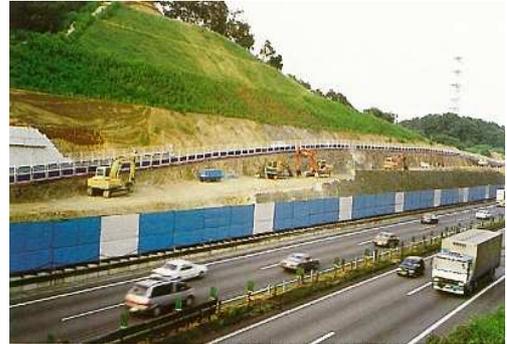
(a) 拡幅切土のスライスカット

NEXCO3会社では、全国に広がる拡幅事業の着実な進捗を図っている一方、拡幅事業における土工に関する知見を取りまとめた技術基準類は整備されておらず、現場で生じる多くの課題に対して個別に対応策を検討している。拡幅事業における代表的な土工工事の例を図-1に示す。新設事業とは施工条件が異なり、特に供用路線に近接した施工となる場合が多いことから、拡幅特有の観点を踏まえた検討事項や施工時の特別な安全対策が必要となる。

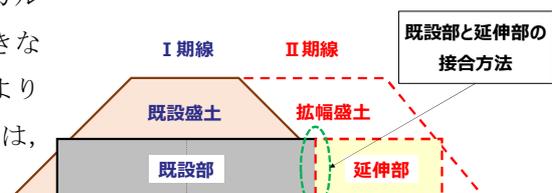
図-2 カルバート延伸の概要図

図-2にカルバート延伸の概要図を示す。カルバート延伸の特徴として、既設部と延伸部に継目構造が新設されること、既設部に道路の拡幅に伴う追加盛土分の荷重が追加されることが挙げられる。すでにカルバート延伸が行われた箇所の設計報告書や施工記録の分析、現況調査を行ったところ、既設部と延伸部の接合方法が延伸部の延長によって整理できることが分かった。延伸部カルバートの延伸長が短く延伸部の転倒に対する安定性が確保できない場合は、伸縮目地を設けず、延伸部と既設部をアンカーにより剛結している場合が多く、延伸長が長く転倒の恐れがない場合は、接合部に伸縮目地を設けジョイントバーにより接合していた。

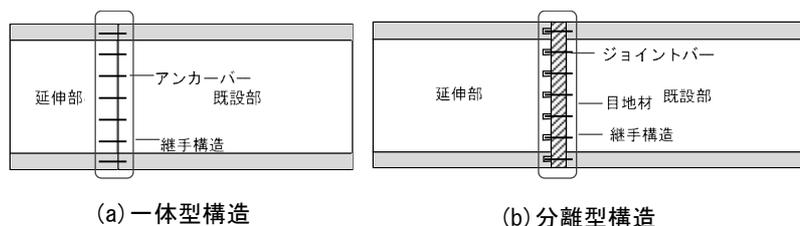
図-3 継目構造の概要図

目地を設けずアンカーバーにより剛結した構造を一体型構造、伸縮目地を設け既設部と延伸部をジョイントバーにより接合した構造を分離型構造とそれぞれ定義した。図-3 に一体型構造、分離型構造の模式図をそれぞれ示す。一体型構造は、延伸部と既設部をアンカーバーによりお互い剛結し、一体化を図る構造である。分離型構造は既設部に接着系アンカーを打設し、延伸部にはあらかじめビニールパイプを埋め込んでおくことにより、軸方向の荷重は伝達せず、せん断抵抗のみに寄与する構造である。

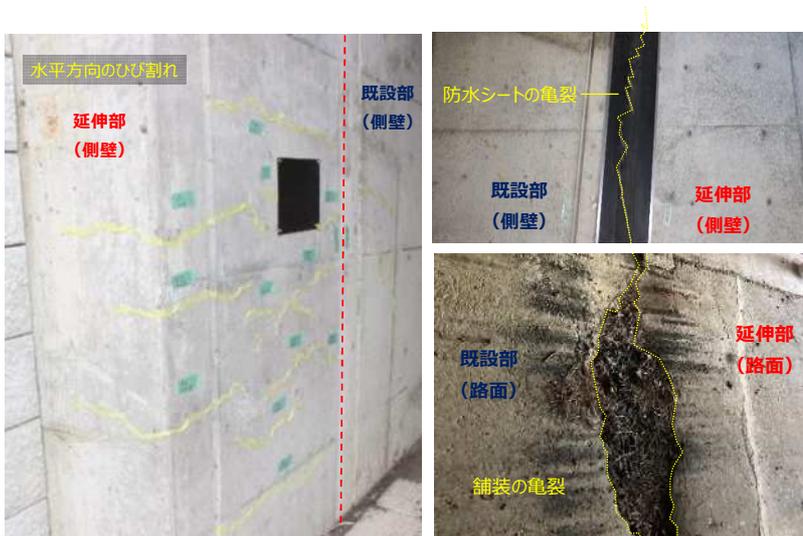
図-4 カルバート継目部の変状事例

図-4 にカルバートの延伸を行った個所で発生した特徴的な変状を示す。一体型構造の継目部では延伸部に水平方向のひび割れが多く発生し、既設部でも接合部に隣接した個所でひび割れが発生していた。分離型構造の継目部では側壁の目地開きや防水シートの亀裂、舗装部の亀裂等が生じていた。これら特徴的な変状について、縦断方向の断面力に着目し、延伸に伴う変状発生の変状分析を行った。

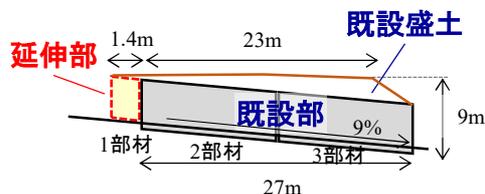
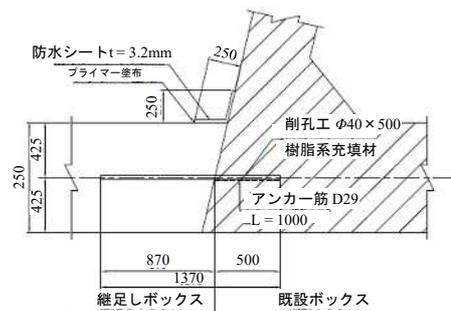
図-5 再現したカルバートの概要図 (一体型)

図-5 に再現した一体型カルバートの概要図を示す。当該箇所は延伸距離が1.4mと短く、頂版と側壁のみを張出し、既設部と延伸部に目地を設けず一体化した構造であり、アンカー筋(D29, SD345)で既設部に500mm、延伸部に870mm埋め込み接合している。カルバートの縦断勾配は9%、最大土被りは2mであり、勾配の上方に延伸しているため延伸前と変わっていない。

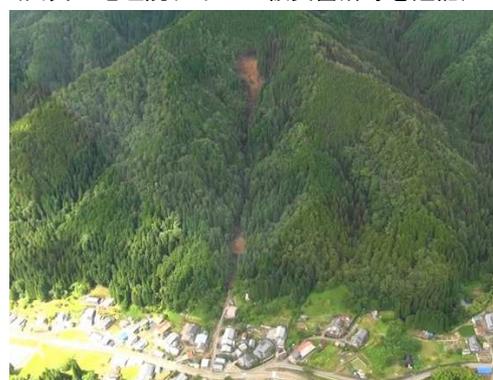
写真-1 奥田洞谷の災害 (平成 30 年 7 月)<sup>3)</sup>

奥田洞谷では、8 日未明 (2~3 時) に溪流源頭部で斜面崩壊が発生し、約 5,000m<sup>3</sup>の崩土のうち約 4,000m<sup>3</sup>が流下した。しかし、土砂は、谷出口の砂防堰堤と下流の溪流保全工で捕捉され、下流集落への被害はなかった (写真-1 参照)。災害後は、上流に不安定な土砂が残っていたことから、堰堤背面の土砂の撤去とともに、土石流センサー、雨量計が設置され、監視体制が強化された<sup>2)3)4)</sup>。

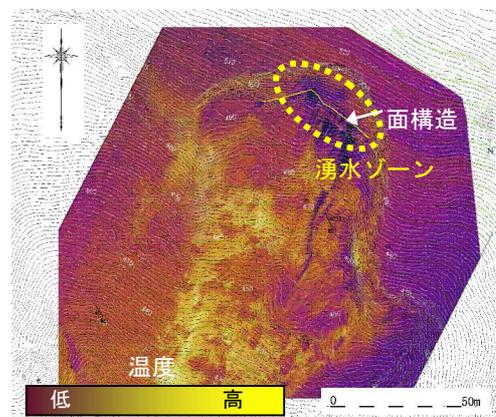
図-2 令和2年7月崩壊斜面の赤外線画像

本事例は、岐阜県および国土交通省により、優れた砂防施設の効果事例として広報された。一方、平成30年の崩壊後には再崩壊の兆候が見られたものの、災害復旧事業の特性上、迅速な予防措置が困難であった点が課題となった<sup>1)</sup>。また、令和2年の崩壊後の赤外線画像(図-2 参照)では、滑落崖の下方に湧水ゾーンが確認された。一般に、このような線状の湧水は、その直下に難透水層が面構造として伏在していると考えられる。このことから、崩壊した斜面に難透水層が広範に分布している場合、豪雨によって表層地下水位が上昇し、先端部で発生した小規模な崩壊を契機として、崩壊が上方へと拡大する可能性があると考えられる。そこで本取組みでは、奥田洞谷の主要な崩壊要因を、難透水層の分布による素因と、豪雨による地下水位上昇の誘因に着目し、再現解析により崩壊メカニズムを解明し、有効な対策を検討する(表-1 参照)。本稿では、その解析の基礎情報として整理した地質構造および降雨に関する調査について報告する。

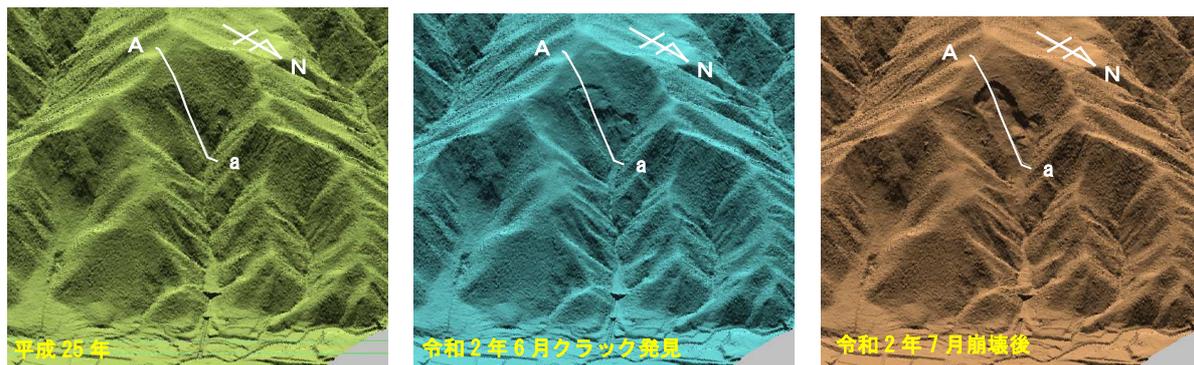
図-3 奥田洞谷の斜面崩壊 全体図 (3 時期のレーザ測量データによる)

奥田洞谷の崩壊による地形変化について、岐阜県提供の3時期のレーザー測量データを用いて整理した(図-3~5 参照)。図のa-A線は、断面図の切断面の位置を示す。対象は、平成25年度、令和2年6月(クラック発見時)、同年7月(崩壊後)である。奥田洞谷は、流域面積0.107km<sup>2</sup>の溪流で、最高地点の標高は555m、谷出口は315m、延長約500m、標高差240m、平均傾斜約26°である。谷出口には昭和50年9月竣工の砂防堰堤が設置され、その下流は土砂災害警戒区域(土石流)に指定されている。斜面崩壊は、谷出口から約350m上流、標高460~510mの溪流源頭部で発生した。平成30年の崩壊は、勾配約40°の斜面で発生し、崩土は標高410~460m、勾配約36°の溪床に残ったとされる。崩壊上部には、勾配45°の急斜面が続いており、令和2年7月の豪雨では、その崩壊上部の斜面がさらに崩壊した。図-4(中央)に示す令和2年6月の拡大図では、平成30年の滑落崖を赤線、同年6月のクラックを黄線で示す。クラックは、崩壊後に緩み領域が上方に拡大したことで生じたと考えられる。山腹は急峻で、溪床部には亀裂の多い硬質な砂岩・泥岩が露出し、崩土流下時には斜面基部で侵食が生じている。

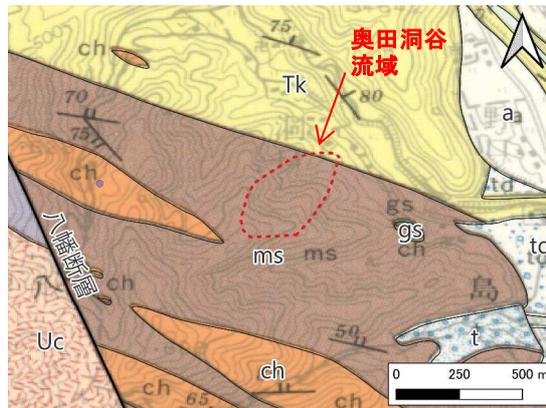
図-6 対象地周辺の地質<sup>8)</sup>

なお、地質概要については、図-6に示す5万分の1地質図幅<sup>8)</sup>のとおり、奥田洞谷は中部地方中央部の美濃帯に属する。美濃帯は中生代ジュラ紀の付加体からなる堆積岩の複合体(コンプレックス)で、北の飛騨外縁帯と南の領家帯の間に分布する。主な地質は塊状砂岩(Tk)、砂岩泥岩互層、泥岩(ms)で、一部にチャート(ch)や緑色片岩(gs)が挟在する。西側に分布する八幡断層は、北西-南東方向の左横ずれ断層と推定され、第四紀の崖錐礫層を切ることから活断層とされる。平成25年の地形には旧崩壊地形が2箇所確認

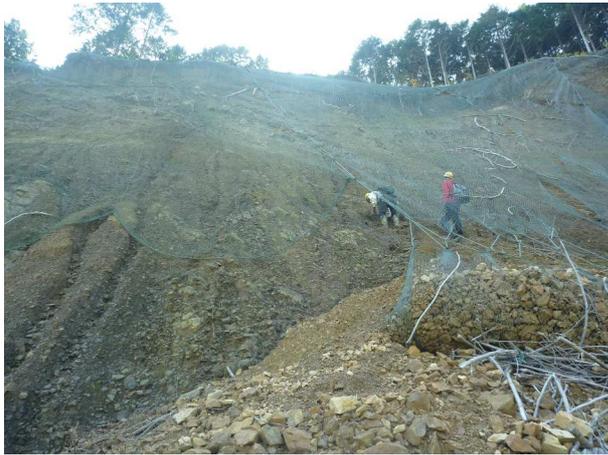
写真-3 滑落崖下部の難透水層（全景）

難透水層に着目した現地調査を令和 4 年 6 月に行い、その状況を写真-3, 4 に示す。令和 2 年の崩壊で形成された滑落崖下部では、災害発生から約 2 年が経過して湧水量は少なかったものの、難透水層と考えられる礫混じり粘土層を確認した。この層は、 $N50\sim 70^{\circ} W, 30\sim 45^{\circ} NE$  の流れ盤構造を呈している。

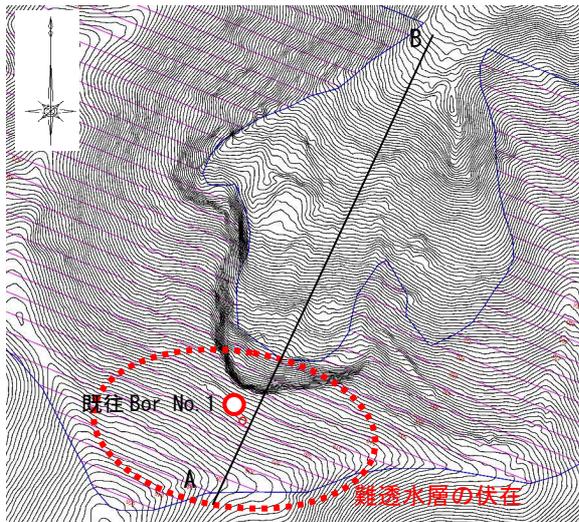
図-7 難透水層の面構造の推定（平面投影）

難透水層の面構造について、地形図および既往ボーリング結果をもとに検討し、平面図および断面図に投影したものを図-7, 8 に示す。流れ盤構造をなす難透水層は、尾根部では地表に露出し、残存斜面の下部にも伏在していると推定された。断面図からは、斜面中腹部において令和 2 年の崩壊面とほぼ同じ深度に難透水層が存在すると考えられる。なお、既往のボーリング (No.1) では、該当深度 (GL-12m 付近) に N 値 16 の風化岩層 (砂岩・泥岩互層) と孔内水位 (GL-11.94m) が記録されていた。今回の調査では確認のためコア試料を観察したが、明瞭な難透水層は確認できなかった。これは、掘削から約 2 年が経過し、試料が乾燥・硬化していたことなどが要因と考えられる。

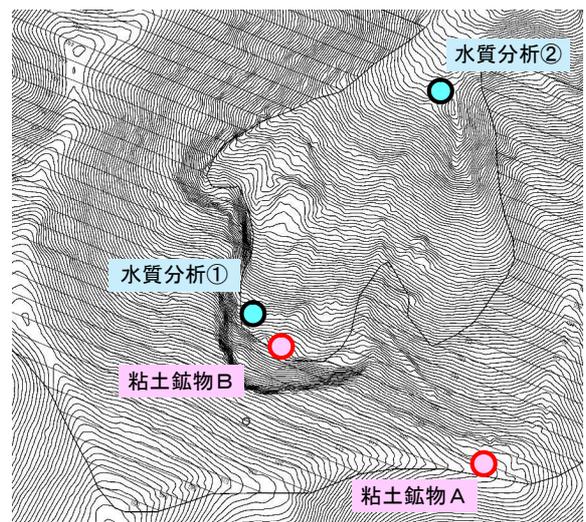
図-9 試験位置図

難透水層の地質工学的特性を把握するため、図-9 に示す場所で各種試験を実施した。

難透水層の強度定数を把握することを目的として、図-9 に示す粘土鉱物 A において原位置試験（土検棒貫入試験）および室内土質試験（三軸圧縮試験：密度調整試料使用）を実施した。試験の結果を表-2 に示す。土検棒貫入試験では粘着力  $C$  : 8.1 (kN/m<sup>2</sup>)、せん断抵抗角  $\phi$  : 0.95 (°)、三軸圧縮試験では全応力条件下の粘着力  $C$  : 70 (kN/m<sup>2</sup>)、せん断抵抗角  $\phi$  : 28.8 (°)、有効応力条件下で粘着力  $C'$  : 25 (kN/m<sup>2</sup>)、せん断抵抗角  $\phi'$  : 34.4 (°) となった。室内試験のせん断抵抗角 ( $\phi$ ) が大きな値を示した理由としては、試料中に粗粒分が多く含まれていたことが一因であると考えられる。

難透水層における粘土鉱物の含有状況を確認することを目的として、図-9 に示す粘土鉱物 A (3 試料)、B (2 試料) について X 線回折分析を実施した。その結果、図-10 に示

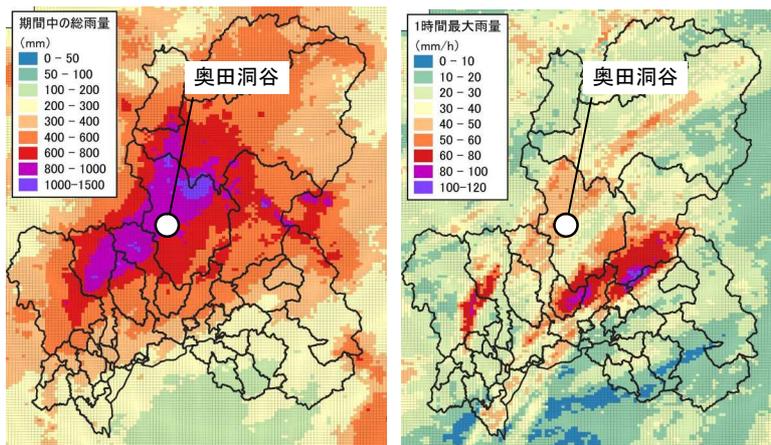
図-11 平成30年7月1日～8日の降雨分布

図-11, 12 は、両年の期間中の総雨量と1時間最大雨量の分布を示す。これより、南西～北東方向に延びる線状降水帯が確認できる。被災地では、これに沿った降雨集中が明瞭で、被害の一因と考えられる。

奥田洞谷流域が含まれる解析雨量メッシュ（1kmメッシュ番号53365751）では、平成30年の期間内の総雨量818mm、最大1時間雨量41mm/h、令和2年に706mm、32mm/hを記録した。期間内の総雨量は、ともにアメダス八幡観測所の7月平年値387mm<sup>5)</sup>の2倍程度以上であった。

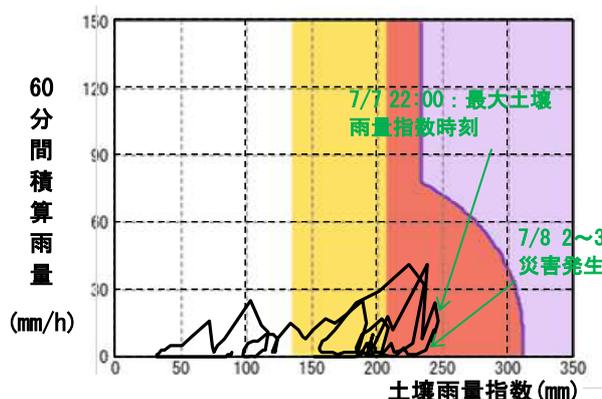
図-13 平成30年7月災害のスネークライン

図-13, 14 に、奥田洞谷が含まれる解析雨量メッシュ(1kmメッシュ番号53365751)の土壌雨量指数と60分積算雨量によるスネークラインを示す。背景には、ぎふ土砂災害警戒情報ポータル<sup>13)</sup>より、土砂災害警戒判定図(5kmメッシュ番号35361514)を重ねて表示した。

平成30年の災害は8日2～3時に発生し、スネークラインは土砂災害警戒領域内に達していた。一方、最大の土壌雨量指数は7日22時に記録されており、崩壊は必ずしも指数が最大となる時刻に発生するとは限らないことが分かる。令和2年の災害は8日9時33分に発生し、発災時のスネークラインは危険領域内にあり、平成30年よりも低いレベルでも斜面崩壊が発生している。

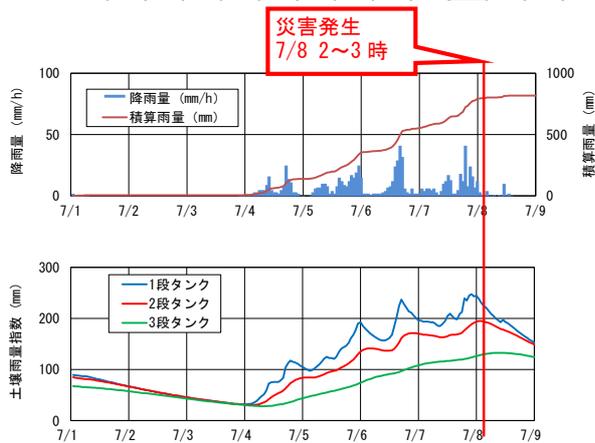
図-15 平成30年7月災害の降雨と土壤雨量指数

表-6, 7 と図-15, 16 に、奥田洞谷が含まれる解析雨量メッシュ(1kmメッシュ番号53365751)における降雨と、土壌雨量指数に基づく各タンクの貯留高の時系列を示す。タンクモデルは流域全体を3段のタンクに見立て、各段の貯留量の合計から指数を算出するもので、第1段は表面流出、第2段は中間流出(山腹湧水)、第3段は基底流出(山裾湧水)に対応するとされる<sup>11)</sup>。平成30年は、7月4日から8日朝にかけて断続的に強い雨が続き、特に7日16時～8日0時には激しい降雨があり、19時に最大41mm/hを記録した。第1段タンクは19時にピークを迎えた後低下したが、第2・3段は上昇を続け、22時に土壌雨量指数が最大となった。その後、土壌雨量指数は低下したものの、第2・3段の貯留高は高い水準を維持し、8日2～3時に

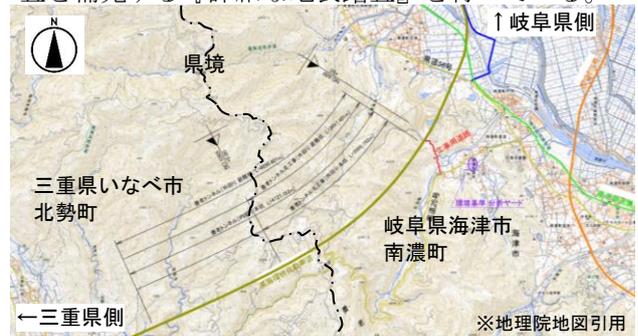
図-2 養老トンネル(仮称)路線 平面図(拡大図)

「養老トンネル(仮称)」は、岐阜県西濃地域と三重県北勢地域に跨る全長約4.8kmの道路トンネルである。2車線トンネルで掘削する断面(以下「本坑」)の隣に避難通路(以下「避難坑」)を計画し、双方の掘削方式には発破掘削を採用している。勾配は、岐阜県側に傾斜する(図-2, 3参照)。

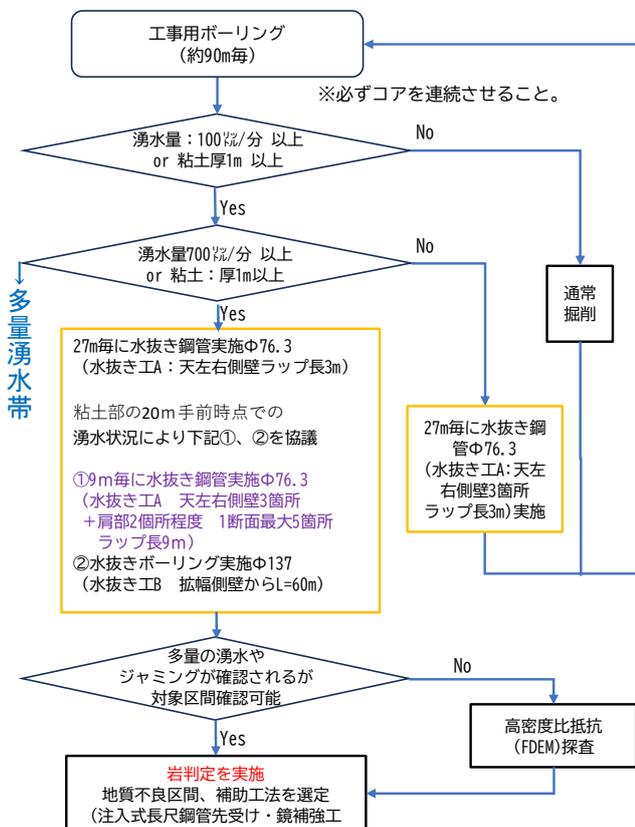
図-4 施工方法判定フロー図 (2025 年 3 月時点)

上記を総合的に判断考慮して、養老山地における『削孔』と『探査』の適用の最適化を図るためのフローを 2024 年 4 月に作成し、その後の『削孔』と『探査』の実施手順判定に改善を加えながら活用している(図-4 参照)。

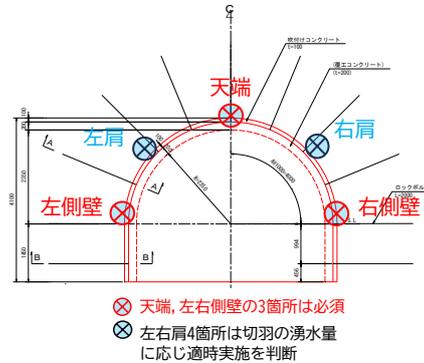
図-5 水抜き工 A 実施位置 概要図

なお、水抜き工 A の施工位置(図-5 参照)について、天端および上半肩部も実施するのは、層理面を含む地質構造が掘削方向に対し差し目となり、天端から地質構造が変わる傾向にあるため、早期に地質構造の変化を把握するためである。

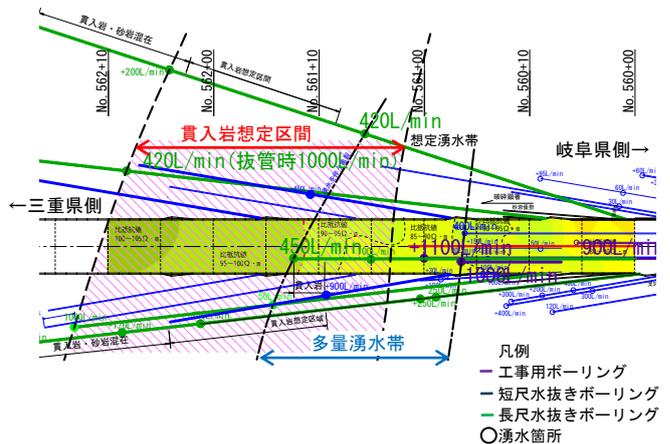
図-6 最初の多量湧水帯での想定地質平面図の事例

さらに、これらの『削孔』と『探査』による調査から得られた情報は、トンネルレベルでスライスした想定地質平面図にとりまとめ、切羽前方の地質・地下水状況を図(可視)化して、工事関係者間で情報を共有している(図-6 参照)。これに基づき、今後の地質の想定や施工方法の検討に活用している。現時点では、施工により確認された地質・地下水の状況は、想定地質平面図とほぼ同じであることを確認している。

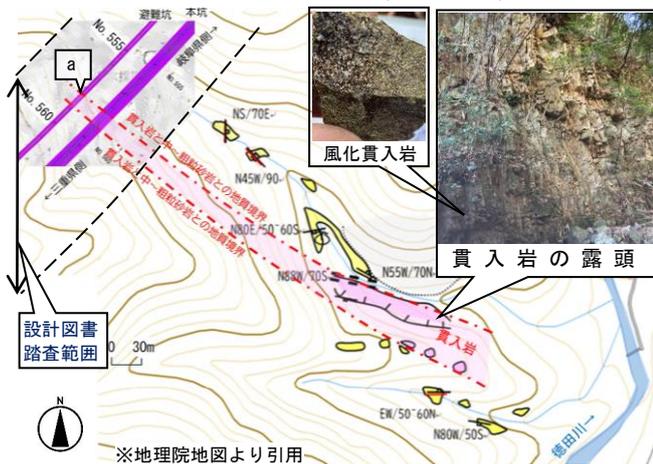
図-7 設計図書の踏査範囲を含めた地表踏査の事例

の踏査では、養老山地に主体的に分布する美濃帯相当の砂岩と粘板岩の他に、設計図書に記載の無い『貫入岩』を露頭で確認した。さらにその発達方向が多量湧水帯の三重県側に位置すること、層理面(30~50° S)より急(90~70° S)傾斜であることから、美濃帯の層理面方向の地下水の流れの貫入岩での遮断が多量湧水帯形成の一要因と想定され、踏査の有効性を確認した(図-7 参照)。

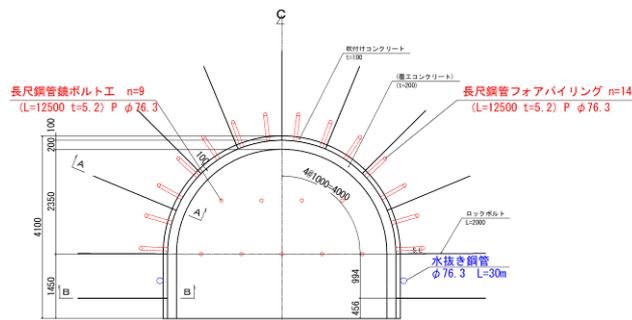
図-8 多量湧水帯 補助工法図

初期の多量湧水帯の検討経緯や知見を基に採用する補助工法の種類と適用基準を策定した(図-8 参照)。多量湧水帯では、開口性の亀裂や湧水による地山の緩みに起因する切羽前方および鏡面の緩み抑制を目的として、補助工法に長尺鋼管フォアパイリング(φ76mm, L=12.5m ラップ長 3.5m)、長尺鋼管鏡補強工(同)を採用しており、以後この補助工法を採用している。

また、切羽鏡面については、初期の多量湧水帯通過時の補助工法施工時に、切羽鏡面の湧水を遮水したと同時に吹付面にひび割れが発生し、押し出しの兆候が確認された。このため、以後は鏡面下半のボーリング孔を水みちとして残し、鏡面の吹付コンクリートの水圧によるひび割れや押し出しを防止している。

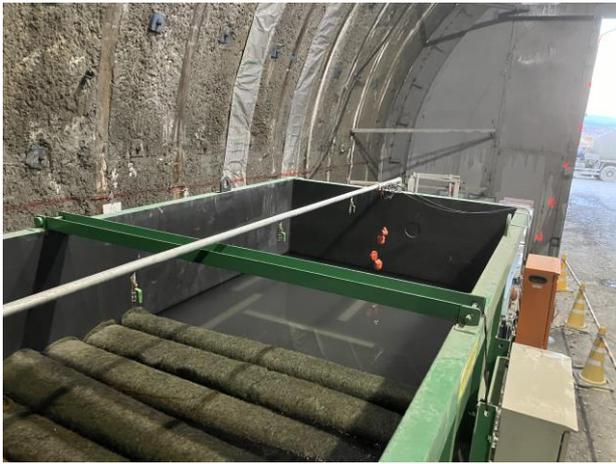
写真-1 消泡装置 設置状況(本坑坑内 坑口部)

さらに、先述した高耐水性の改良材は、湧水に混入した場合に微細な泡が発生し、pHや濁度が環境基準値内でも放流水が白濁して見える事象が確認されていることから、この微細な泡を消泡する装置を清水用200m<sup>3</sup>/h、濁水用100m<sup>3</sup>/hを新設し、濁水用は後に100m<sup>3</sup>/h増設した(写真-1 参照)。

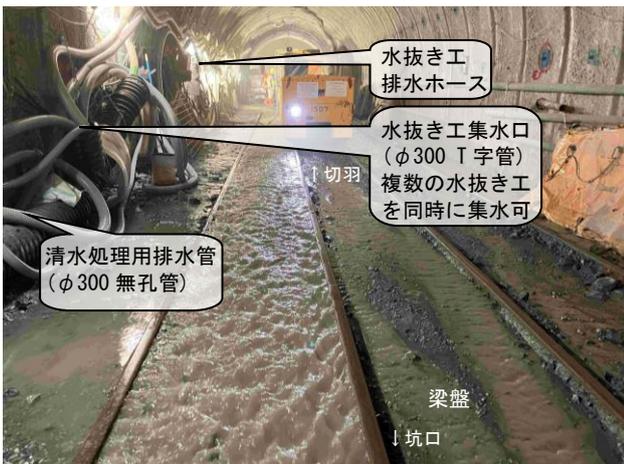
写真-2 避難坑 清水処理用排水管, 水抜き工集水口

上記課題の解決方法として、以下の対策を講じた。φ300 mm高密度ポリエチレン無孔管を清水処理専用排水管として左土平に敷設し、管接合部(4m 間隔)に T 字管の開口部を上向きに接合することで、多量の清水排水断面を確保するとともに、水抜き工からの集水口とすることで、多数の水抜き工からの湧水を確実にかつ簡易に集水して常時排出可能とした(写真-2 参照)。

上を流下することになる(写真-2 参照)。また多量湧水帯では、路盤からの湧水も認められる。

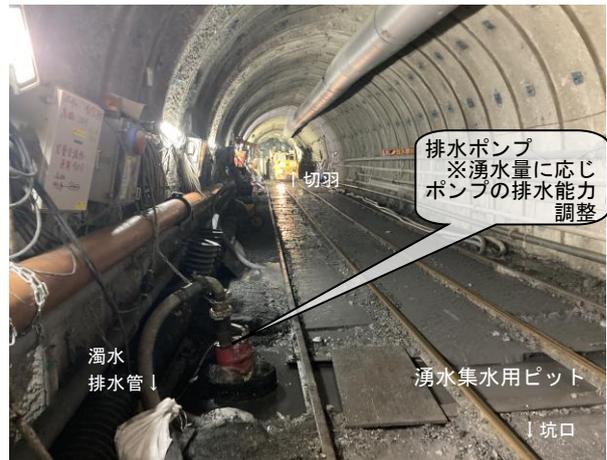
写真-3 避難坑 路盤流出湧水集水用ピット 設置状況

このため、切羽や路盤から発生する湧水をいかに集水するかが問題となった。そこで、約 50m に 1 箇所、路盤を流れる湧水集水用の避難坑幅をカバーできるピットを枕木用 H 鋼の下部に設置し、濁水処理専用の排水系統に排水ポンプを介して導水している(写真-3 参照)。

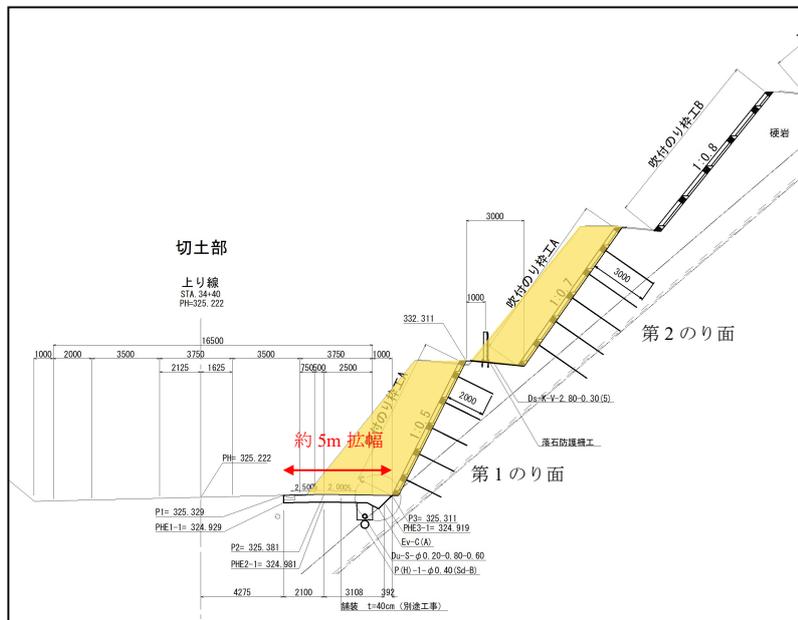
図-1 断面図

当該切土の大部分は野洲川層群の、岩盤等級がCM~CH級の硬質泥岩を主体に構成されており、当初0.45m<sup>3</sup>バックホウ+大型ブレイカー800kg級を用いて岩を破碎しながら掘削する計画であったが、試験施工の結果、岩が想定以上に硬く施工能力が著しく低い(当初想定29m<sup>3</sup>/日に対して約13m<sup>3</sup>/日)という課題が判明した。

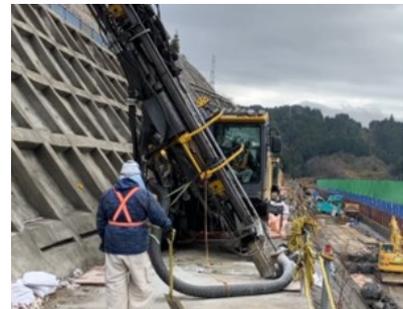
写真-2 先行削孔

削孔した穴に  
ブレイカーを当てて破碎

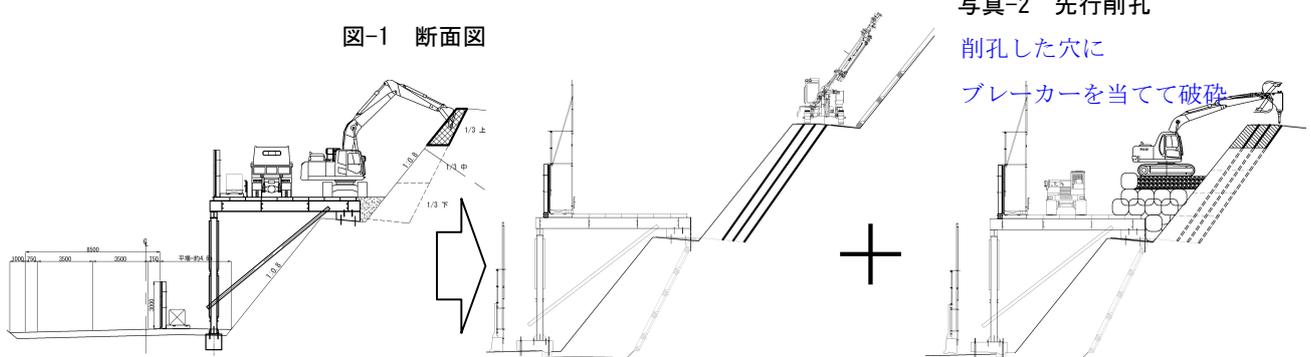
【当初】ブレイカーによる岩破碎

【変更】先行削孔+ブレイカーによる岩破碎

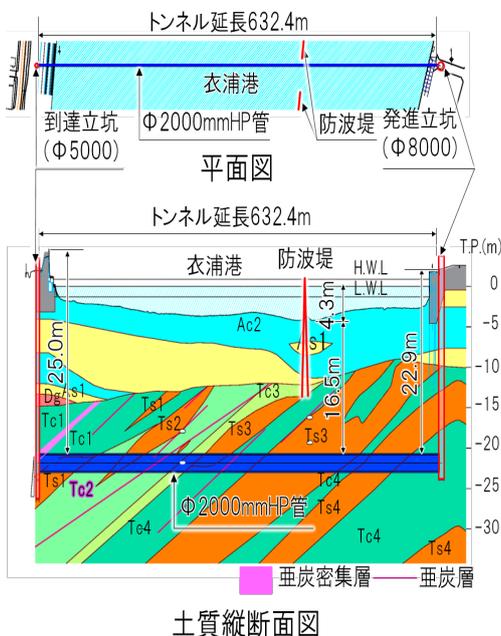
図-1 推進工事の概要

- (1)固結シルト層掘削時に、排泥管及び面板スリットが閉塞する懸念があった。そこで、カッターに面板を装備し、チャンバー内への固結シルト塊の取り込みを防止するとともに、面板スリットの開口率を可能な限り大きくすることで閉塞を防止した。
- (2)亜炭層掘削時には、大きな木片等の出現により、排泥管内で閉塞する可能性があったため、推進機後方に追加装備したラインクラッシャーで破碎し、排泥管へ取込むこととした。

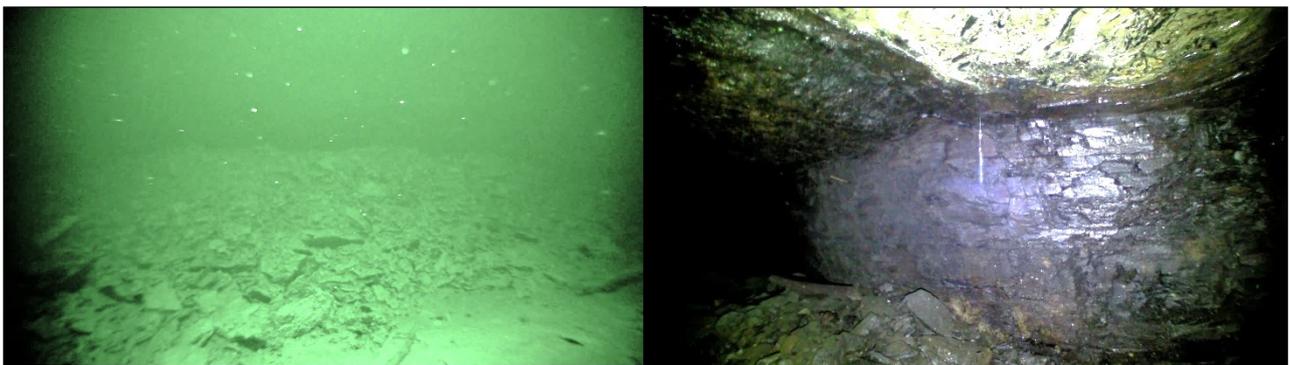
写真-1 Cavity Sonar®による地下空洞の撮影例(左：水中, 右：空中)

日本各地で地下空洞の崩壊による地表面の陥没や沈下被害が報告されている。被害を避けるためには、調査によって空洞の分布状況を把握する必要があるが、従来の調査方法は精度的・経済的な課題があった。そこで、ボーリング調査に付随して実施できる新たな空洞調査システム(Cavity Sonar®)を開発したので紹介する。Cavity Sonar®は、超音波イメージングソナーと高輝度 RGBW 光源連動 FHD カメラおよびジャイロセンサーを備えた測定管と地上部の PC モニタ BOX, 測長器, 操作器から構成されるユニットであり、ボーリング孔を介して地下空洞に測定管を挿入することで、従来の調査方法よりも効率的に低コストで対象地における空洞状況を可視化できる。本論では、地下 20m 程に分布する亜炭鉱採掘跡地において、Cavity Sonar®を用いて半径 10m 範囲の採掘跡(地下空洞)の規模や拡がり方向を高精度に把握した調査事例を紹介する。

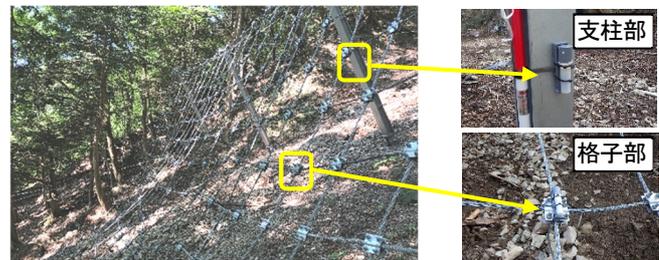
写真-1 落石減勢工に設置した無線式センサ

- 1) 落石減勢工への衝突試験: 上部斜面から人為的に落石を発生させ、斜面中腹に設置された落石減勢工に衝突させた。減勢工には支柱部および格子部に計6個のセンサを設置し、動的最大加速度値の変化を計測した(写真-1)。
- 2) 仮設防護柵への衝突試験: 振り子式に持ち上げた重錘を用い、仮設防護柵に衝突させた。防護柵には上部吊りロープおよび下部ネットに計6個のセンサを設置し、同様に動的加速度値を記録した(図-2, 写真-2)。

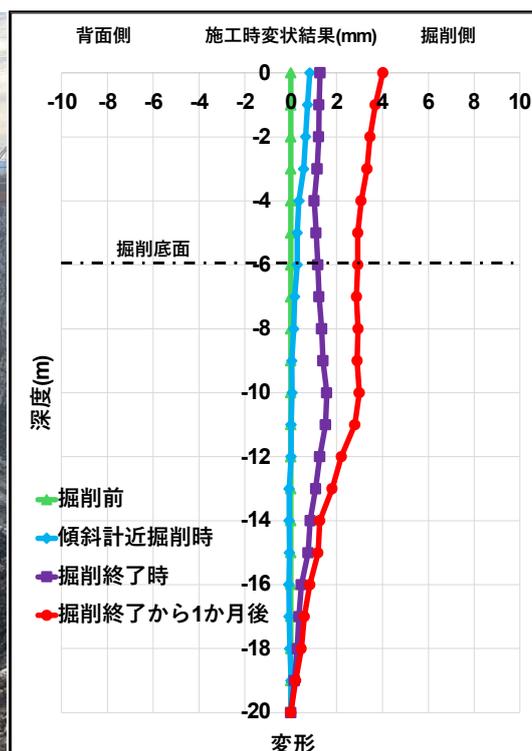
図-2 地盤改良土留めの変位

現場計測では、掘削に伴い変位が増大し、自立式土留めの特徴である頭部の変位が最も大きくなる変形モードが確認されたが、その変位はごくわずかであった(図-2)。鉛直方向に均質性の高い改良土留めが構築され、掘削時の土留め壁の変形もわずかであったことから、地盤改良土留めの有効性が確認された。

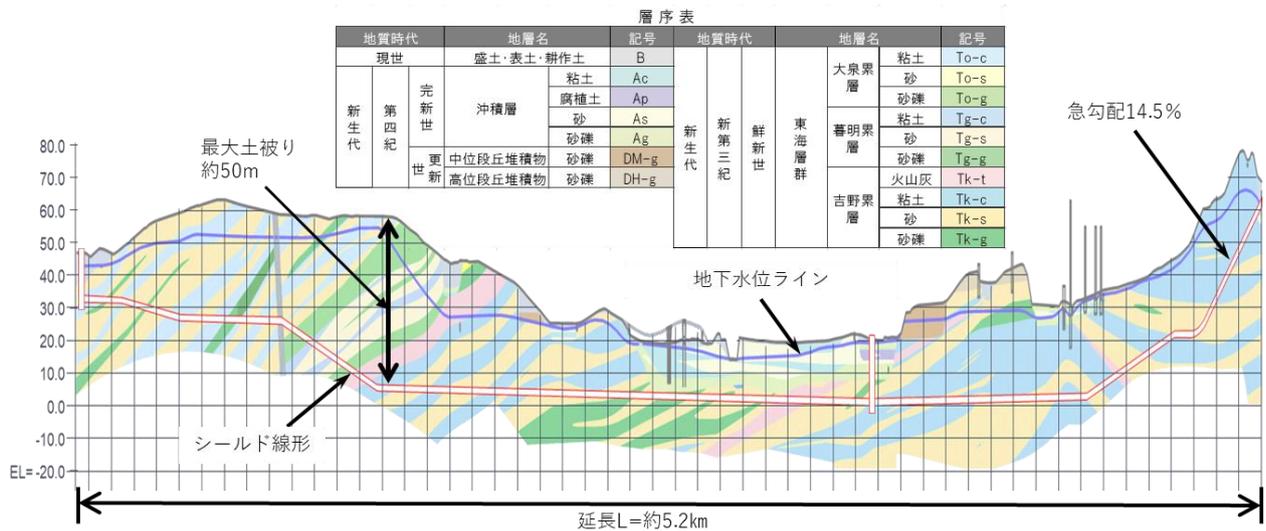
図-1 洞道縦断面図

今回施工する地盤は、東海層群洪積粘性土層、砂層、および砂礫層の互層で変化に富んでいることが特徴である。過去に東海層群を掘削したシールド工事では、砂・砂礫層の石英含有率が高く、カッタービットが想定以上に摩耗する“異常摩耗”が確認されている。

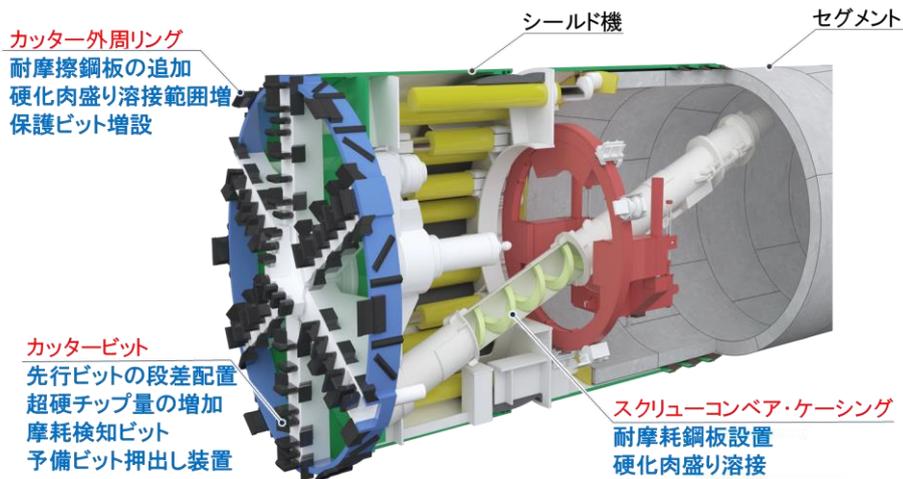
図-2 シールド機摩耗対策

そのため、土質調査で採取した試料より石英含有率を調査した結果、非常に高い石英含有率が確認されたことから、異常摩耗が懸念されるカッタービットやスクリーコンベアへの摩耗対策など、石英含有率を考慮したシールド機設計について報告する。
