# 林地残材などの未利用木質破砕材を活用した新しい木質舗装の開発とその評価

岐阜工業高等専門学校・環境都市工学科      国際会員      ○吉村 優治  
株式会社遠藤造林      遠藤 一美  
西濃建設株式会社      宗宮 正和  
株式会社エスウッド      角田 惇  
河村 邦基

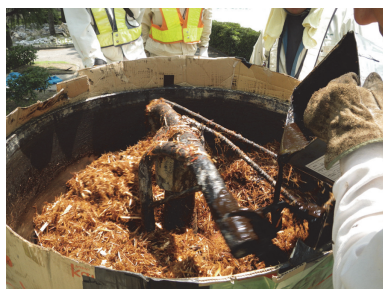
写真-5 攪拌状況①

- ① 未利用木質破砕材に水性アスファルトを投入し、攪拌する（写真-5）。
- ② ①に事前に混合しておいた2つの添加剤を投入（写真-6）し、攪拌する（写真-7）。
- ③ 攪拌、混合した材料を路盤の上に設定した舗装厚の約2倍の厚さに敷きならす（写真-8）。
- ④ 養生シートまたは合板などを敷き、転圧を行う（写真-9）。
- ⑤ 施工完了（写真-10）。

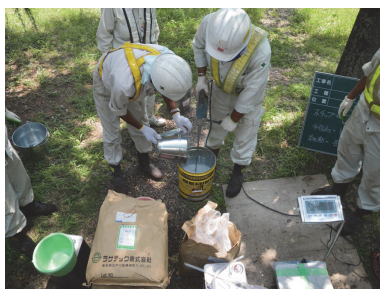
写真-6 攪拌状況②

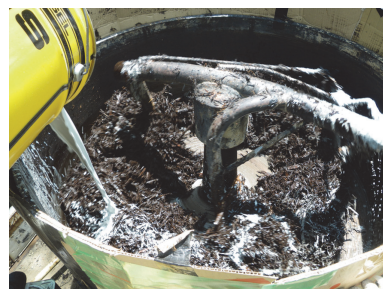
写真-7 攪拌状況③

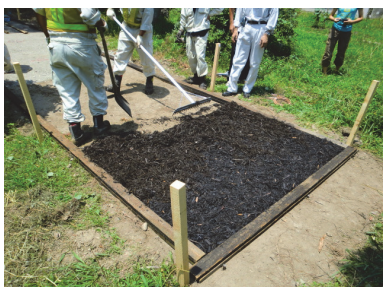
写真-8 敷きならし状況

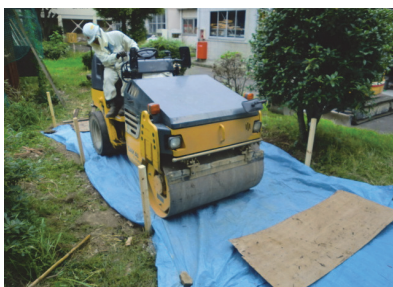
写真-9 転圧状況

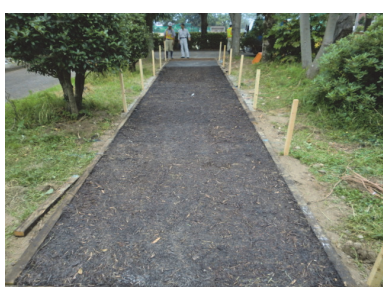
写真-10 施工完了

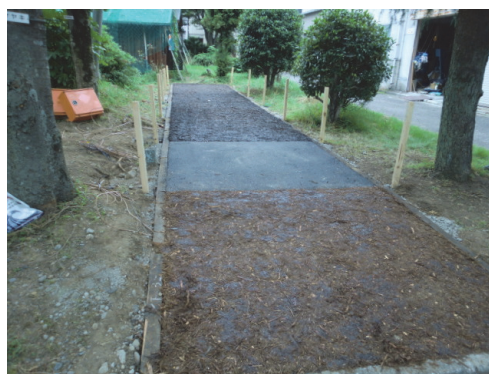
写真-11 岐阜高専中庭の各種舗装

施工実績は表-2 に示すとおりであり、すでに6回の施工を終えている。このうち施工 A～C は、平成 22 年度・23 年度（2010 年・2011 年）岐阜県地域材利用開発プロジェクト支援加速化事業に採択され、テーマ「ぎふ証明材を活用した新しい木質舗装技術の開発」について助成を得て実施したものである。B の 2011 年 7 月に岐阜高専中庭で行った施工については、写真-11 に示すように性能比較のために、2m×2m 毎に条件を変えて各種の舗装を施し、舗装内・舗装上に熱電対、路床最上部に水分計が設置されている（図-1 参照）。舗装①は従来の木質舗装であるエポキシ系木質樹脂舗装、舗装②はアスファルト舗装、舗装④～⑦が未利用木質破砕材舗装、舗装③はアスファルト舗装上に未利用木質破砕材舗装を敷設している。
