# 高速道路の土工構造物の変状と対策—特定更新等工事—

## Deformation analysis and countermeasure of expressway's earthwork structures

### - Renewal project -

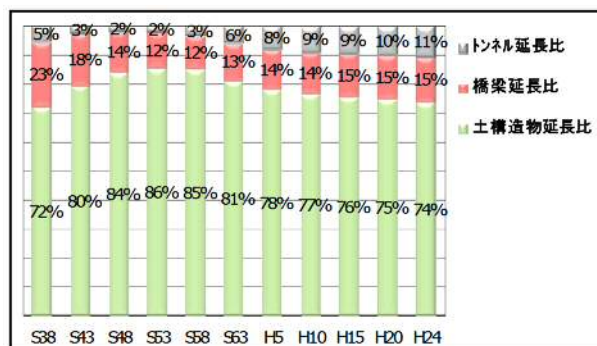
図 1 に示すように、NEXCO が管理する高速道路の土工構造物の延長比は平成 24 年時点で約 7 割(6,000km)を占め、他の構造物と比較して多い。したがって、降雨などの外的作用に対するリスクは高いといえる。

図1 構造物延長比率

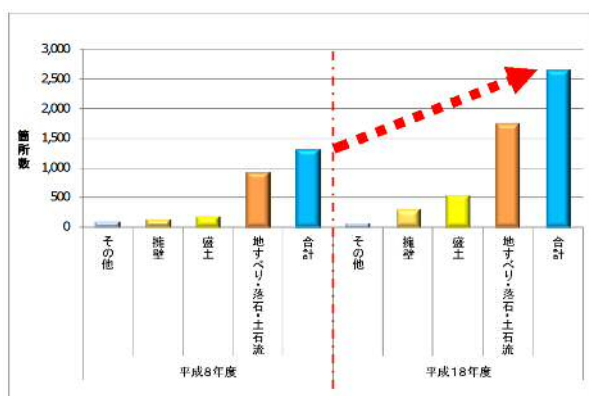
図 2 に平成 8 年度と平成 18 年度の道路防災点検の平成「カルテ対応箇所」と「要対策箇所」を合わせた箇所数を示す。道路のり面等においては、カルテ対応箇所以上の箇所

所数は、10 年間で約 2 倍に増加しており、今後の点検においても上記箇所は増加すると予想される。

図2 「カルテ対応箇所+要対策箇所」の箇所数

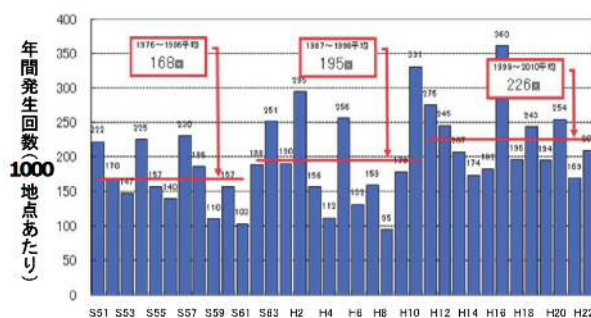
図3に、アメダスで観測された1時間降水量（毎正時における前1時間降水量）50mm以上の短時間強雨の発生回数を年ごとに集計し、集計値を1,000地点あたりの回数に換算した値の年ごとの変化を示す。図に示すように10年単位でみるとあきらかに50mm以上の降雨の年間発生回数は増加傾向である。図4に、高速道路における年間災害発生件数と図3の1時間降雨量50mm以上の年間発生回数を同じ年で比較したものを示すと、短時間異常降雨の多い年は、高速道路の災害も多く発生していることが解った。今後、異常降雨は増加すると予想されることから、降雨に起因する災害の発生リスクも高くなることが懸念される。

図3 1時間降水量50mm以上の年間発生回数

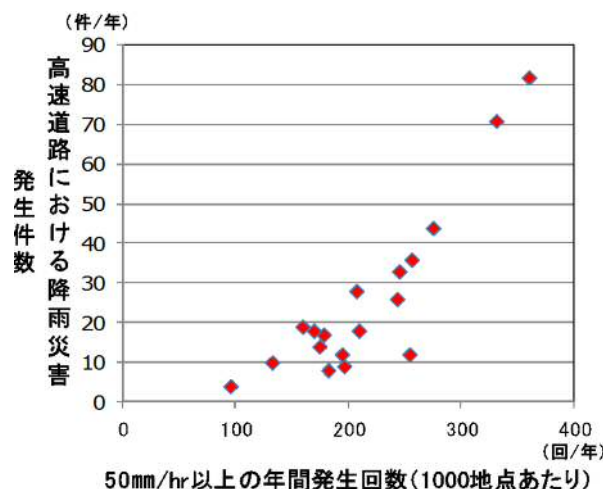
図4 1時間降水量50mm以上の年間発生回数及び

降雨災害発生件数

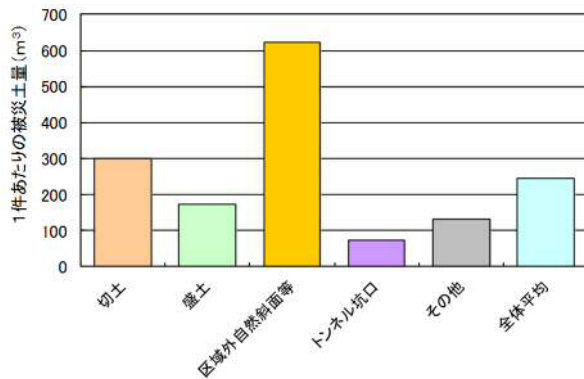
降雨等による変状事例から盛土、切土、自然斜面など構造型態別に分析を行った。対象とした期間は、1993年～2004年であり、データ数は、2,360件である。図5に構造型態ごとの被災件数の内訳、図6に構造型態ごとの1件あたりの被災土量を示す。図5より、被災件数は盛土、切土が全体の約90%を占めることがわかる。図6より、区域外自然斜面等は、1件あたりの被災土量が多く、一旦、被災したら高速道路への影響が大きいと考えられる。

図6 構造形態ごとの1件あたりの被災土量

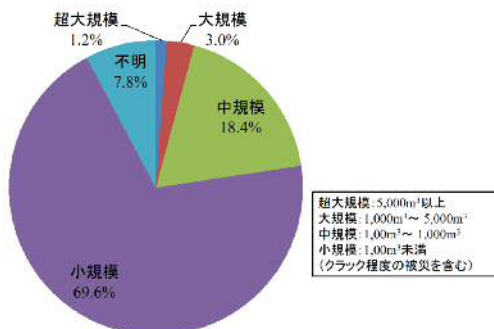
中規模、小規模と分類しそれぞれの割合を切土部について図9に、盛土部について図10に示す。切土部・盛土部ともに、約80%以上の被災規模が、小規模と中規模で占められている。これらの被災規模は1,000m³以下であり、この大規模以上の災害を崩壊対策箇所（大規模修繕対象箇所）に選定することが望ましいといえる。崩壊による交通への影響について、本線への影響の有無と内訳を図11に示す。崩壊の約80%以上は車線に影響が無い程度であり、

図9 切土部の被災規模ごとの内訳

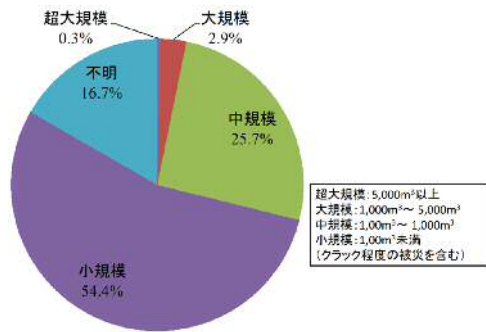
図10 盛土部の被災規模ごとの内訳

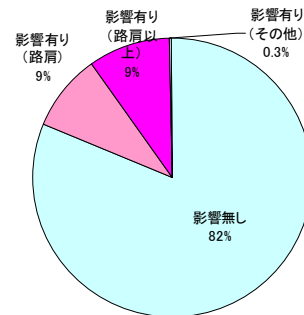
図11 崩壊による本線への影響の有無

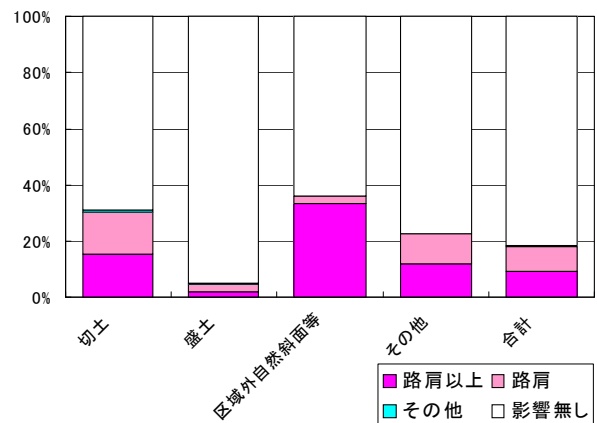
前述の中規模以下の崩壊は、車線に直接影響を及ぼす頻度は少ないことが想像される。また、構造形態ごとの車線への影響の有無の割合を図12に示す。切土、区域外自然斜面等については、災害が発生した時に、約30%以上の割合で車線への影響があり、切土、区域外自然斜面等においては、発災時の車線への影響が高いといえる。

図12 構造物形態ごとの本線への影響の割合

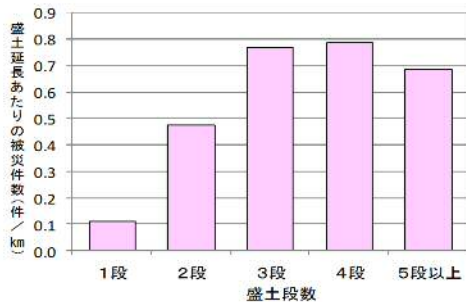
延長あたりの被災件数を盛土段数ごとに分類したものを図 13 に示す。なお、盛土高さごとの分類は、煩雑になることから盛土段数（1 段 7m）で分類した。図より盛土段数が 3 段以上になると、延長あたりの被災件数が多くなる。また、同様に盛土延長あたり 1 件あたりの被災土量でまとめた結果を図 14 に示す。図 13 と同様に盛土段数が 3 段以上になると、被災土量が多くなり、また被災土量は 2 段の盛土に比べ 10 倍程度となる。

図13 盛土段数ごとの延長あたりの被災件数

従って、盛土延長あたりの被災件数と崩壊規模の分析から、3 段以上の盛土は、崩壊に対するリスクが高く事前の対策が必要であると言える。実際に高速道路で盛土が崩壊した事例においても盛土は 3 段以上であることが多く報告されている。

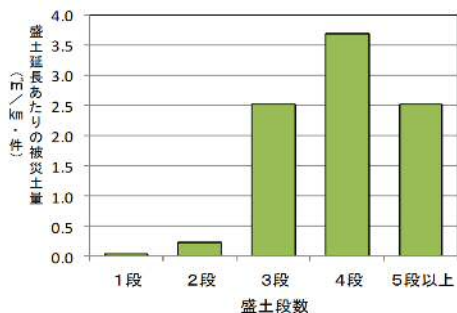
図14 1件あたり延長あたりの被災土量

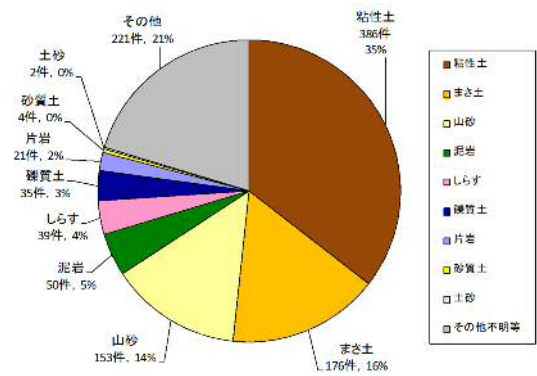
被災件数を盛土材料ごとに分類した結果を図 15 に示す。図より、材料の違いにより被災件数が異なり、粘性土、まさ土、山砂、泥岩、しらすの材料の順番で多く、これらの材料で全体の約 70%を占める。また、1 件あたりの被災土量を盛土材料ごとに分類した結果を図 16 に示す。図より 1 件あたりの被災土量は泥岩、まさ土、しらすの順に多く、その他の材料の 1 件あたりの被災土量の平均と比較すると泥岩が約 7 倍、まさ土としらすが約 3 倍である。被災件数と被災土量の分析の結果から、粘性土、まさ土、山砂、

図15 盛土材料ごとの被災件数

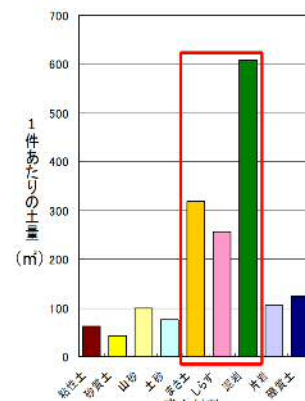
図16 1件あたりの被災土量

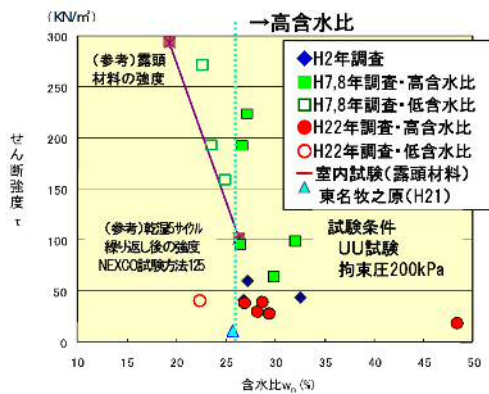
泥岩、しらすを盛土材料として用いた盛土は、崩壊に対するリスクが高く事前対策を検討する必要があると言える。特に、盛土に使用される脆弱岩は、施工中には塊状であるが、乾燥・湿潤の繰り返し作用により徐々にスレーキングする材料である。図 17 は脆弱岩が、経年とともにどの程度せん断強度が低下するかを示したものである。約 25%以上の含水比を、高含水比としてみたが、経年により含水比が上昇し、せん断強度が低下している傾向がみられる。さらに、脆弱岩を盛土材料として使用した場合、雨水の浸入により含水比が上昇することで、徐々にスレーキングが進行し、盛土が圧縮沈下することが経験的に明らかになっていることから、圧縮沈下により排水施設等に変形が生じ、盛土内へ水が供給されることによる崩壊リスクが大きくなることが想定される。このため、盛土内の含水比を上昇させない対策が必要であるとともに、盛土内の排水管についても健全性を確認する必要がある。

図17 盛土材の含水比とせん断強度の関係

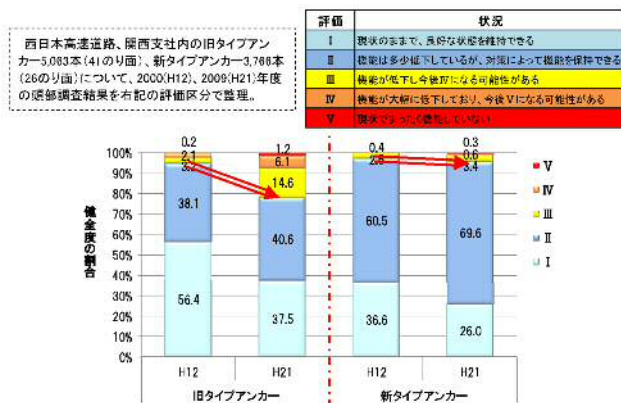
について、2000年と2009年にアンカーの頭部目視調査を実施した結果を基に、健全度をⅠ～Ⅴ段階に区分し、その内訳の変化を整理したものを図18に示す。ここで、防食基準を満足するアンカーを新タイプアンカー、満足しないアンカーを旧タイプアンカーとしている。図より旧タイプアンカーについては、新タイプアンカーと比較して、特に「機能低下」していると判断される評価Ⅲ以上の割合が大きく増加していることから経年により劣化に伴う変状が進行していることが解る。

図18 グラウンドアンカーの評価区分と  
新旧タイプアンカー健全度評価

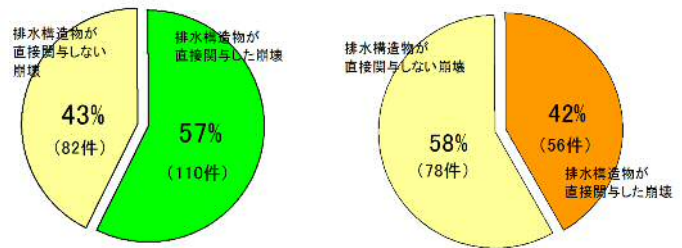
1991年から1998年の豪雨および台風により、のり面災害が発生した10路線326箇所について、排水構造物と崩壊との関連性を盛土部と切土部に分けて分析した。降雨分析の結果、盛土部については図19に示すように、切土部については図20に示すように約半数近くが排水構造物直接関与した崩壊であることが解った。

図19 盛土部の降雨災害分析 図20 切土部の降雨災害分析

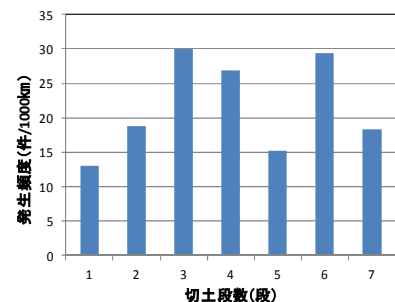
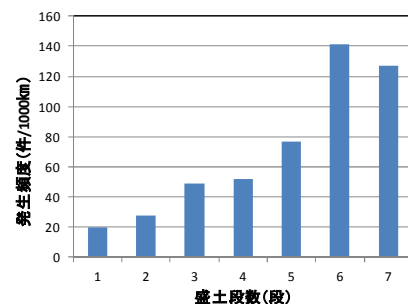
不備に伴う降雨災害件数をのり面の高さごとののり面延長あたりの発生頻度を図21に整理した。図より3段以上ののり面において被災頻度が高くなり、1段ののり面の約2倍強の被災確率となる。また、切土部に比べ、盛土部の発生頻度が全体的に高い。したがって、3段以上ののり面は、1km当たりの被災件数も多く、特に盛土のり面は被災するリスクが高くなることから、事前対策を検討する必要がある。さらに、設計・施工基準類の変遷に伴い1982年以前は排水計算に基づき排水溝の幅が決定されていたため、排水溝幅が0.3m未満の排水溝が存在している。小断面の排水溝は枯葉等の堆積により通水阻害を起こしやすい。このため、1983年以降は排水溝幅を0.3m以上と規定しているが、これ以前の排水溝は降雨災害の発生リスクが高いと考えられ事前対策を検討する必要がある。

a) 切土部

b) 盛土部

図21 排水構造物の不備による災害発生頻度の傾向

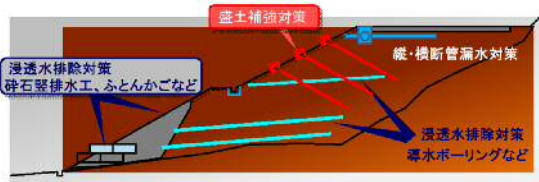
図22 盛土のり面大規模修繕対策のイメージ

変状分析結果を受けて、対策が必要としたのり面に対して、盛土内浸透水排除対策、盛土補強対策、横断管路漏水対策を標準とした。図22に対策工のイメージを示す。対策工の1つである、盛土内浸透水排除対策については、碎石堅排水工<sup>2)</sup>、ふとんかご、排水パイプ工、導水ボーリング工を想定しており、変状分析結果を受けて対象としたのり面に対しては必ず実施することとした。碎石堅排水工とふとんかごを併用したのり面対策の施工イメージを図23に示す。

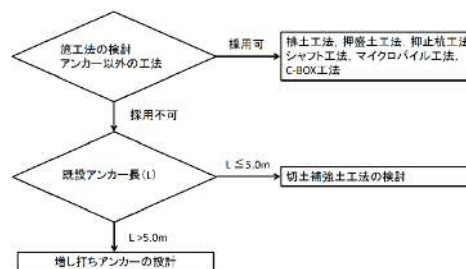
切土（グラウンドアンカー）の対策工法は対策が必要としたのり面に対して、図24の選定フローに従い対策工を決定することを標準とした。新タイプアンカーによる増し打ちアンカーによる対策については、他の工法に拠ることができない場合に選択する工法とした。

図24 切土のり面对策工法選定フロー
