熊本地震によるジオテキスタイル補強土壁の健全度調査結果と補修事例について

Stability evaluation and Repairworks of the Geotextile reinforced soil wall after the 2016 Kumamoto earthquake

伊藤修二¹, 久保哲也¹, 辻慎一朗¹, 廣田慎司², 熊谷 理²

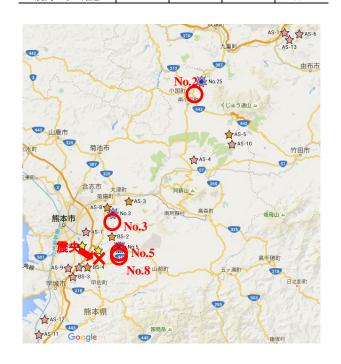
図 4 震央(本震)と被災箇所の位置図

熊本地震により被災した4箇所の補強土壁の詳細を表3に、震央(本震)と被災した補強土壁の位置図を図4に示す。No.25の補強土壁を除き、本震の震央から10km程度離れた箇所に構築されている。それぞれ補強土壁は震度5以上の地震動を繰返し作用している。No.3,No5は壁高が8m未満であり耐震設計は行っていなかった。No.8,No25は耐震設計を行っていたが、設計時に考慮した水平震度khは0.13であり、想定範囲を大幅に上回る地震動が作用したものと考えられる。
