未利用木質破砕材を活用した新しい木質舗装技術の開発とその施工

岐阜工業高等専門学校・環境都市工学科 国際会員 吉村 優治
岐阜工業高等専門学校・建設工学専攻 1 年 ○裁 康将
株式会社遠藤造林 遠藤 一美
西濃建設株式会社 宗宮 正和
株式会社エスウッド 角田 惇
河村 邦基

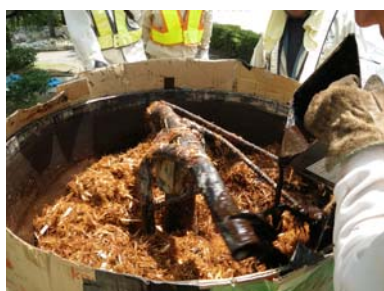
写真 2-5 攪拌状況 (1)

- (1) 未利用木質破砕材に水性アスファルトを投入し、攪拌する (写真 2-5 参照)。
- (2) (1)に事前に混合しておいた 2 つの添加剤を投入し (写真 2-6 参照)、攪拌する (写真 2-7 参照)。
- (3) 攪拌、混合した材料を路盤の上に設定した舗装厚の約 2 倍の厚さに敷きならす (写真 2-8 参照)。
- (4) 養生シートまたは合板などを敷き、転圧を行う (写真 2-9 参照)。
- (5) 施工完了 (写真 2-10 参照)。

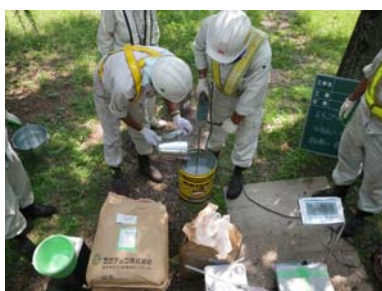
写真 2-6 攪拌状況 (2)

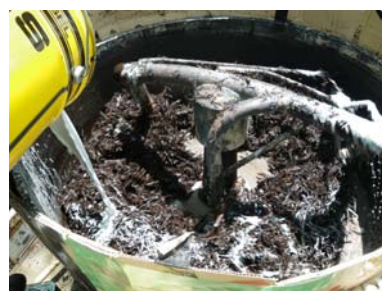
写真 2-7 攪拌状況 (3)

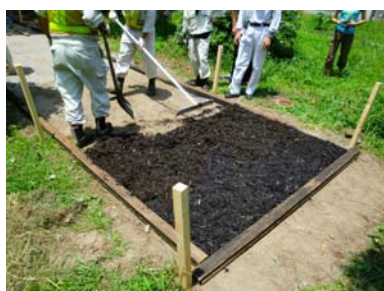
写真 2-8 敷きならし状況

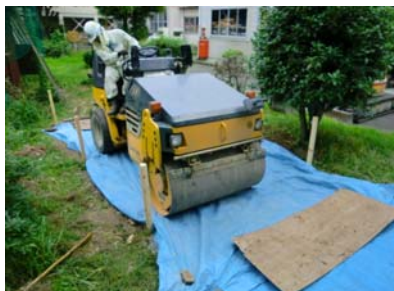
写真 2-9 転圧状況

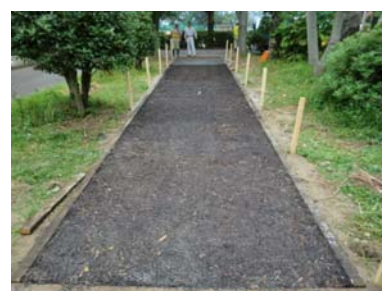
写真 2-10 施工完了

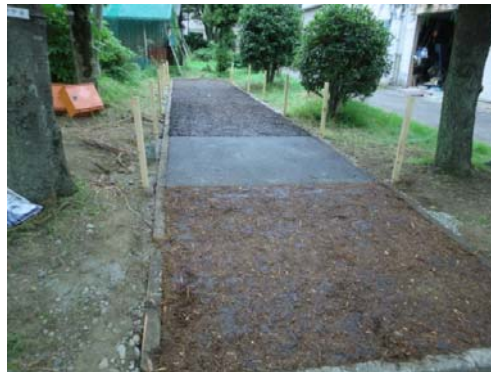
(b)設置状況

写真2-12 岐阜高専

- (1) ながら川ふれあいの森（平成22年8月施工，写真2-11参照）
- (2) 岐阜高専中庭（試験フィールド）（平成23年7月施工，写真2-12参照）
- (3) 羽島市運動公園（平成23年7月施工，写真2-13参照）

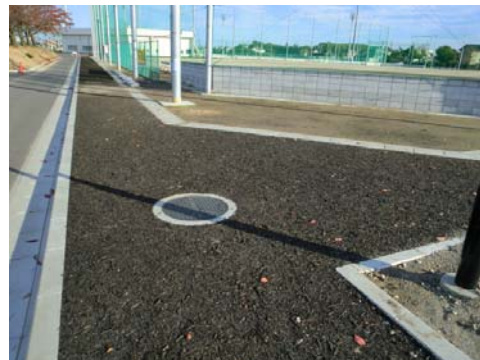
(b)設置状況

写真2-13 羽島市運動公園
