未利用木質破砕材を活用した新しい舗装の特徴とその評価

Features and evaluations of new woody pavements of unused wood crush materials

吉村優治¹, 裁康将², 伊藤啓介³, 臼井秀行⁴, 遠藤一美⁵, 宗宮正和⁶, 角田惇⁷, 河村邦基⁸

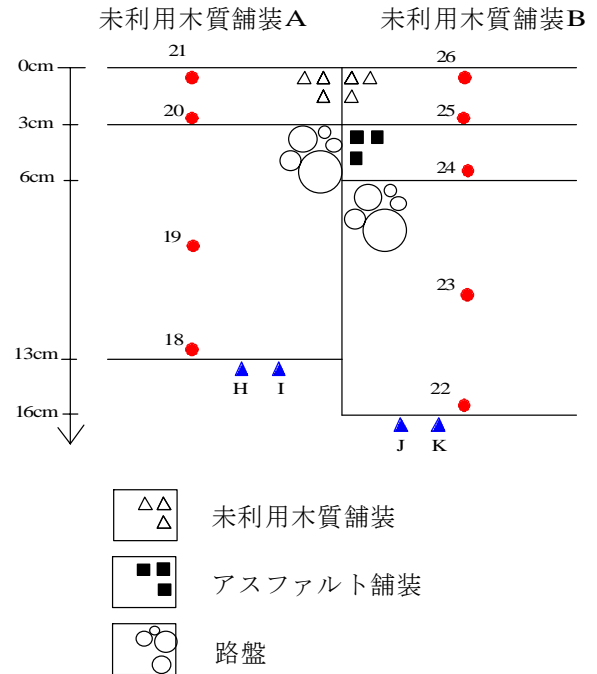
図2-2 羽島市運動公園 断面図

- (1) ながら川ふれあいの森では、路盤の厚さが違っても施工可能であるか確かめるために、舗装下の路盤の厚さが異なる2種類の未利用木質破砕材舗装を設置された。(図2-1参照)
- (2) 羽島市運動公園では、未利用木質破砕材舗装が一般に広く使われているアスファルト舗装の上にそのまま施工可能かどうか確かめるために、舗装下の条件が路盤のもと、アスファルト舗装の2種類が設置された。(図2-2参照)
- (3) 岐阜高専中庭では、未利用木質破砕材舗装下の条件がどのような場合でも施工可能か確かめるために、5種類の舗装下の条件で設置された。また、一般的な舗装との比較のためアスファルト舗装と従来の木質樹脂舗装も設置されている。(図2-3参照)

各施工場所でのモニタリング計器は、赤い丸印が熱電対で、青い三角印が水分計となっている。(図2-1~3参照)

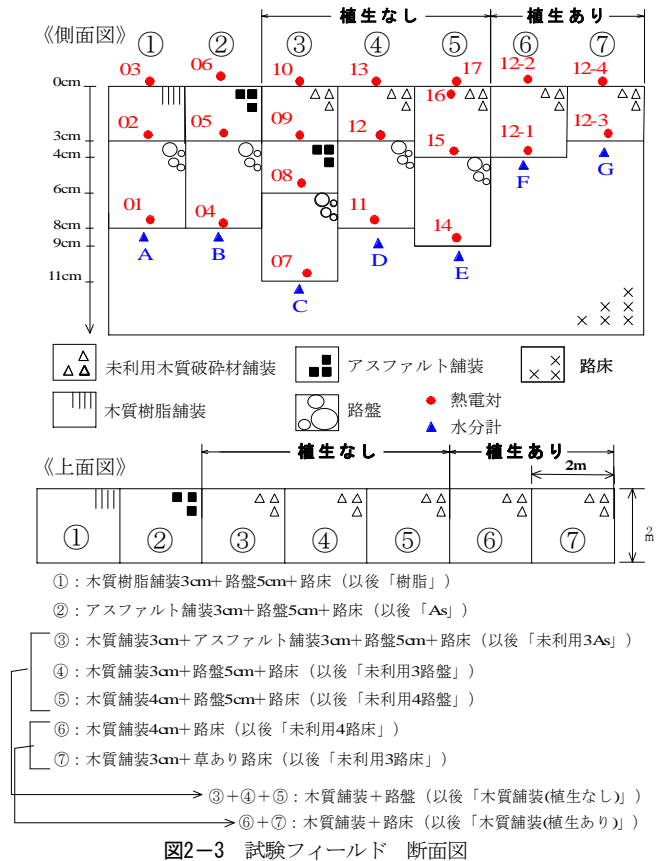
図2-3 試験フィールド 断面図

図3-10は水分計による水分量の計測から,2012年8月の試験フィールドの路床上含水比を示したものである(測点については図2-3を参照)。

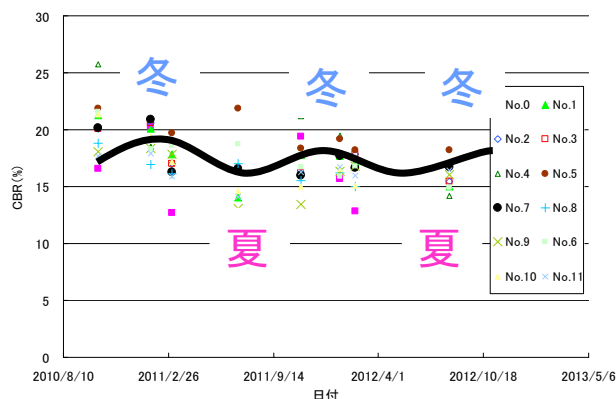
図3-4 簡易支持力測定試験結果 (ながら川ふれあいの森)

次に、時間の経過での強度の劣化を確認するために、施工後最も時間が経過している、ながら川ふれあいの森での簡易支持力測定試験の結果を図3-4に示す。

図3-4をみると、季節(舗装の表面温度)によって強度に変化が見られたため、それを確認するために舗装の表面温度とCBR値の関係を図3-5に示した。

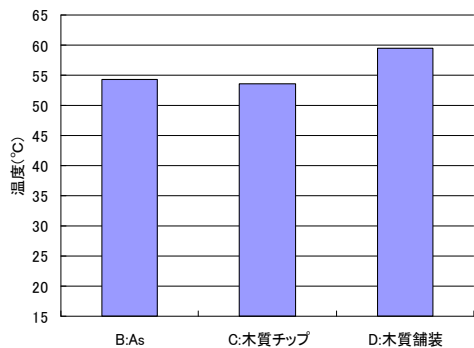
(a) サーモグラフィ画像 (b) 写真(試験フィールド)

(c) 表面温度

図3-11 夏季 試験フィールドでのサーモグラフィを用いた表面温度計測 (2012.8/25撮影)

図3-11 (a), (b) は2012年8月25日の10:00に試験フィールドで撮影されたサーモグラフィを用いた表面温度計測の画像であり、図(c)はそれを数値化したものである。ただし、表面温度は日照条件の違いにより大きく差が生じるため、図(b)をみるとわかるようにA:の樹脂舗装が日陰になっていることから、考察からは除外している。

図3-7をみてわかるように、夏季に未利用木質破砕材舗装の表面温度はアスファルト舗装と同程度かそれ以上になるといえる。
