第 29 回調査・設計・施工技術報告会 論 文 集

高密度レーザ計測データの可視化技術を応用した斜面防災対策への適用事例 —静岡県浜松市天竜区の道路斜面を対象として—

吹付法面劣化判定調査法の簡素化に向けて

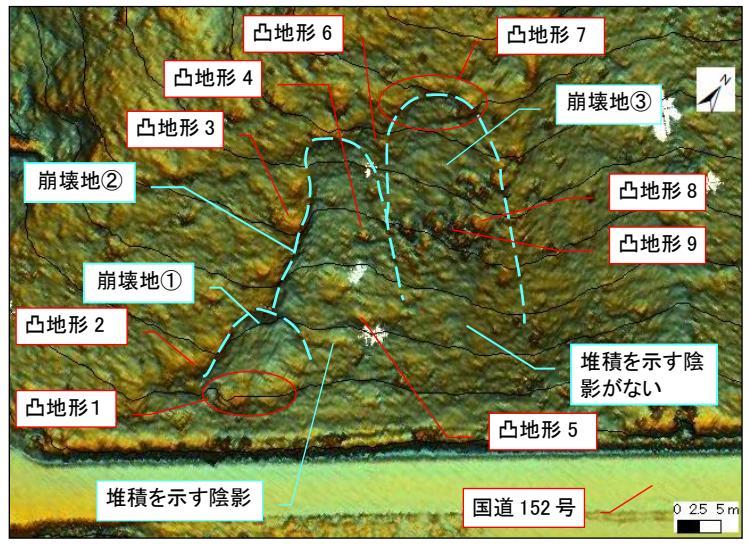
図-4. 机上調査結果

崩壊地③の崩壊地頭部には,凸地形7として3つの陰影が表現されている。また,崩壊地内には,輪郭が明瞭な凸地形8が表現されているが,その左側には輪郭が不明瞭な凸地

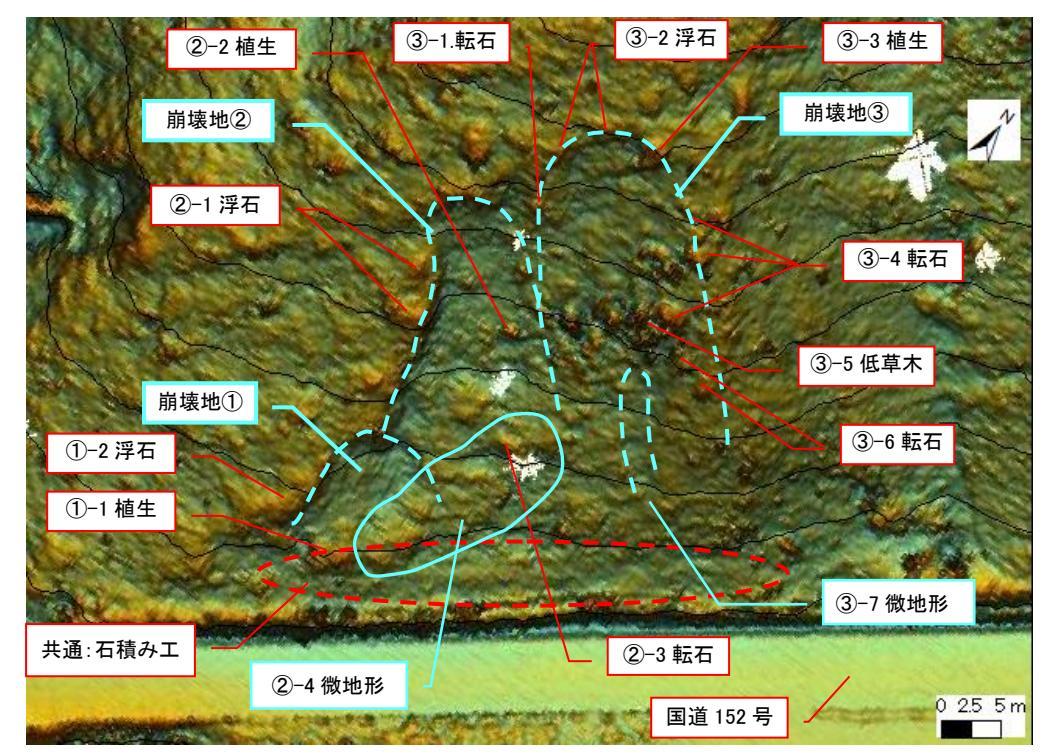
図-5. 現地調査結果

図-5 は、当該斜面で実施した現地調査結果を図-4 に反映させたものである。紙面の都合上、主なものを表 -2 に整理する。机上調査で確認した凸地形を示す陰影は、現地では浮石等であることを確認したが、浮石等 ではなくシダ等の下層植生群や直径の大きな樹木、もしくは樹木とその周辺の地形とが一体となった微地形 であることも確認した。従って、机上調査は浮石・転石や露岩等の候補地の抽出であり、現地調査によって 特定する必要がある。

S-DEM に表現された浮石等と想定される陰影は、現地では浮石や転石であった。また机上調査で調査対象 が絞りこめているので、調査漏れや調査ルートは迷うことなく効率的に調査をすることができた。対策施設 の範囲など、現地で得られた情報も S-DEM 解析図上に精度よくプロットすることができた。

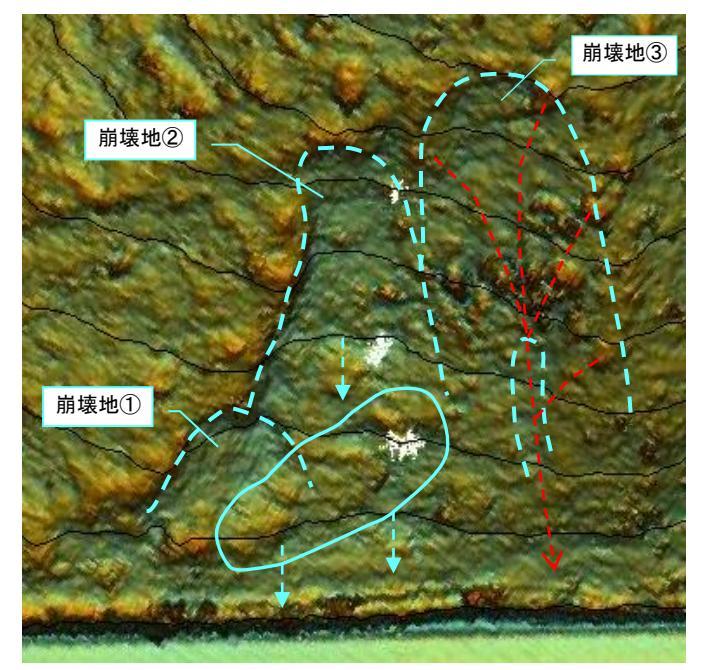
図-7. 対策工の概略検討

崩壊地③は,斜面高が約40mで勾配が40°ある 急峻な崩壊地形である。崩壊地頭部から道路面ま で急勾配が続き,崩土の堆積による緩斜面等は見 られない。崩壊地は集水地形となっており,流水 の侵食によるものとみられる微地形も確認された。 斜面内の上部や崩壊地上部,側部には不安定な転

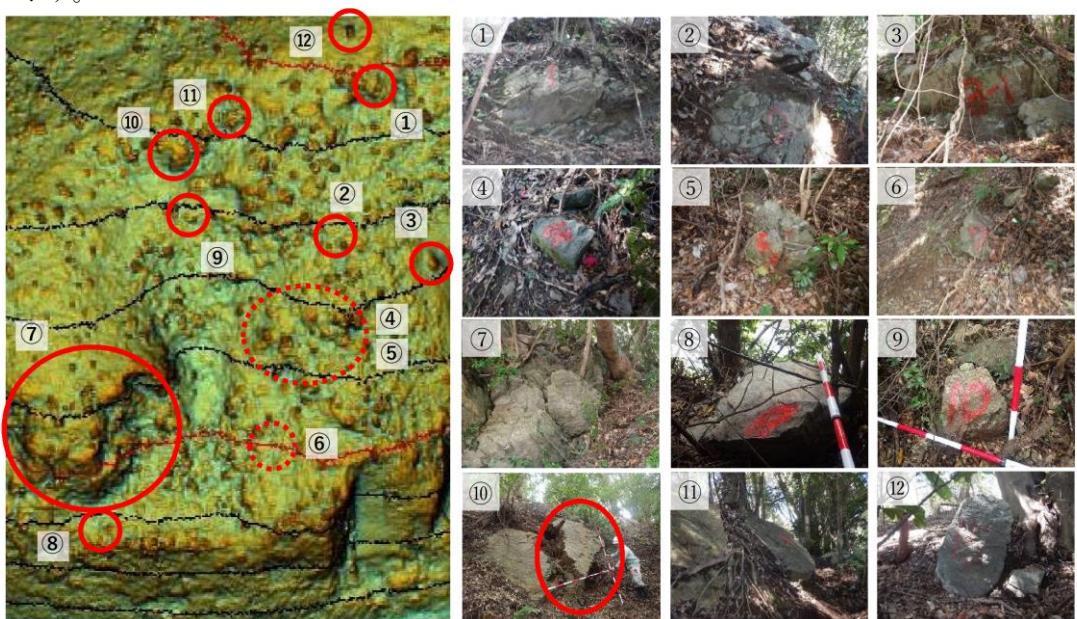
図-10. 落石発生源分布図

S-DEM からも確認できるように、斜面内には明瞭な集水地形を成している箇所がある。現地調査において も当該箇所に留意して調査を実施したところ、実際に集水地形となっている。また、S-DEM からは転石の特 定が困難で、集水地形上部に確認できる⑨の転石以外にも、 φ0.1m程度の微小な落石発生源となる不安定な 転石が、集水地形内に多数確認できる。小規模かつ複数の落石が道路に到達するのを防ぐ必要があるため、 待受式の落石防護工(待受け式防護網や防護柵)を選定した。

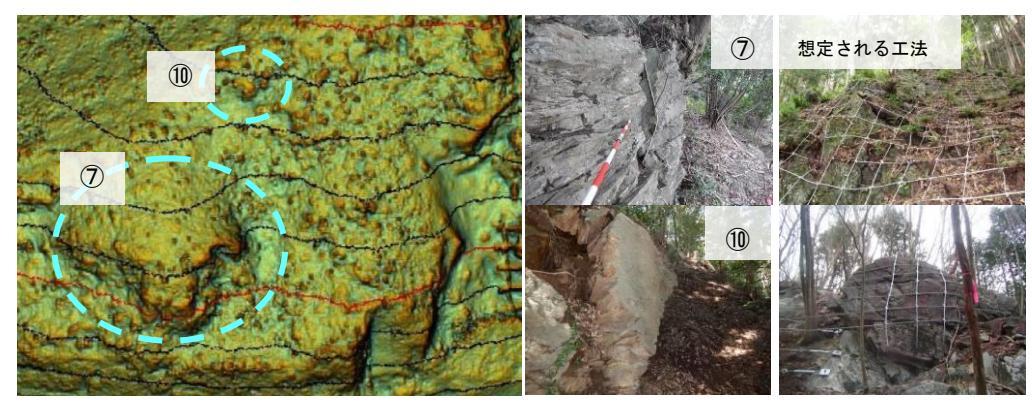
図-12. 落石予防工

また, ⑩については, S-DEM からも何らかの微地形として明瞭に確認できる。現地調査では,非常に不安 定な転石であることが確認できた。斜面の上部に位置しているため,ワイヤーロープ掛け工による対策工を 選定した。

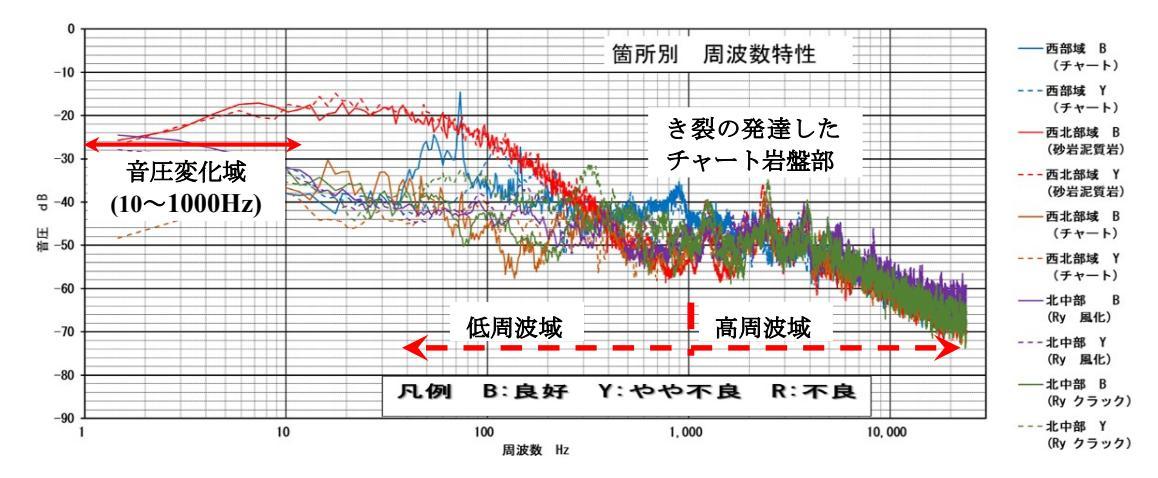
図-1 調査箇所ごとの平均打音分析結果

本研究では、岐阜県中~西部地域で劣化の進んだ「コンクリート吹付法面」を抽出し、テストハンマーを 用いた打音検査を3箇所で行った.調査箇所の地質は、岐阜県で広い分布域を示す「中古生界の美濃帯」と、 同様に広い分布域を有する「濃飛流紋岩類」を基盤としている.各箇所の現地踏査から判定した背面地質の 劣化状況と打音検査結果から、箇所ごとの背面地質と平均打音分布を図-1に示す.

今回の現地実験では、打音特性と背面地盤特性を把握する目的で、予め現地踏査等から法面劣化状況、背後地盤の岩質・風化程度などが異なる法面を抽出し簡易的打音検査を実施した.図-1より、1,000Hz以上の周波数域では、吹付工の特性(部材厚・劣化程度)に関わらず同様な音圧~周波数分布特性を示しているため、吹付材料特有の音圧~周波数特性と考えられる.1,000Hz以下の周波域は、吹付工劣化や背後地盤特性によって低周波域打音の減衰傾向に差異が生じたと考えられる⁵.

今回の室内実験結果は、現地実験結果から得られた高周波域特性と類似した卓越周波数・共振周波数が得られている.つまり、図-1~5と図-10、11から供試体厚さ・劣化度に関わらず、室内実験・現地実験ともに

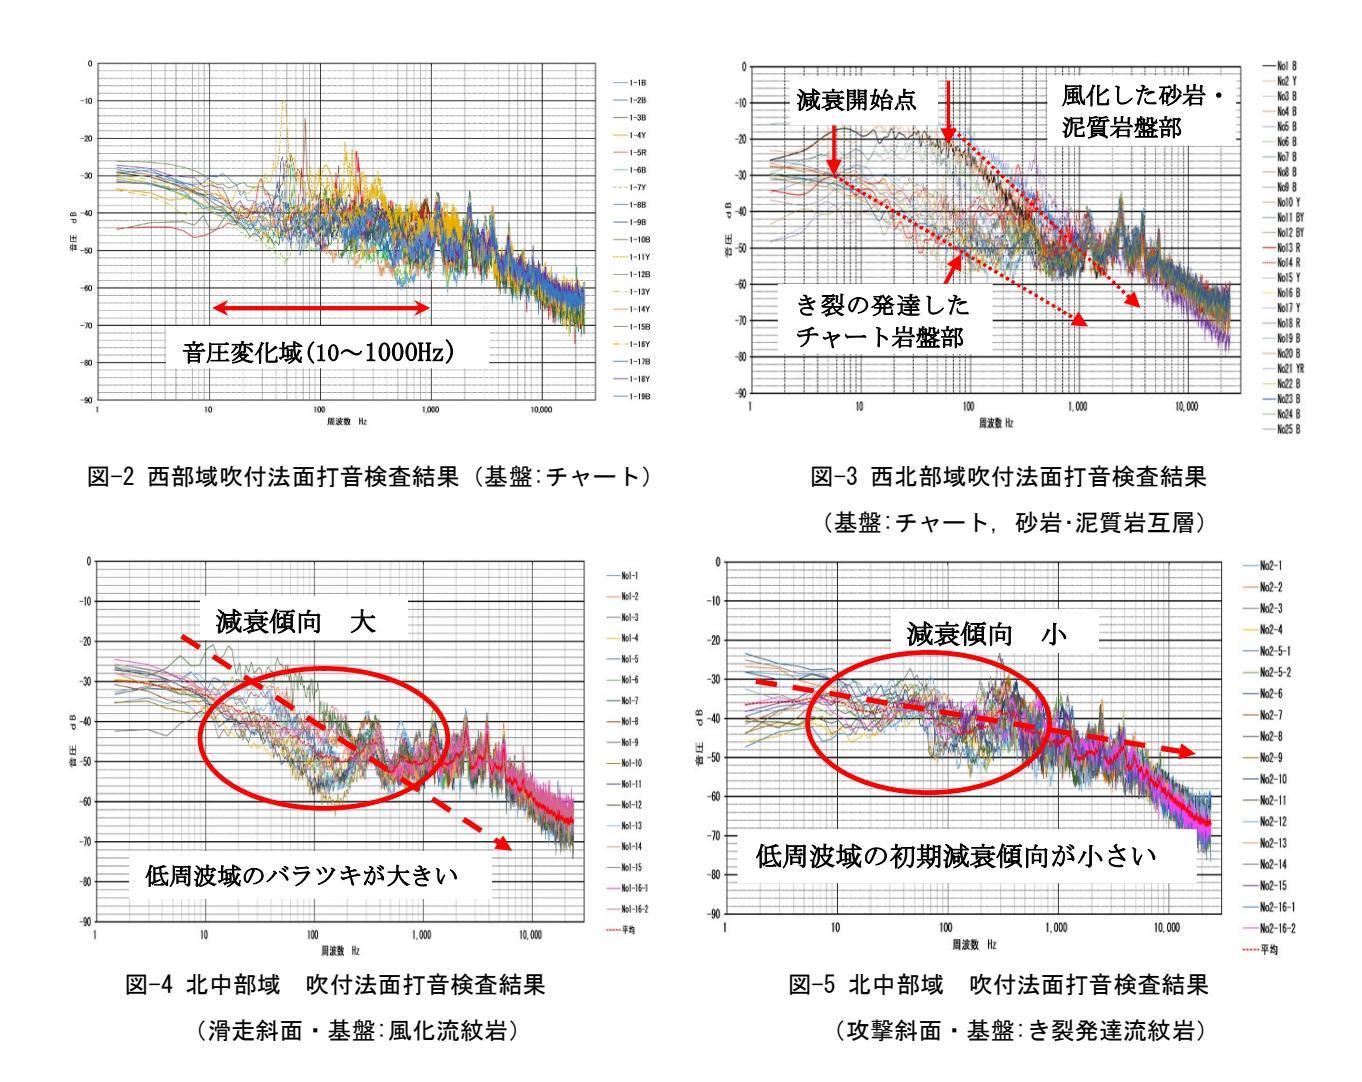
図-2~5 は、対象法面の端から打音検査箇所番号を付け検査箇所ごとに解析し、その検査箇所番号を図右 に示している. 各図より、1,000Hz 程度を境界にして音圧~周波数特性が異なっている. 特に、100Hz 付近 を中心として音圧分布に大きなバラツキが生じており、吹付工・背後地盤特性によって打音の卓越する周波 数帯や音圧の減衰傾向(減衰開始周波数・減衰割合)が異なっている.

ここで、図-3に示されている法面は、現地踏査等から吹付面内で背後地質の違いが判明しており、吹付工 背後地質状況(岩質・風化程度)によって低周波部の減衰傾向・周波数分布形態が異なることが判明した. 同様に図-4、5は、小尾根を挟む吹付法面であり、基盤岩類としては同質だが前者は河川に対し「滑走斜面」 で、後者は「攻撃斜面」を呈している.つまり、現地踏査より滑走斜面部は全体的に風化が進んだ岩盤が吹 付面背後に残存し、攻撃斜面部は軟質な部分が除去され硬質岩盤に吹付工が施工されたと判定できる.ただ し、攻撃斜面部は、断層活動によって基盤が破砕され、クラックの発達した岩盤となっていた.

両箇所の打音検査結果より,背後地盤の風化・劣化特性が打音の低周波域減衰特性に差を生じさせている. つまり,背後地盤が硬質である場合,き裂の有無を別にして打音の低周波域減衰傾向が小さい.それに対し, 背後地盤が風化変質(軟質化・土砂化)している場合は,低周波域の減衰傾向が大きい.以上のことから, 吹付工での打音検査から得られる低周波域の音圧変化が,吹付材の劣化特性より背後地盤の劣化特性に強く 影響されたと考えられる.

- ② 室内打音検査では、検査条件を変えて実験した結果、周波数特性の分散など明確ではないが、部材の 劣化と背面地盤特性を確認することができた。
- ③ 現地打音検査結果より、図-3、4に示すような音圧減衰開始周波数や減衰率(勾配)などは、局所的な 吹付工劣化や背面地盤特性を示す指標となる可能性がある.現地では、観察による背面地盤の風化程 度と湧水状況などの違いによって音圧分布が変化していることが判明した.
- ④ 以上の結果を総括すると、打音の低周波部分の音圧・減衰率から、吹付工表面の劣化原因となる背面 状態が判定する目安となると考えられる.つまり、周波数 50~1,000Hz の減衰率が周辺箇所より大き いと背後岩盤の風化が進んでおり、切土法面全体に抜本的な法面補強が必要となる.

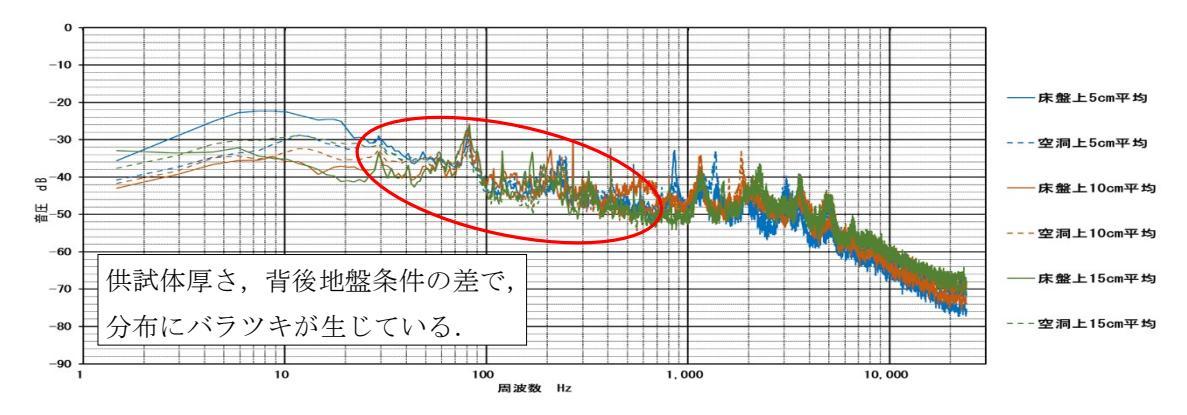
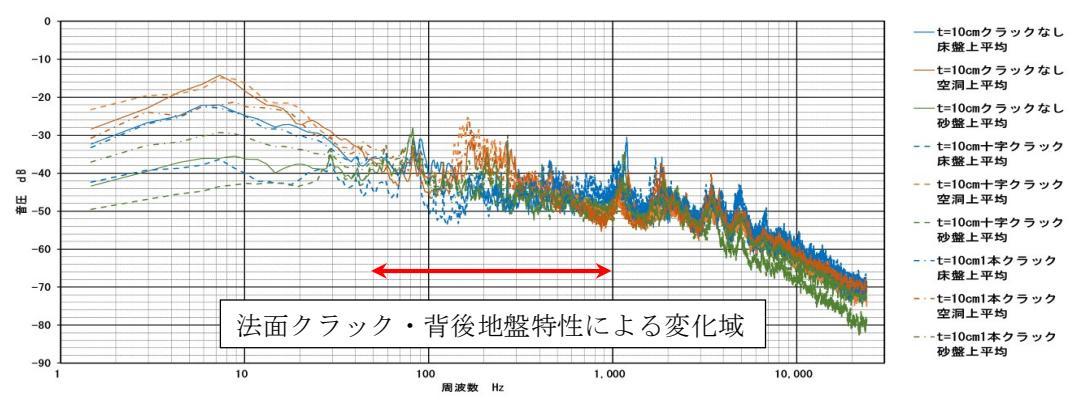
図-11 供試体厚さ~クラック状況・背面条件を変えて実施した打音検査結果

図-11 は、同厚の供試体に2種類のクラックを発生させ、背面地盤条件を変えて打音検査を実施した結果である.図-11 より、全体として100~500Hzでバラツキが生じているが、背面地盤条件が「空洞」の場合、200Hz付近で分布に変化がある.また、1本クラックと十字クラックを比較すると、1本クラックの場合は全体的に低周波域の減衰が少なく、クラック量と低周波域の減衰傾向に関連があると想定できる.

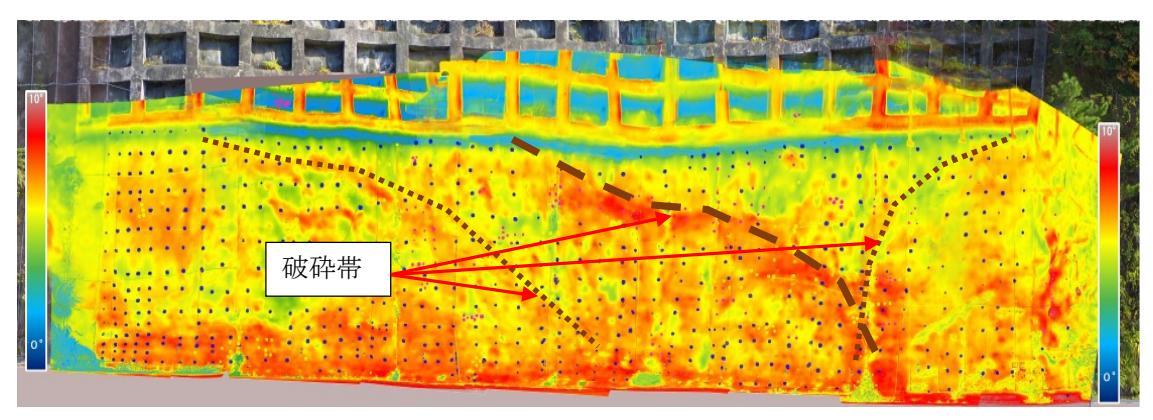
図-12 西部域吹付法面表面温度差分布状況(図中の赤点は不良箇所)

今回の研究では、「西部域」、「北西部域」の2箇所で劣化吹付法面をサーモカメラ(UAV 積載型)によっ て、吹付表面の温度差について計測した。今回の研究では、一般的に実施されている吹付法面温度測定とは 異なり、気温変化と法面表面の温度差を測定し、法面背後地盤の特性との関連を把握する手法として採用で きるかを検討した。図-12、13は、2箇所の午前・正午付近の温度差測定を実施した結果である。図では、暖 色は温度差(温度変化)が大きく、寒色は温度差が小さい。

図-12 より,対象斜面では破砕帯に沿った帯状部分と,派生した小劣化区域において温度差が大きく吹付 工の劣化も進んでいた.ただし,現地は南西斜面を呈し,撮影は晩秋~初冬にかけて行ったものである.こ のため,現地の気温上昇もあまり大きくなく,背面の浸透水からの温度変化影響も少ない条件であった.

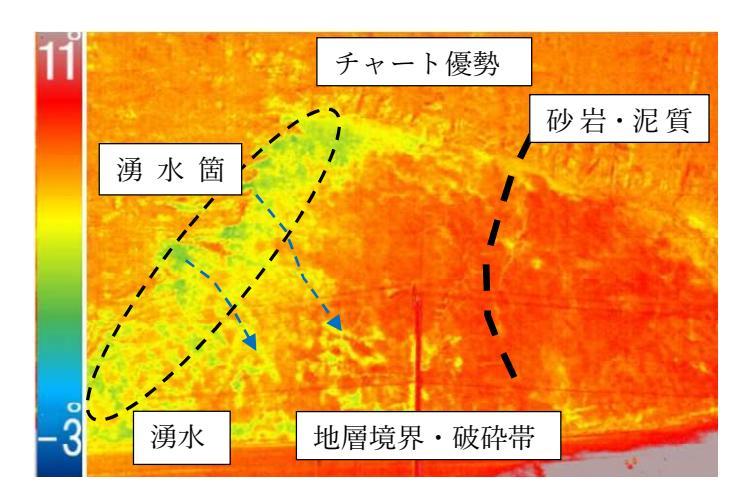
図-13 北西部域吹付法面表面温度差分布状況

図-13 は,直射日光の影響を小さくする ために北面する法面を選択した結果で,全 体的に温度変化が小さかった.ただし,法 面内の破砕帯付近では,やや温度差が大き く壁面劣化が大きい状況であった.また, 区域左には湧水が観察されており,温度差 がない状態であった.

以上の結果から, 吹付法面の温度差を測 定することで, 法面背面の地盤状況を想定 することは可能と考えられる. しかしなが ら, どのような地質状況でどのような温度 差が生じるかを, 季節・日照条件など種々

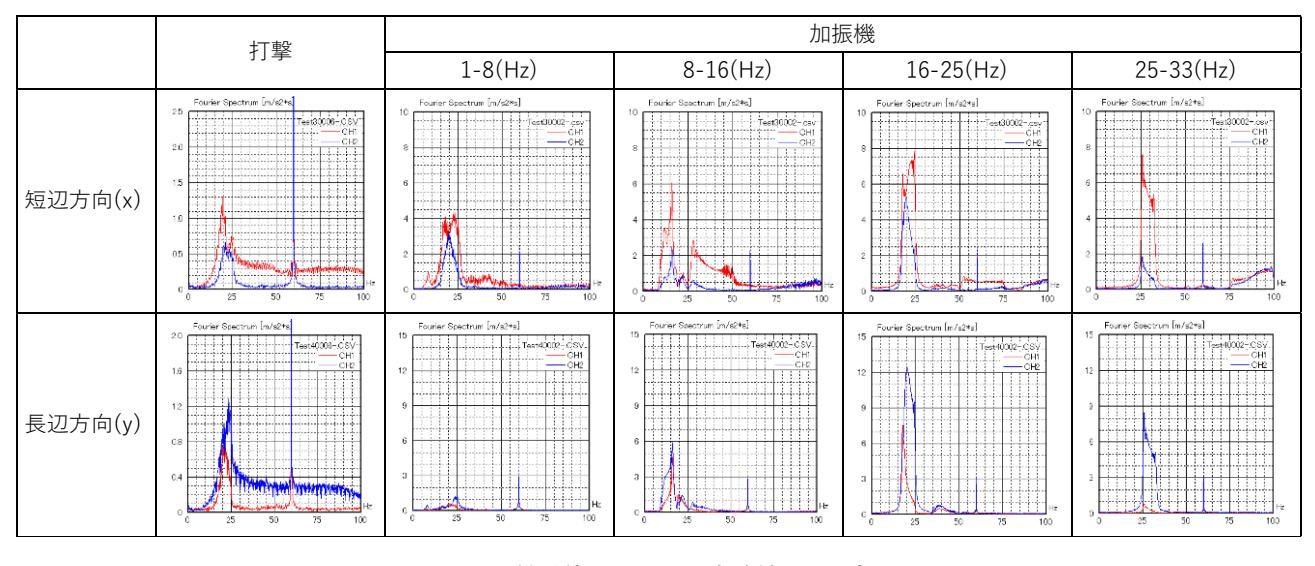
図-2 供試体 A における実験結果の一部

打撃の場合, x 方向では約 20Hz, y 方向では約 24Hz の卓越周波数が見られた。一方,加振機の場合, x 方向では約 22Hz, y 方向では約 20Hz の卓越周波数が見られ,打撃の場合と概ね同じピークとなった。なお, ほとんどのケースで見られる 60Hz のスパイク型の卓越周波数は, 交流電源の周波数による影響であり,供 試体とは無関係であると考えられるため無視する。

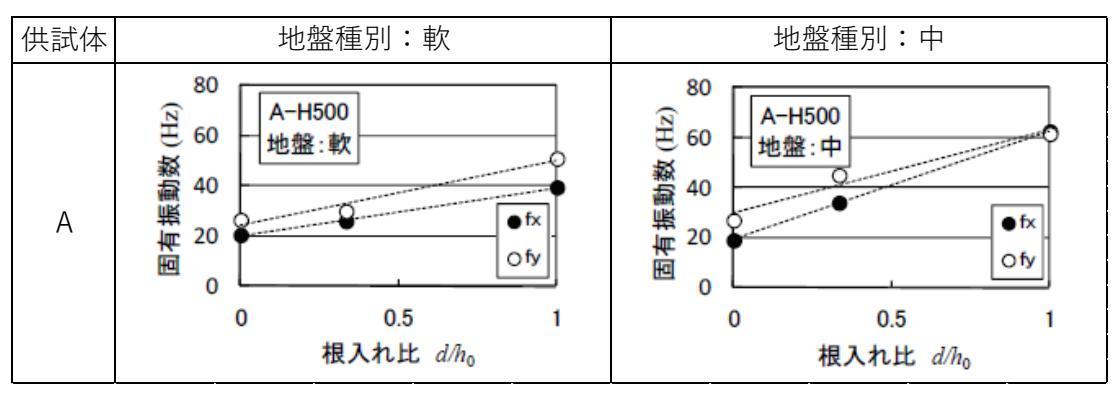
図-3 深田らによる実験結果

次に,供試体Aにおける深田らの実験結果を図-3に示す。ここでは,ゴムハンマーでの打撃を行い,測定 記録された加速度波形とFFT処理により算定された固有振動数がプロットされている。なお,深田らは地盤 の固さを3種用意しているが,ここでは地盤種別の軟と中のみ示しており,地盤反力係数の値はそれぞれ kv₃₀=47.6,79.1MN/m³となっている。また,根入れ比は,d/h0(d:根入れ長,h0:露出高さ)で表されるが, 本実験では,根入れを考慮した実験を行っていないため,根入れ比が0の部分について比較する。

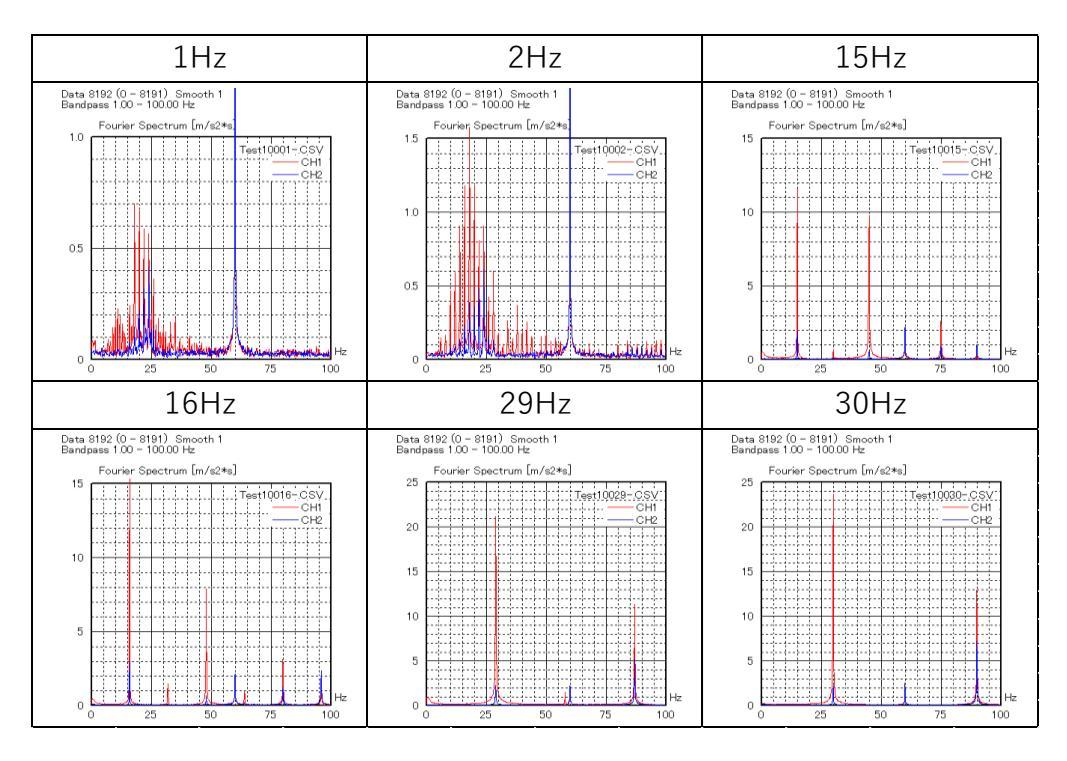
図−4 ある周波数ごとの加振

加振周波数の倍数にのみスパイク型の卓越周波数が見られ、その中でも約20Hz付近にピークが見られる。 この高調波の発生原因が電気機器によるものなのか振動モードによるものなのかはわからないが、この性質 を用いることで効率的な加振方法に繋がるのではないかと考える。例えば、1Hz、2Hz といった低周波数の みでの加振をあらかじめ計測することで、対象岩塊の卓越周波数をある程度絞り込める可能性がある。

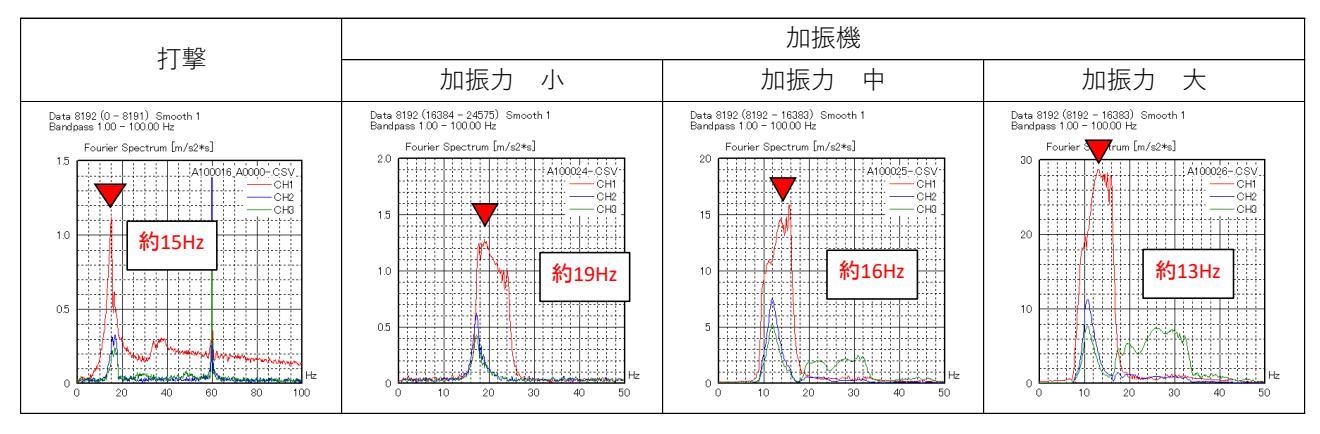
図-6 FFT 結果例(傾斜角 10 度,傾斜方向 A,短辺方向加振,固定なし)

実験結果の一部を図-6 に示す。卓越周波数を読み取れるグラフを選択し、その箇所を赤色の逆三角形で示している。また、卓越周波数をまとめたものを表-2 に示す。数字の色は図-5 に対応し、赤字、青字、緑字はそれぞれ CH1(短辺方向)、CH2(長辺方向)、CH3(垂直方向)で計測された FFT 結果から卓越周波数を読み取った数値を示す。表の「-」は読み取れない場合を示し、斜線は供試体の滑動により実験を行っていない。

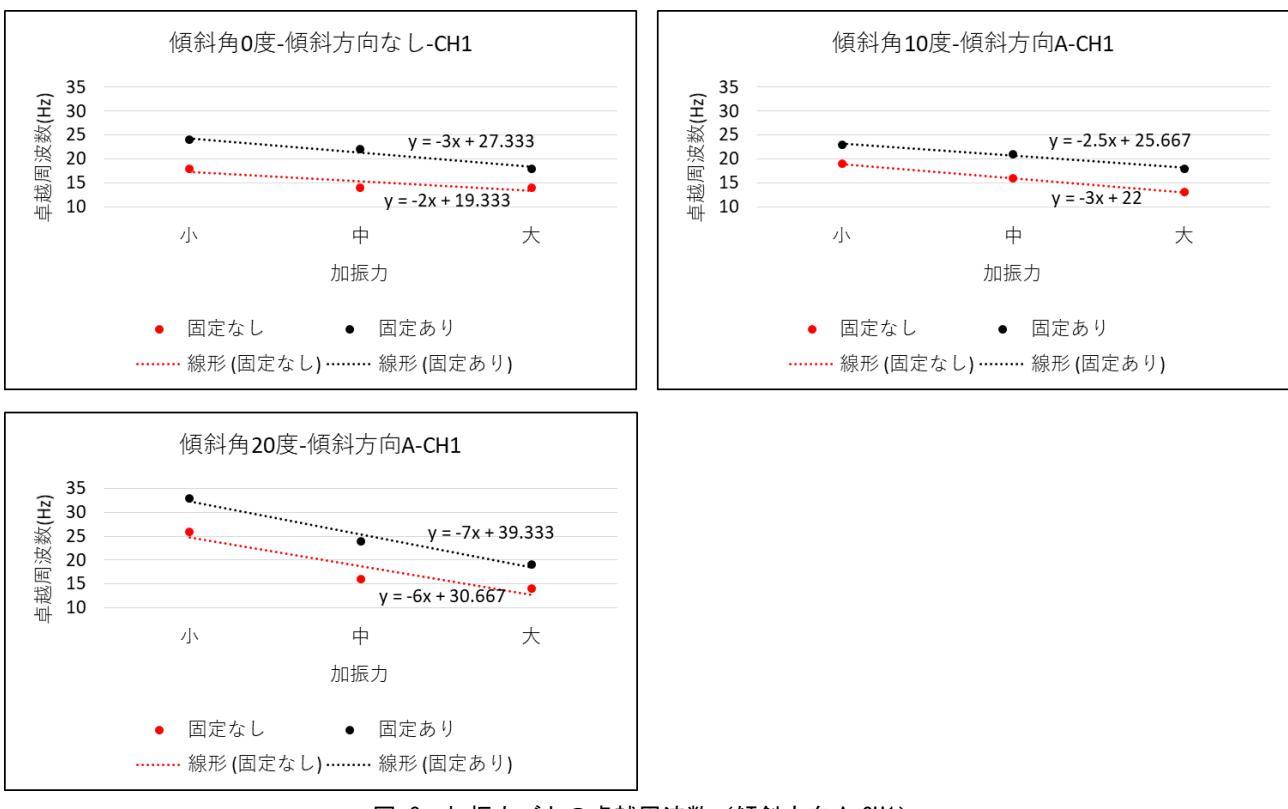
図-8 加振力ごとの卓越周波数(傾斜方向 A-CH1)

- <u>加振力</u>:加振力が大きくなるほど卓越周波数が低くなることが確認され、加振によってより不安定状態 になっていると考えられるが、これは地盤による影響が大きいと考えられる。
- ・ 振動の与え方: 雑振動や打撃による振動測定に比べ,加振機を用いた場合には卓越周波数が数 Hz 低く表 れることがある。これは模擬岩塊がより不安定な(抵抗力が低い)状態になったと考えられる。

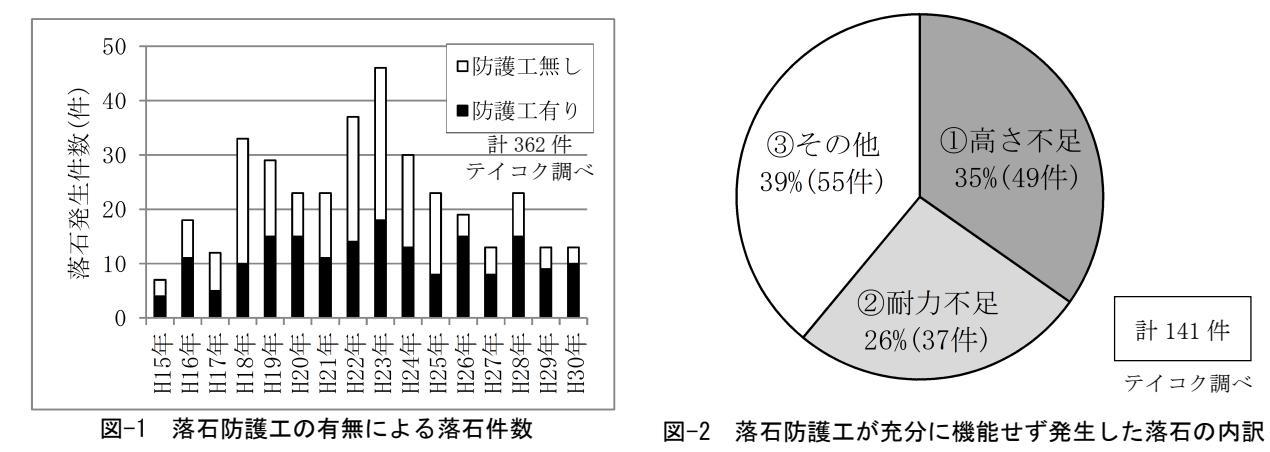
落石防護工設置箇所における落石防護工の機能不足による落石の内訳を、図−2に示す。これによれば、高 さ不足に起因する落石が約35%、耐力不足に起因する落石が約26%、その他要因に起因する落石が39%と なっている。

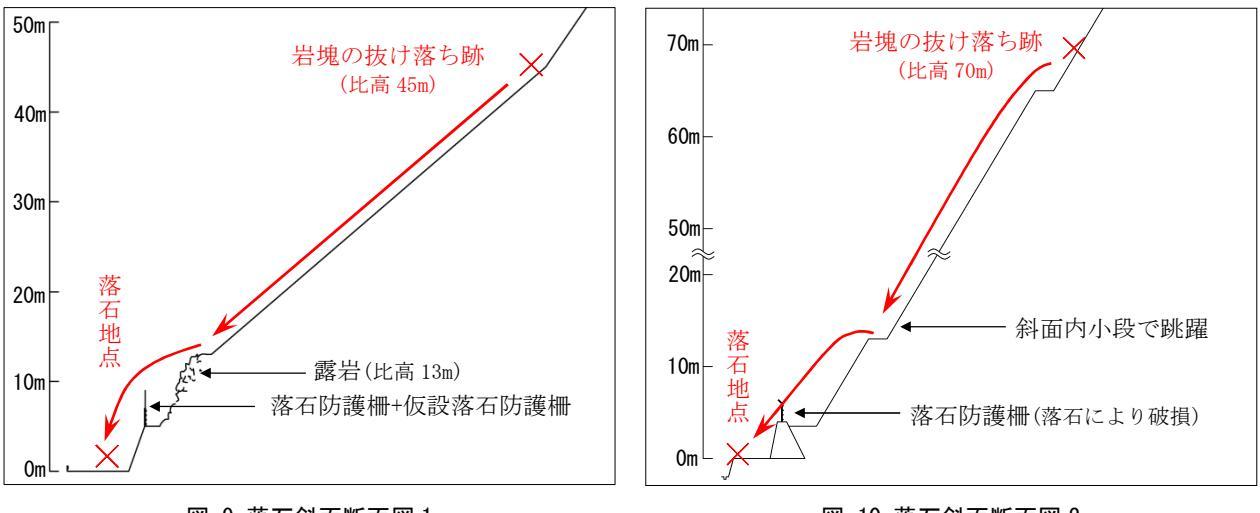
図-9 落石斜面断面図1

比高 70m の山地斜面から抜け落ち,斜面下部に設置されている高さ 1.5m の落石防護柵を突き破り道路の山 側車線に落下,谷側車線へと転動した後に停止した。

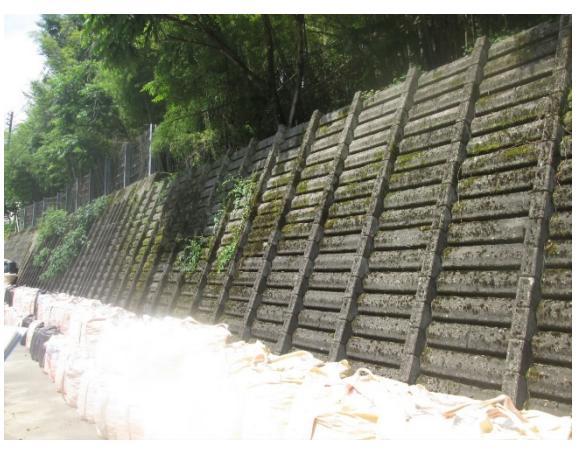
集中豪雨の発生により、法面下部にあるブロック積擁壁の亀裂や井桁擁壁のはらみ出しが見られた。さらに、法肩部に40m程度連続してクラック(滑落崖)が見られ、段丘面の水田でもクラックが見られた。

写真-2 被災状況(井桁擁壁のはらみだし)

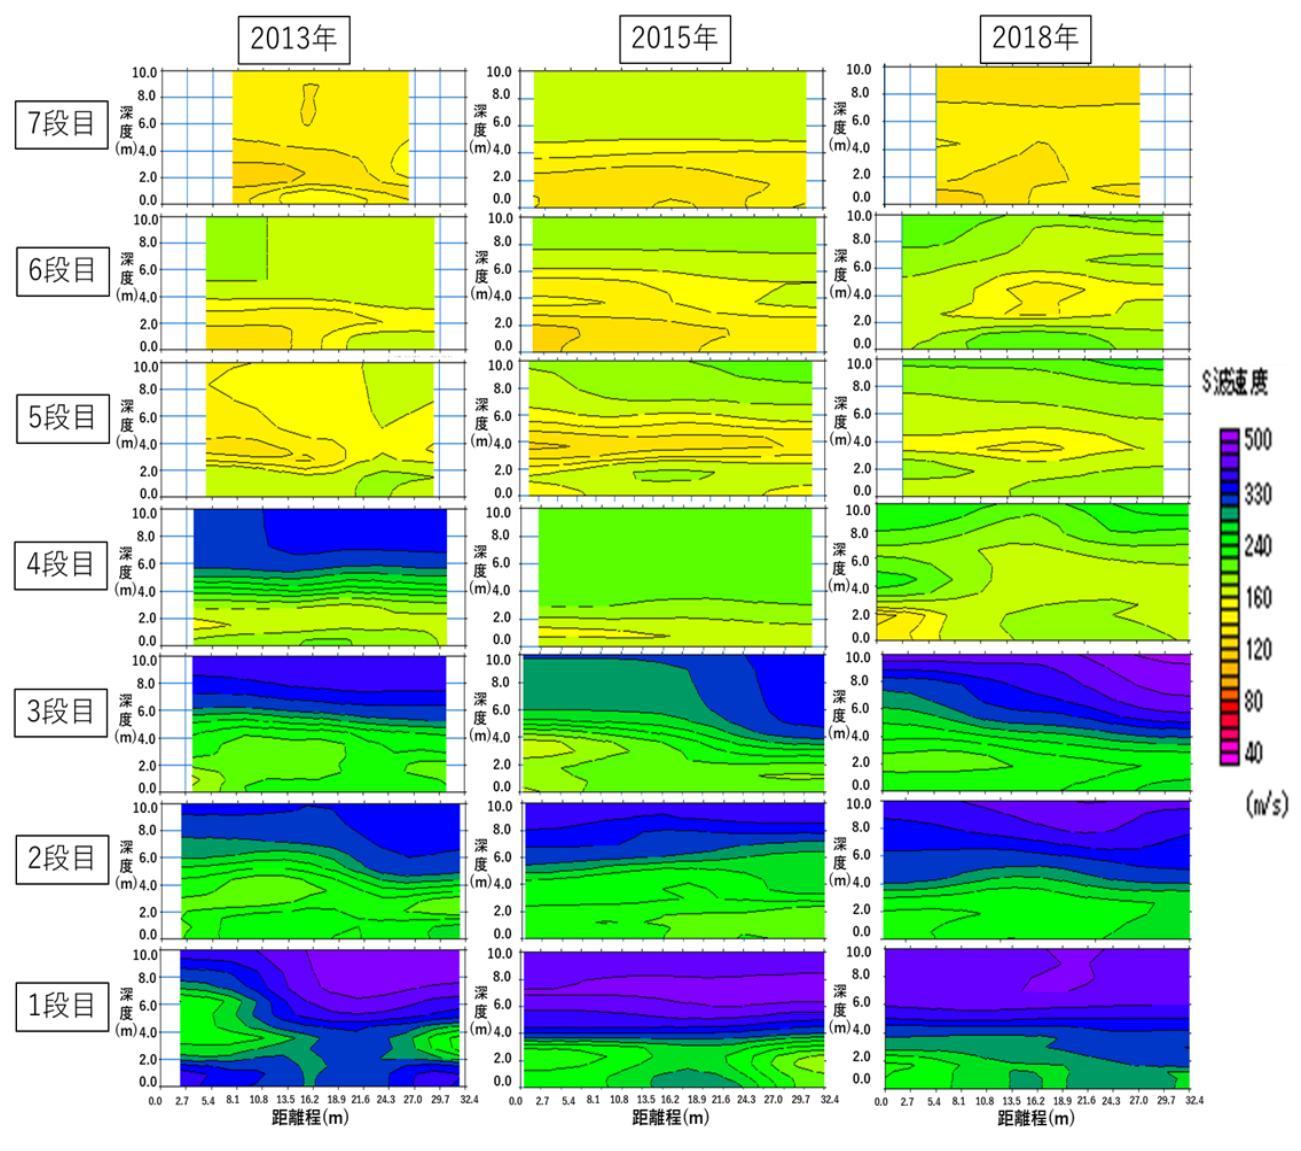
図-5 各計測年の2次元表面波探査にせん断波速度分布

2013年と2015年の計測結果を比較して、2015年に全体的に暖色部分が大きくなっていることが確認できることからせん断波速度が遅くなっていると考えられる。特に、4、6段目で顕著となっている。また、2015年と2018年の計測結果を比較すると、2018年に全体的に寒色部分が大きくなっていることが確認できることからせん断波速度が速くなっていると考えられる。特に、3~6段目において顕著である。2次元表面波探査によって得られたせん断波速度から、背面盛土は緩んだ後に密になったと読み取れる。

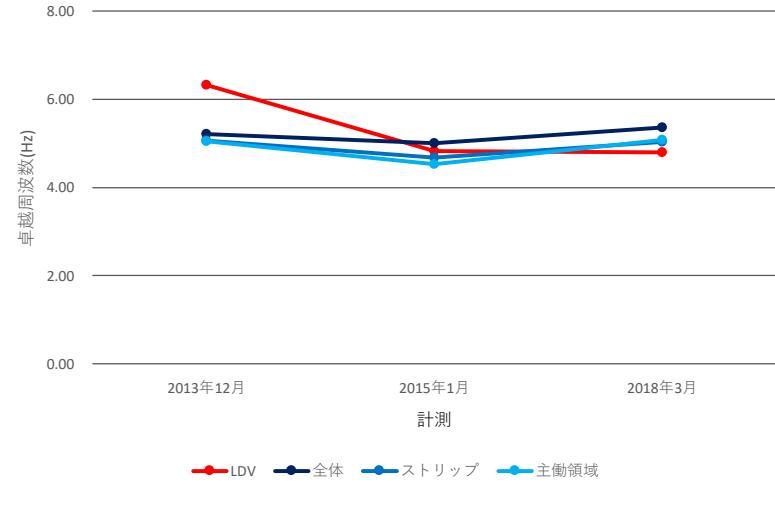
図-12 盛土奥行方向における周波数の比較

表-1, 2, 3 を比較すると、2 次元表面波探査で得たせん断波速度から変換した周波数と LDV を用いた振動 計測で得た卓越周波数との差は、2013 年ではパターン1 で小さく、2015 年、2018 年ではパターン2 で小さ いといった結果となった。 表-1,2,3を元にした LDV を用いた振動計測によって得られた卓越周波数と、盛土全体、ストリップ長 さの範囲内、主働領域内それぞれにおいてせん断波速度を変換した周波数の比較を図-12 に示す。

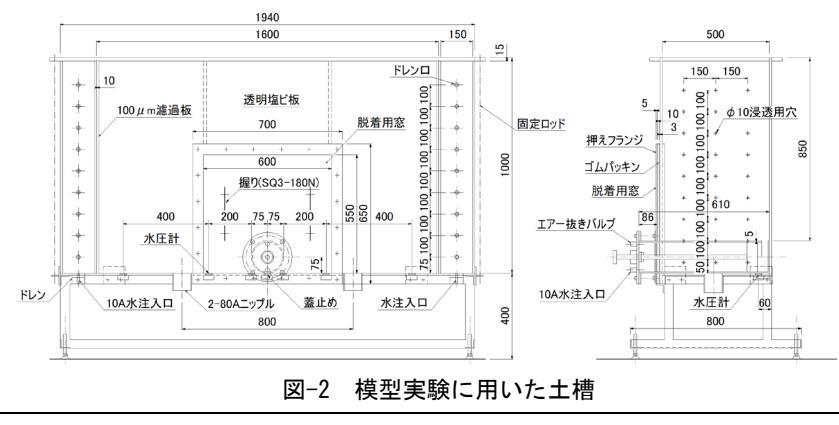
模型実験に用いる土槽を図-2 に示す。土槽底面部に管渠を模擬した φ 150mm のアクリルパイプを設置し, その先端に 15mm~50mm 幅の半円形でスリット状の欠損を設け,管渠継ぎ手部等の破損により土砂が流出 する状況を再現した。布設後数十年経過している管渠では,地下水位以下の埋戻し土は飽和状態になってい ると考えられるので,水中で締固めを行って飽和状態の地盤を作成し,作成後に土槽の底部に取り付けた水 圧計を用いて土槽内水位の平衡状態を確認した。

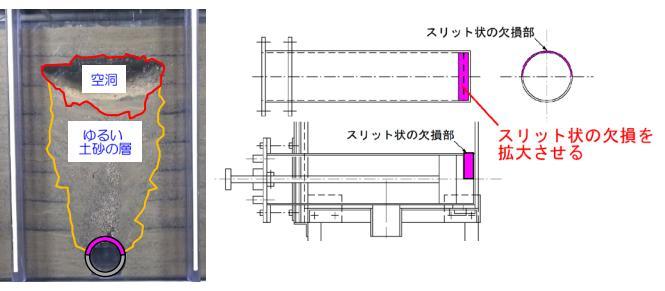
図-8 ゆるい土砂の層とスリット欠損の拡大

空洞が発生し、図-8 に示すように空洞の下部にゆるい土砂の層ができたケースで、実験中に欠損部の幅を拡大してゆるい土砂の層の土砂を流出させ、空洞の進展状況を確認する実験。

空洞の下部にゆるくて厚い土砂の層がある空洞は、欠損部に目詰まりしていた土砂が道路の振動や豪雨時 の内水圧等によって外れたり、管の劣化等によって欠損部が拡大すると、地表面付近にある平たい空洞が急 激に大きな空洞に進展することが確認できた。

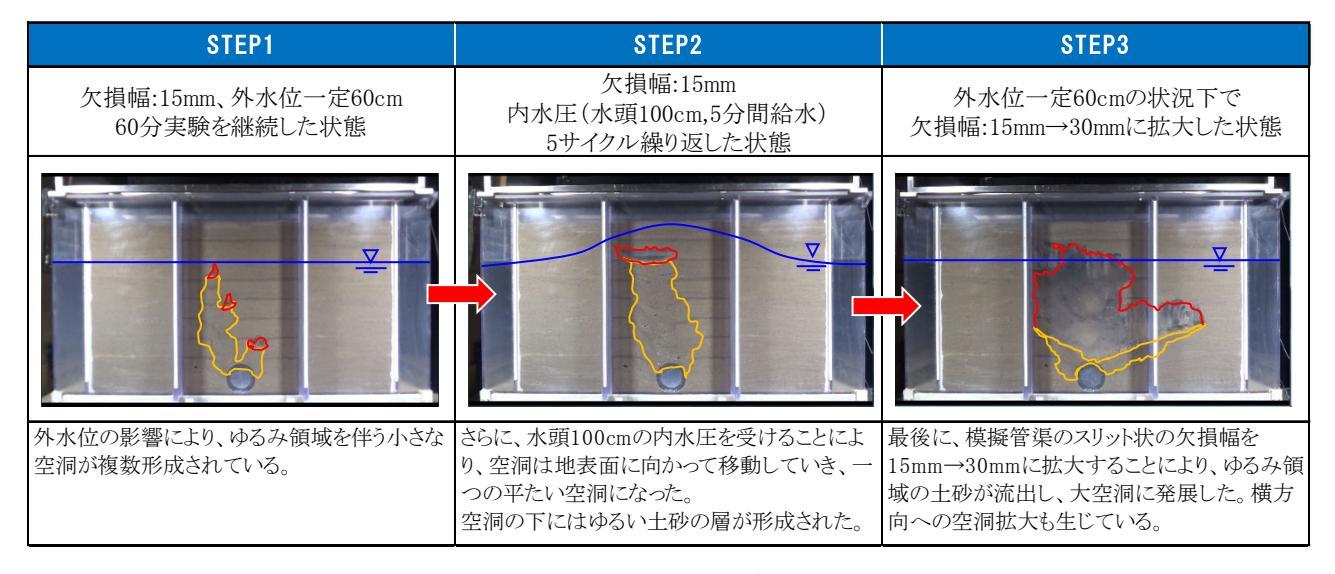
図-9 空洞拡大の進展メカニズム(実験 No. 8)

実験結果より、内水圧の条件を変化させた場合や、欠損幅が小さい場合は、小さい空洞の下にゆるい土砂が堆積する状況が確認された。例えば、図-9 に示す実験 No.8 のケースでは、STEP1 で外水位の作用により 小さな空洞の下にゆるい土砂の層が形成された。STEP2 で内水圧の作用により空洞が地表面付近まで上方に 移動していき、STEP3 で欠損部の幅が拡大することで、ゆるい土砂の層の土砂が流出して大空洞に進展した。

この実験で、地表面付近にできた小さな空洞が、外的条件の変化に伴い急激に大きな空洞に進展するメカ ニズムを確認することができた。

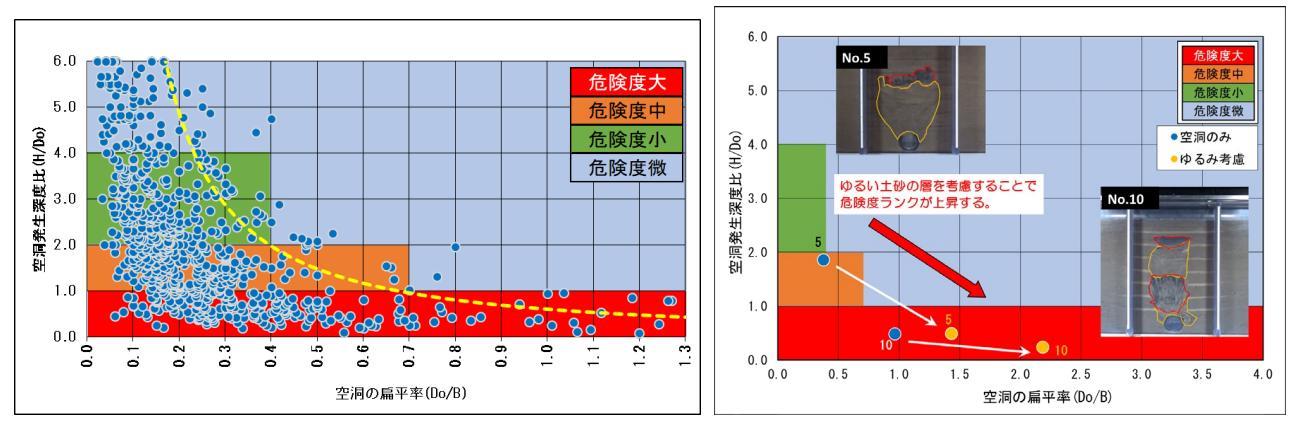
図-11 路面陥没の危険度区分

図-11 は、過去4年間の空洞調査結果における875箇所の空洞の扁平率(換算空洞厚 Do/空洞の短辺方向 寸法 B)と、空洞発生深度比(空洞発生深度 H/換算空洞厚 Do)をプロットしたものである。図中に示す包 絡線を用いてそれぞれの段階の数がほぼ等しくなるように4段階の危険度区分を設定した。図-12は、実験 結果を図-11の危険度区分に当てはめたものである。ゆるい土砂の層をもつ空洞は、発見された時点の空洞 の大きさでは危険度中となるが、ゆるい土砂の層を評価に加えた場合、危険度大の判定となることが実験結 果からも確認できた。危険度が大きい順に対策を行うことで、効率的な空洞対策を実施することができる。

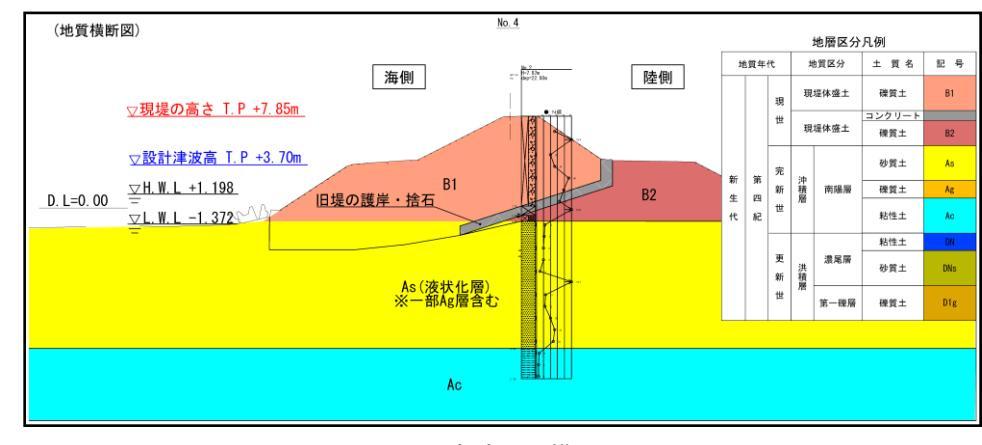
図-2 想定地質横断図

(B2 層)と伊勢湾台風後の現堤防(B1 層)により構成され、その基礎地盤は、上層から緩い砂質土(As 層)と粘性土(Ac 層)および砂礫(Ag 層)の互層となっている。液

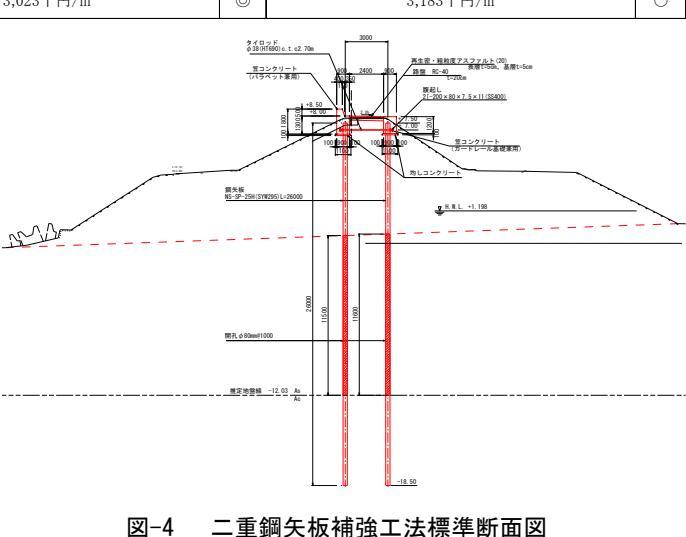
なお、施工は、I期施工とⅡ期施工の段階整 備とし、I期施工として、海側の矢板のみ先行 して施工し、対策効果を早期に発現させる計画 とした。Ⅱ期施工で耐震性能および高潮に対す る必要な機能を確保させるため、二重矢板およ びタイロッド、波返工を施工する。標準断面図 を図-4 に示す。

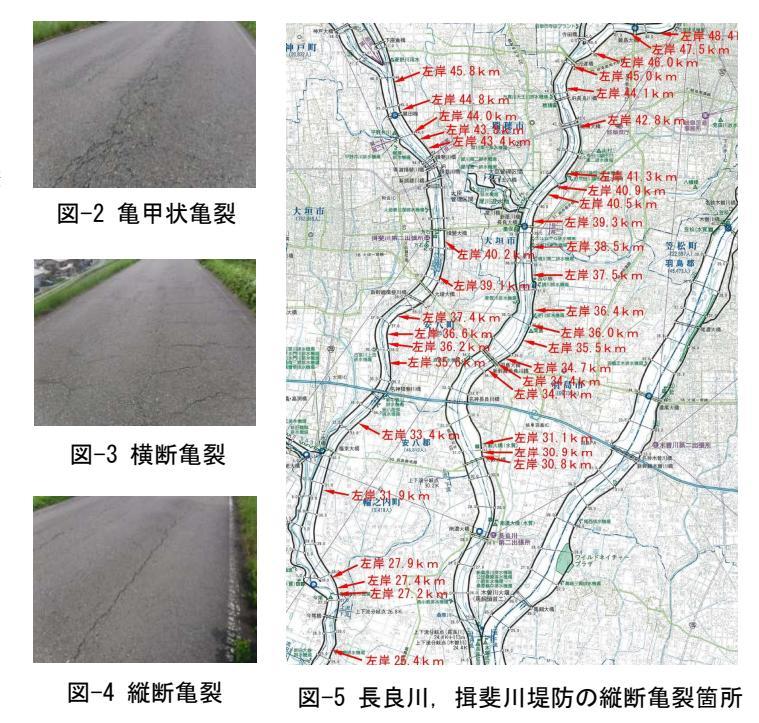
杉井ら³⁾は, 庄内川堤防において天端舗装の 縦断亀裂と堤体基礎の土質の関連性を示してい る。堤防道路におけるアスファルトのひび割れ は, 亀甲状亀裂(図-2), 横断亀裂(図-3), 縦 断亀裂(図-4)等に区分され, 主に車輪走行部 に発生する。基礎地盤が軟弱な場合, あるいは 盛土材料の強度特性が低い場合には, 盛土自体 が安定を保持できずに, 盛土内にすべり面を生 じて, 堤防天端に亀裂が発生することがある。 そこで,本研究では,堤体直下付近の粘性土の 分布状況を推定するため,軟弱地盤の圧密沈下 が原因となって発生すると考えられる堤防天端 舗装の縦断亀裂に着目し, Google ストリートビ ューで調査した。長良川, 揖斐川堤防の天端舗 装の縦断亀裂の抽出箇所を図-5 に示す。

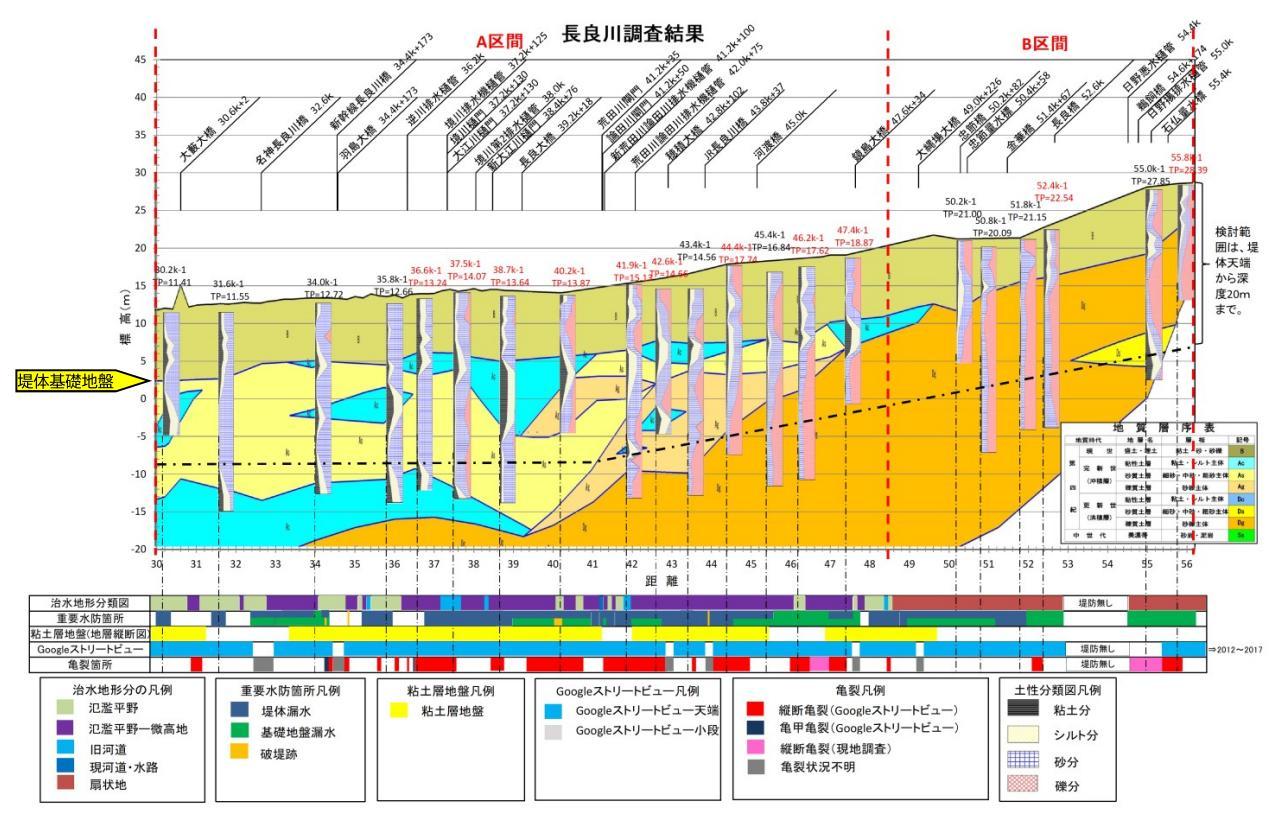
図-6 長良川左岸堤防(30.0k~56.0k)調査結果(R2.4作成)

堤防天端舗装の縦断亀裂箇所と堤体及び基礎地盤の土質の関係を確認するため、木曽川上流河川事務所の 地質調査資料を基に縦断図を作成した(図-6,図-7)。縦軸に標高 T.P.(m)、横軸に河口からの距離(km) を表し、図中の下部に示す帯には、治水地形分類図(H30.12)、重要水防箇所、粘性土層の分布、Google スト リートビューで調査した堤防天端舗装の縦断亀裂箇所を示す。ここで、重要水防箇所(漏水)は、変状履歴 や土質等からみて、堤防機能に支障が生じる漏水の恐れがある箇所である。また、宇野ら⁴⁾が提案した粒度 組成の表現図を活用して、堤防土質の特性を可視化した。粒度組成の表現図は、土質試験データを「粘土、 シルト、砂、礫」の4成分に区別し、その割合を粒度分率として、柱状図に表すものである。

図-6は、長良川左岸堤防の整理結果である。調査区間は、堤体基礎地盤の特性から、「A 区間 30.0k~48.5k」、 「B 区間 48.5k~56.0k」に分類される。A 区間の堤防天端舗装に縦断亀裂を多数確認した箇所は、そのほとん どが堤体基礎地盤に細粒分が堆積している氾濫平野や旧河道であった。B 区間の堤防天端舗装に縦断亀裂を 確認した箇所は、堤体基礎地盤に砂・礫分の割合が多い扇状地であった。また、B 区間の堤防舗装に縦断亀 裂を確認した箇所は、堤体に粘土分の割合が多い堤防であることが分かった。以上より、堤体直下付近に粘 性土が分布する場所の抽出に着目した当検討においては、B 区間を対象から除外することとした。

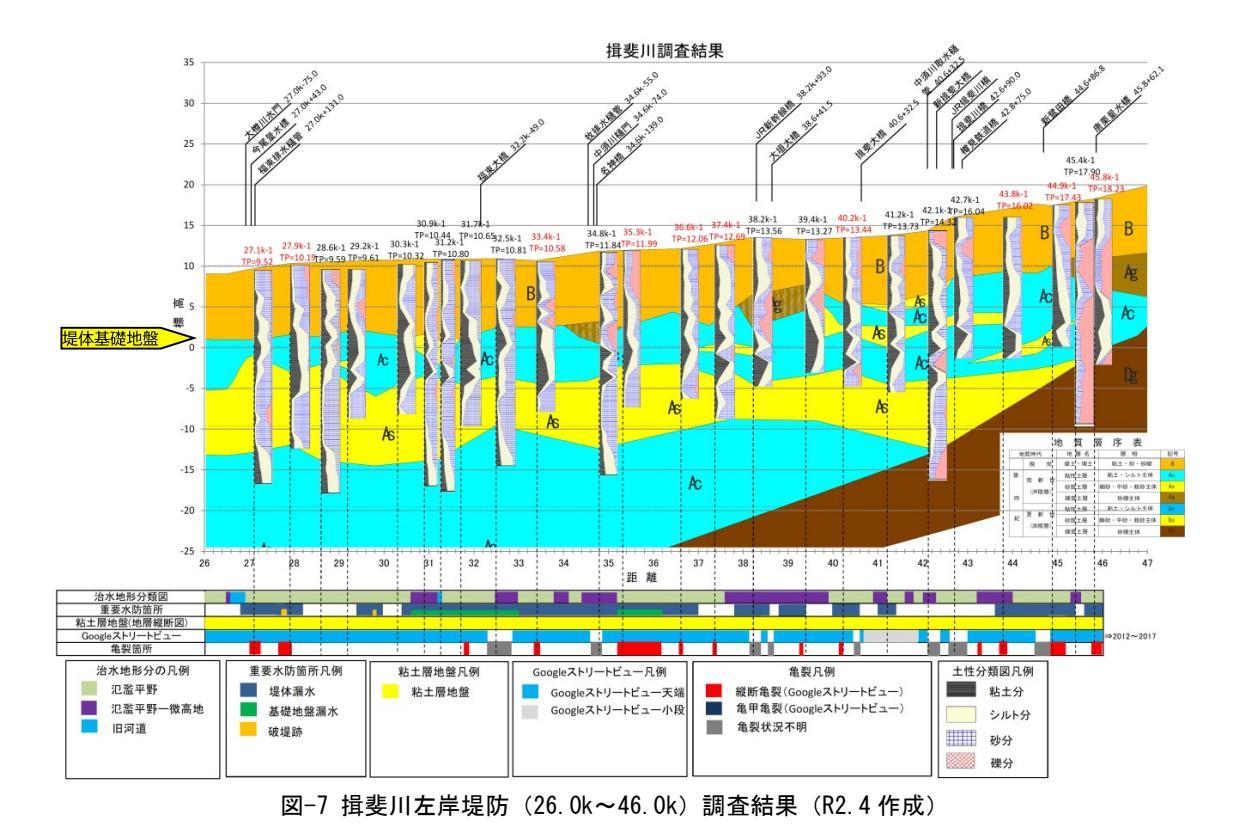
図-7は、揖斐川左岸堤防の整理結果である。揖斐川堤防では、調査区間の堤体基礎地盤に連続した粘土分 を確認した。しかし、粘土分がある範囲すべてに縦断亀裂が発生しているわけではなかった。揖斐川堤防に おいて、堤防舗装に縦断亀裂が発生している箇所は、ほとんどが堤体基礎地盤に細粒分が堆積している氾濫 平野であった。

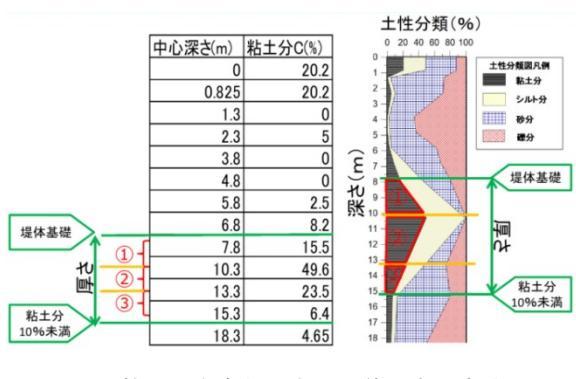
図-8 粘土分を含む厚さとの積の求め方法

堤防天端舗装の縦断亀裂の有無と堤体基礎地盤における 粘土分の影響について、粒度組成表現図を活用して検討し た。粒度組成表現図から堤体基礎地盤の粘土分含有率と粘 土分を含む厚さとの積(粘土分×含有層厚)を求め、堤防 天端舗装の縦断亀裂確認箇所と比較した。図-8のように、 粘土分を含む厚さは、堤体基礎地盤高を開始点とし、終了 点は複数ケース検討した結果、相関性が見いだされた粘土 分10%未満までの点とした。その範囲の中で、粘土分の含 有率をプロットした点で区切り、各台形の面積を求め、そ の合計値を粘土分の面積とした。同様に、粘土とシルト分
