第3セッション (15:50~17:20)

砂質土の浸透条件下における一面せん断試験 Direct shear test of a sandy soil under seepage condition

河川堤防の浸透破壊のメカニズムと実被災事例 Seepage failure mechanism of river embankment and an actual failure case

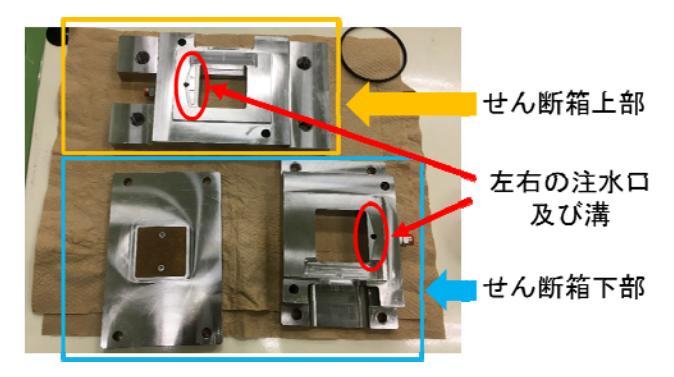
図3 せん断箱を分解した状況

新たに開発した一面せん断試験装置のせん断箱を分解 した状況を図3に示す。せん断箱下部は二層構造となっ ており,組付けた際,供試体底面にポーラスメタルを取 り付けているため供試体飽和時に下方から注水すること ができる。せん断箱上下部にそれぞれ注水口および注水 経路となる溝が作られており,せん断中は供試体内を左 右に水を浸透させることができる。

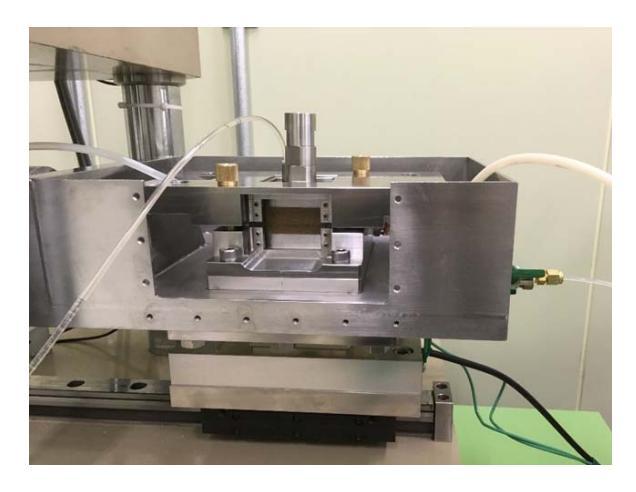
図4 せん断箱を設置した状況

せん断箱上下を組み,荷重計測用ロードセルの上に設 置した様子を図4に示す。この図では,組み立てたせん 断箱内に供試体を作製し,その上に蓋の役割をする加圧 板を乗せたものになる。供試体上面に接する加圧板にも ポーラスメタルが組み付けられており脱気および飽和時 の排水ができるようになっている。せん断箱上下のホー スから脱気および飽和時の注水を行い,左右のホースを 通してせん断時に水を浸透させる。各チューブのバルブ の開閉により飽和時やせん断時の水の浸透方向を選択で きるようにしている。

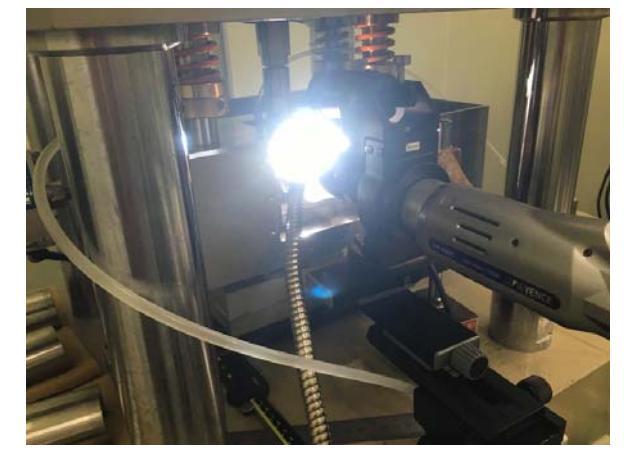
図7 試験中の様子

供試体作製においては、乾燥試料を先述のように所定 の割合で十分に混合した後に、含水比10%となるように 蒸留水を加水し,均一になるように十分に攪拌混合した。 この混合試料を間隙比 1.0 となるように締め固めて,高 さ 20mm, 一辺 50mm の直方体の供試体を作製した。図 5 に示す供試体上面の注水経路を用いて-40kPa まで段階 的に供試体の脱気を行う。このとき上下せん断箱の接触 面をシリコングリースでシールしており、上部せん断箱 を固定する高剛性ボルトに設置したばねで、漏水しない 程度に圧着する程度であるため、あまりに大きな負圧を 作用させると、十分なシールができずに脱気後の注水時 に漏水を起こす可能性がある。そのため、止水上問題の ない程度の負圧を作用させている。同じく図5に示す供 試体上下面の注水経路を用いて飽和後,鉛直応力 20kPa となるまで圧密載荷を行った。圧密終了後,図6に示す 試験手順で撮影およびせん断を行った。まず、初期水頭 差 5cm の注水槽から 1kPa/min ずつ 2kPa まで水圧を上昇 させ5分間保つ。その後浸透を継続させながら一面せん 断を実施した。せん断速度 0.5mm/min で変位が 6mm に 達するまでせん断を実施し、圧密終了後の水の浸透から せん断終了までの供試体内の細粒分の移動を,図7に示 すようにアクリル板を介してマイクロスコープで観察し た。図中央のようにせん断中に供試体表面の粒子を観察 するが鮮明に撮影ができるようライトを照射しながら撮 影を行っている。

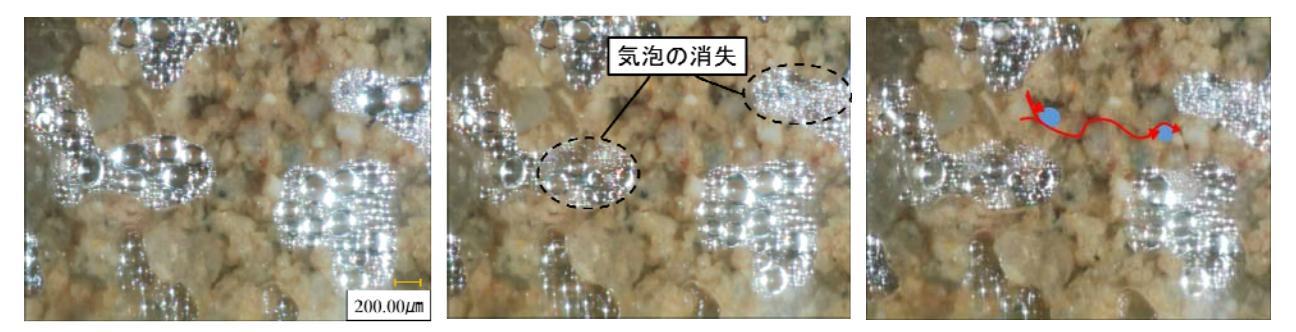
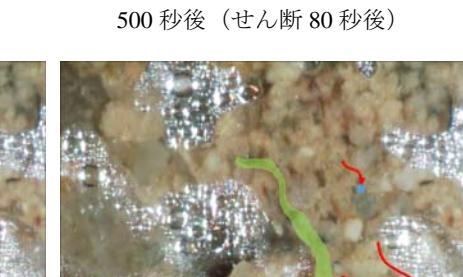
図8 試験中の試料の様子

浸透条件下におけるせん断時の供試体の観察からせん 断変形に伴う場合に細粒分が大きく移動することが確認 できた。その反面、移動をしない粒子や移動をしても目

詰まりする粒子も存在する。移動する粒子の中で最大で 約0.1mm と Kenney の安定指標で内部浸食を起こす可能 性があると判定された粒子よりも大きな粒子も移動する ことが確認できた。しかし、細かい粒子とは異なり、移 動直後に他の粒子に接触して動きを止め、その後は大き な移動はしなかった。

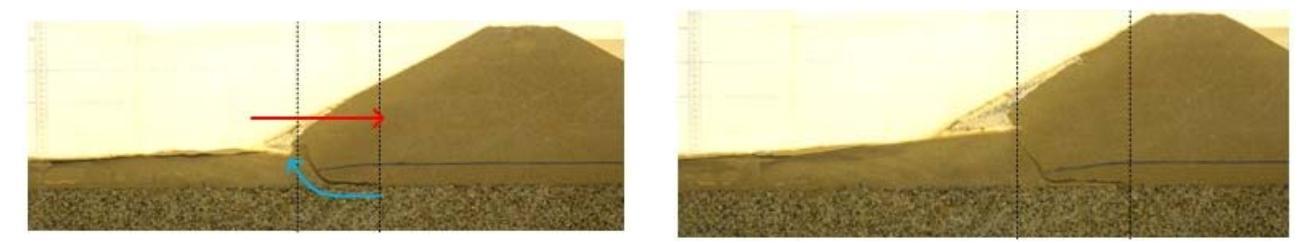
図-3 領域Ⅱを突き破る水みちの内部への移動と堤体の進行的な崩壊(CASE8)

いは CASE3 と 8 を比較すると, 透水係数比が高くなる(I /Ⅱ=5→67) ほど崩壊度が高くなっている.これらは、法先 直下の領域Ⅱに高い動水勾配が集中して領域Ⅱを突き破 る水みち (噴砂・噴水) が形成され, 領域Ⅲの堤体に高い 過剰間隙水圧が作用することによってせん断強度が著し く低下し,法尻から内部に向かって進行的に崩壊するため と考えている (図-3). 一方, CASE5, 12 および 13 では透 水係数比が極端に高いが崩壊度は低い.これらの CASE で はカオリンやシルトが使用されているために透水性が極 端に低いことに加えて他の砂質材料と比べて低拘束圧下 でのせん断強度が高いことが影響している. そのため, 法 尻付近で噴砂・噴水あるいは図4のような亀裂が発生して も、カオリンやシルトの領域Ⅱが堤体下で安定しており、 法尻損傷部は被圧水圧を逃がす経路となって, 逆に堤体の 損傷は軽微となる.ただし、堤体がカオリン混合砂の CASE5 では、堤体自体の損傷は少ないものの川裏法尻か ら堤体下に明瞭な水みちが発生(図-5)するため、その水 みちが川表まで貫通する可能性があることに注意する必

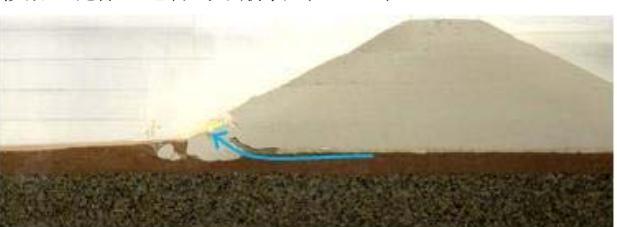
図-5 堤体直下に形成される水みち (CASE5)

要がある. すなわち,低透水材料直下の地盤材料が,層境 界で発生する水みちによって流されやすい粒度の砂質材 料である場合には,いわゆるパイピングが発生する危険性 がある.

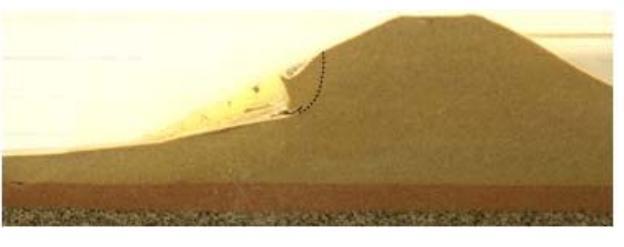
図-7 堤体法面の泥濘化による変状(CASE3)

大きな透水係数比が存在しない CASE1~3 では、高い動 水勾配が集中する箇所がないために,通常の堤体浸透のみ によって崩壊が進展する.本実験で用いた砂質材料の場合, 堤防法面は法尻から泥濘化と呼ぶにふさわしい変状を示 す. すなわち, 堤体材料のせん断強度が浸潤に伴い低下し, 法面が流体状に崩れて徐々に低勾配化していく(図-7). 泥 湾化した堤体材料が法尻付近に堆積すると、崩壊の進行速 度が低下し、場合によっては進行が止まる. なお、この堤 体崩壊時の進行速度や最終的な崩壊度は堤体自身の力学 特性に左右される.図-8は模型実験に用いた地盤材料の一 部の三軸試験(CU試験)結果である.応力~ひずみ関係 において,赤,青,黒線で示すようにひずみ軟化し,有効 応力経路においても軸差応力の最大点を通過した後に原 点に向けて低下するような材料は、ゆる詰め傾向と考えて よい、本模型実験においては、特にゆる詰め傾向の強い678 混合砂を堤体とする CASE3 は, 天端まで崩壊が進展した. 堤体材料の力学特性の違いによる崩壊度への影響は, CASE9~11 の結果にも顕著に表れており,間隙比が小さ い密詰めの CASE11 では崩壊度が 6 割であるのに対して, 最もゆる詰めの CASE9 では越流に至っている. さらに,

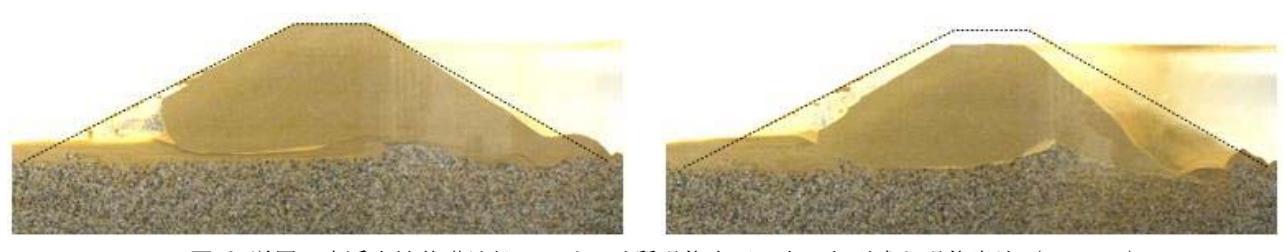
図-9 単層の高透水性基礎地盤における砂質堤体直下の水みち形成と堤体崩壊(CASE16)

領域 II を 3 号砂, すなわち単層の高透水性基礎地盤とした CASE14~16では, すべての CASE で越流に至っているが, やはり堤体材料によって崩壊の形態は異なる. すなわち, 図-8 に示すゆる詰め挙動の 6 号砂や 678 混合砂を堤体と する CASE14 や 15 では, 脆弱な堤体が進行的にすべり崩 壊して越流に至るのに対し, やや密詰め挙動を示す 8 号砂 を堤体とする CASE16では, 堤体は初期の形状を保った状 態で堤体直下に川裏から水みちが形成され, それが川表ま で連通したことによって, 堤体の川表側法面が吸い出しを 受けて堤体全体が沈下して, 越流に至る(図-9).

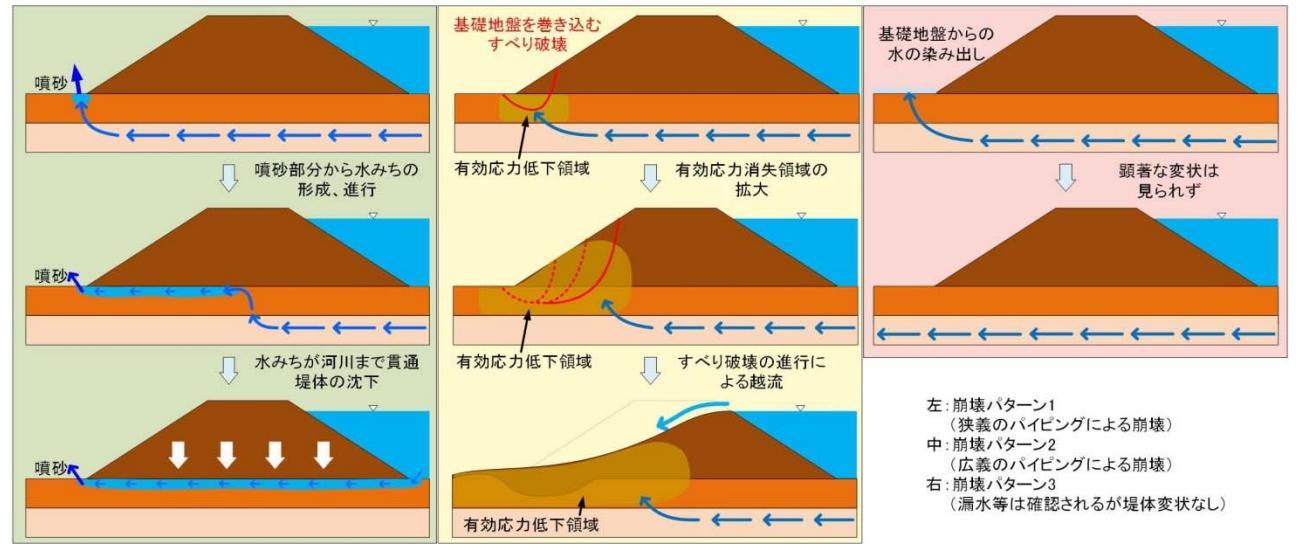
図-10 高透水性基礎地盤を有する堤防の3つの崩壊パターンへの類型化

以上の模型実験の結果,図-10に示すように大きく分け て3つの崩壊パターンに類型化できる.崩壊パターン1は 低透水性の堤体直下に水みちが形成し,それが連通して堤 体が崩壊するもの.崩壊パターン2は上部基礎地盤や堤体 の有効応力の低下により,堤体が法先から進行的に崩壊す るもの.そして,崩壊パターン3は,基礎地盤からの漏水 が見られる程度で,基礎地盤の浸透が堤体の崩壊に関与し

ないものである.崩壊パターン1は、矢部川破堤で発生し たと想定されている、いわゆるパイピングと呼ばれる現象 である.堤体が比較的強固な場合には、堤体が崩壊せずに 水みちが容易に形成される.なお,水みちは,堤内地側法 尻から発生し,水の流れとは逆に徐々に堤外地側へと進行 していく. 図-10 で示すように、高透水性基礎地盤からシ ョートカットで水がどんどん供給されることによって,水 みちは堤外地側に成長していく. 全実験を通して砂質堤体 では崩壊パターン1のまま最後まで崩壊が進展する事例 は少なく,透水係数比が高い地盤境界面で水みちの発生が 初期に確認されても、堤体の崩壊に伴って水みちが塞がる 場合が多い.一方,砂質堤体において,堤体の崩壊度が高 いものは、崩壊パターン2に関連しており、堤体を含む地 盤の透水性やせん断強度が堤防の浸透破壊に大きく関与 している. すなわち, 高透水性基礎地盤の存在によって法 先付近に局所的に高い動水勾配が集中,換言すれば高い過 剰間隙水圧が発生することによって,その周辺の基礎地盤 と堤体法先の有効応力ならびにせん断強度が低下し,基礎 地盤を巻き込むすべり破壊が進行していくのが崩壊パタ ーン2である.その際,有効応力が低下した領域では,水 みちの形成や噴砂など,崩壊パターン1と同様の現象が観 察されるが, 水みちが川表側まで連通しなくても破堤危険 度が高い点が大きく異なる.

以上の結果から、二ツ森川堤防の破堤箇所においては、 法尻付近において大きな動水勾配が集中する条件が揃っ ていたことに加えて、堤体材料自身もゆる詰め傾向の砂質 土であることが不撹乱試料による三軸試験から判明した ことにより、3章の模型実験の図-10で類型化した崩壊パ ターン2のように、法尻の不安定化が堤体法面に徐々に進 行し、堤体全体の崩壊に至ったものと、模型実験の知見か ら強く類推することができる.

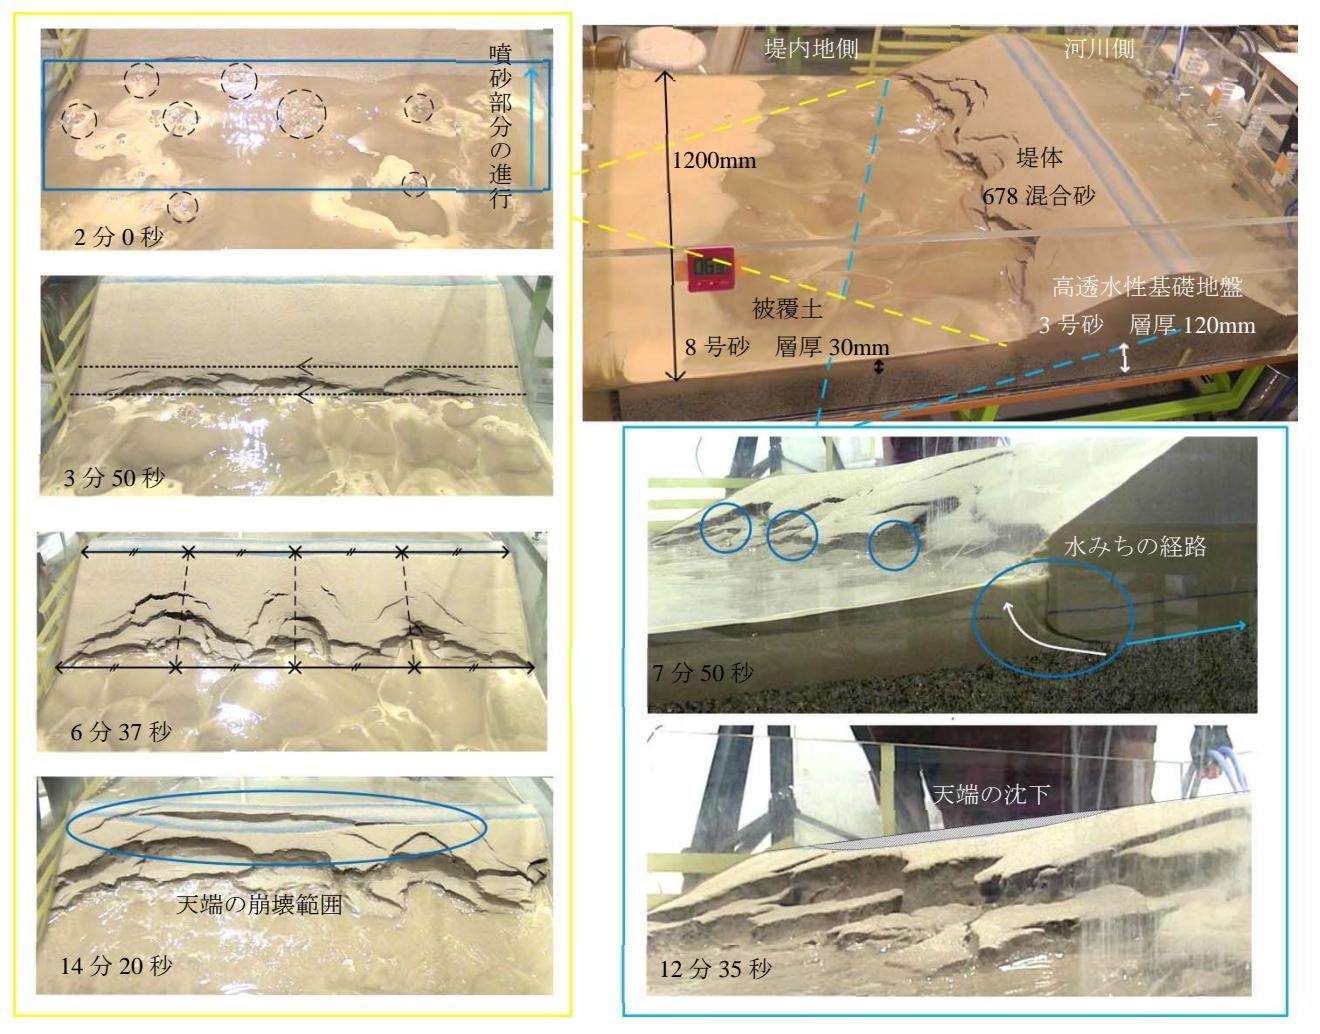
図-113次元浸透模型実験結果

図-11 に 3 次元模型地盤の変化を正面,および側面から 撮影した実験結果を示す.地盤材料は表-1 の CASE8 と同 様のものを使用している.実験開始から約40秒後,被覆 土層において法先から約 200mm 堤内側,縦断方向にほぼ 全域に盤ぶくれが発生した.発生から約50秒間,盤ぶく れの発生領域は拡大し続け、その後盤ぶくれ部分から噴砂 を確認した.一定水位に達してから数秒後,噴砂は図-11に 示すように偏った部分で発生はせず,広い範囲で次々と発 生した. 法先から離れた位置で発生した噴砂は法先に向か って進行していく,もしくは法先付近で新たに噴砂が発生 するなど河川側へと進行していく様子が観察できた. 噴砂 が法先付近にまで進行したあたりで堤体の崩壊が始まり, 崩壊においても噴砂と同様に縦断方向において均一に進 行していった. 堤体の崩壊が進行している間も噴砂は崩壊 部分に割り込むように河川側へと変位していた.約5分後, 平行に近い形で進行していた崩壊が縦断方向に 4 等分す るような場所に集中するようになっていった. 崩壊が偏っ ている場所と水みちの進行方向が一致していたことから, ボイリングにより有効応力が喪失していたと考えられる. 崩壊が発生している3点が等間隔に近い場所であること, また横断方向における進行領域が3 点を比較すると横並 びの状態となっていることから,縦断方向に延長したとし ても崩壊部分の偏りはあっても局所的なものではなく, 広 い範囲での水みちの進行,崩壊の発生が推測される.水み ちの発達過程に関しては図-11の側面画像から高透水性基 礎地盤と被覆土層の境界部から堤体下部に向かって進ん でいることがわかる.この水みちに限らず3点を進行して いた噴砂、水みちに関しても盤ぶくれ部分、つまり高透水 性基礎地盤と被覆土層の境界部分から発生したものであ

ったことから同様のものだと考えられる.進行していた水 みちは約7分のあたりで確認できなくなり,同時に堤体の 崩壊パターンは基礎地盤に沈み込むようなものから円弧 すべりのような崩壊へと切り替り,この変化と同じタイミ ングで法先から離れた堤内側の位置で新たに噴砂が発生 した.このすべり破壊は間隙水圧の上昇による有効応力の 低下,法先からの堤体破壊に伴う堤防形状の不安定化が要 因であると推測できる.崩壊パターンの切り替わりと同じ くして天端部分にも変位が及び,12分35秒頃には図に示 すように大きく沈下していた.すべり破壊の進行に伴い, 断続的に天端部分の変位も大きなものとなり,約14分で 天端部分に広範囲で亀裂が生じた.この亀裂からの崩壊に より,変位を続けていた天端部分が河川側の水位以下まで 沈下したところで越流に達し,実験を終了とした.

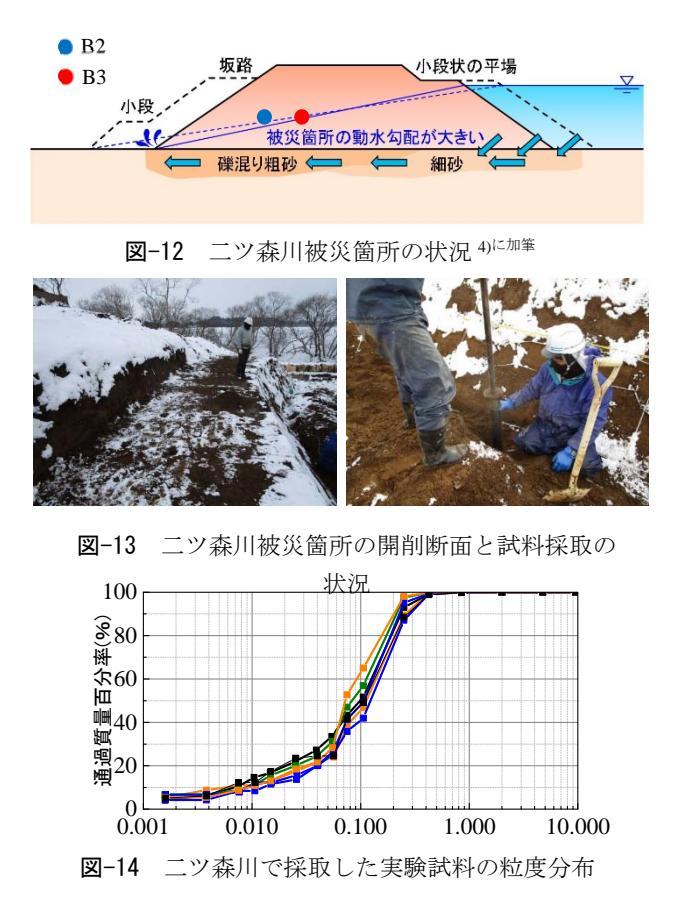
試料の採取状況を図-13 に示す. 図-13 左は破堤箇所下 流側を2段で開削した断面であり,1段目ならびに2段目 (堤防底面)において図-13 右に示す簡易サンプリング⁴⁾ を実施した.具体的には,内径71mm,長さ500mmの塩 ビ管 VU65 を内管とする特製の2 重管サンプラーを打ち 込む方法である.開削堤防の各段において,上段で14本,

下段で7本を採取した.本論文の三軸試験では,図-12の 川裏側の上段(堤体)で採取した試料を用いた.

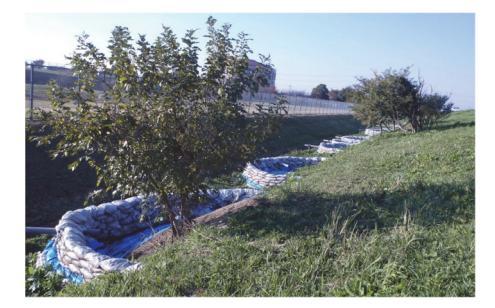
図 1 現地の様子(水防工法)

段・月の輪工法といった漏水対策型水防工法が用いられて おり(図1参照),これらは経済性や柔軟性に優れている ため将来的にも継承・強化すべき手段である。しかし,そ の効果性能についての検討事例は少なく²⁾³⁾,パイピング が進展する現象であることから水防活動の効果が十分に 発揮されるような水理一堤防構造条件,活動のタイミング や規模などを示すことも不可欠である。

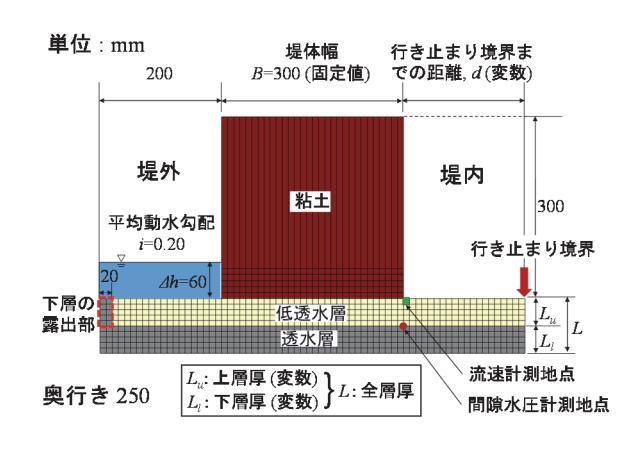
図 2 解析モデル(実験模型)の概要図

また、材料の透水係数は模型実験と比較するため粘土 $k=3.00 \times 10^{-8}$ (m/s)、低透水層 $k=1.40 \times 10^{-5}$ (m/s)、透水層

k=1.80×10⁻³(m/s)に設定した。

図 2を基本とし基礎地盤の上層厚,下層厚,下層の河床への露出の有無をそれぞれ変化させ,表 1 に示す全ての組み合わせ全 40 通りについて解析を実施した。ただし全ケース裏法尻から行き止まり境界までの距離は d=200mm で固定した。

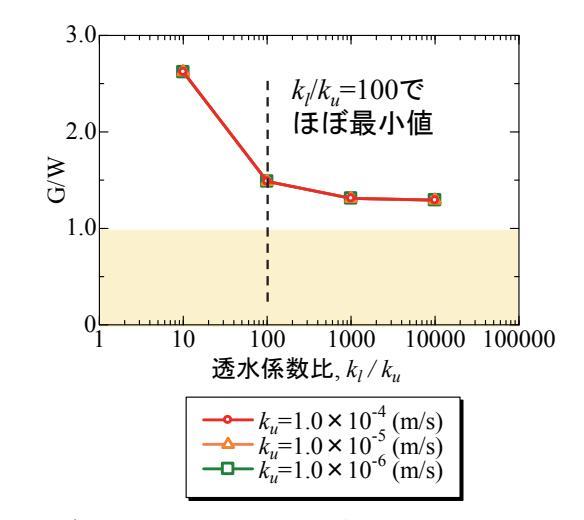
図 4 透水係数比 k_l/k_uと G/Wの関係 (*i*=0.2, *d*=200mm, L_u=45mm, L=45mm, 露出なし)

G/W と局所動水勾配は透水係数の絶対値ではなく透水 係数の比によって支配される。また、上層の透水係数が同 じ条件で下層の透水係数を大きくすると、下層での透水に よる圧力水頭の損失は小さくなり、上層での損失が支配的 になる。そのため透水係数比が100以上になると G/W、局 所動水勾配ともに一定値に収束したと考えられる。透水係 数比が圧力伝播や浸透経路の決定や破壊モードに影響を 与える重要な指標と言える。一方、透水係数の絶対値は流 速・流量に影響を与えパイピングの進展速度に関係すると 考えられる。

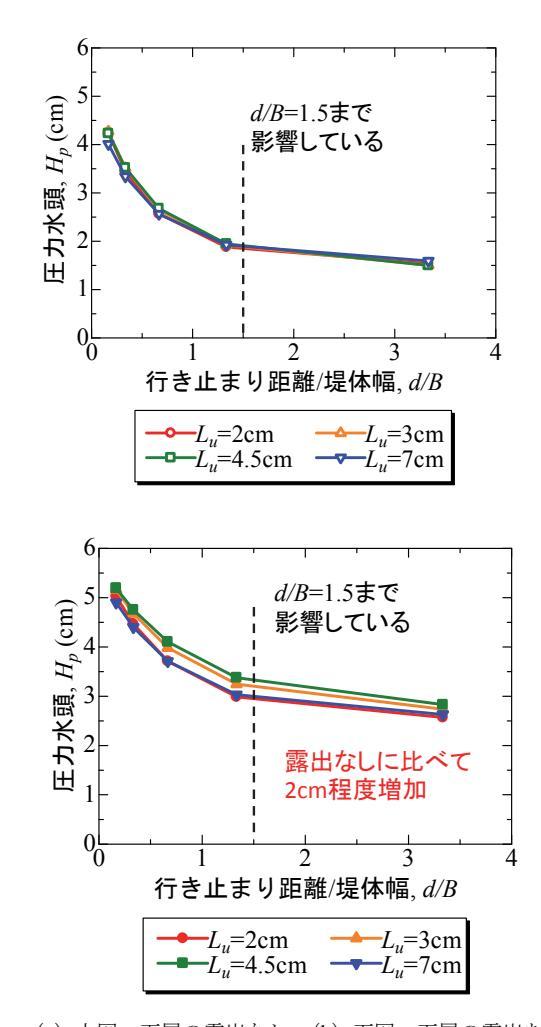
(a) 上図;下層の露出なし
 (b) 下図;下層の露出あり
 図 6 行き止まり境界までの距離 d と圧力水頭の関係
 (*i*=0.2, *d*=200mm, L_u=45mm, L_i=45mm)

き止まり距離は圧力を 2 倍以上変化させる重要な評価項 目と考えられる。また,被覆土層厚,下層の露出の有無に 関わらず d/B が 1.5 以上では圧力水頭にほとんど変化が見 られず,この解析条件における行き止まり境界の影響範囲 は裏法尻から堤体幅の 1.5 倍程度の距離であると考えられ る。本稿では被覆土層厚と透水層の露出の有無は行き止ま りの影響範囲に無関係であることが分かったが,今後は堤 体幅,外力,透水係数などを変化させた場合の行き止まり の影響についても検討する。

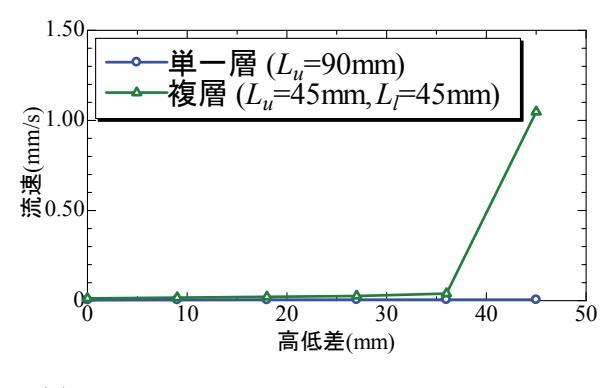
図 7 堤内地の不陸の流速(i=0.2, d=200mm, 露出なし)

これまで堤体を支持する基礎地盤の条件に着目して検 討を行ってきたが、基礎地盤のみではなく堤内・堤外の地 形が浸透破壊に及ぼす影響も考慮しなければならない。例 えば、漏水や噴砂などを助長する要因の一つとして堤内地 の不陸(高低差)が考えられる。そこで、解析モデルの奥 行中央の堤内側法尻地表面に縦横 10mm の正方形の低地 を作成し、高低差を変化させた場合の低地部分の

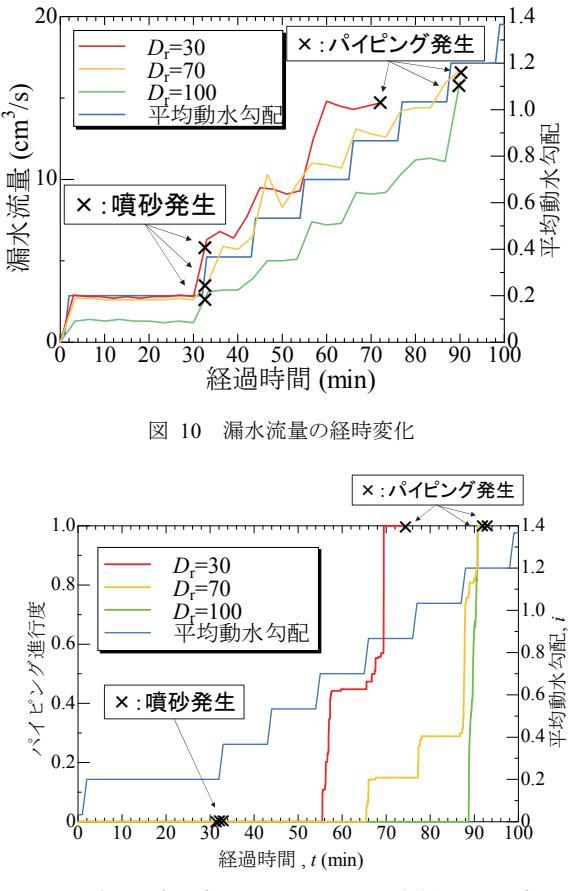
図 11 締固め度の違いによるパイピング進行挙動の違い

次に, 噴砂発生後のパイピングの進展度に着目する。 噴 砂発生時間に関しては基礎地盤の相対密度を変化させた ことによる違いは確認できなかったが、パイピング進行度 に関しては大きな変化が確認された(図 11 参照)。パイピ ング進行度の定義は図 12 に示す。いずれのケースも基礎 地盤の行き止まりで噴砂が発生し、その後、法尻方向に噴 砂が移動したが,各ケースで噴砂発生後から噴砂が法尻に 到達する時間は基礎地盤の相対密度が大きくなるほど遅 かった。特に、基礎地盤の相対密度が30%のケースにおい ては,噴砂法尻到達時の平均動水勾配が0.70に対し,100% のケースでは1.20であり、密な基礎地盤の場合、かなり大 きな外力が加わらない限り、パイピングが進展しない。ま た,破堤時の平均動水勾配の値も同様に,基礎地盤の相対 密度が大きくなるほど遅かった。特に、基礎地盤の相対密 度が30%のケースでは他の2ケースと比較して約2/3の外 力で破堤に至った。したがって、緩い基礎地盤の場合は、 密な基礎地盤に比べ噴砂の発生による土粒子の流出速度 が速く、パイピングの進行度もそれに応じて速くなったと 考えられる。

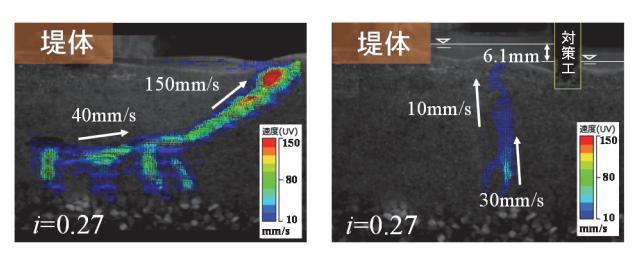
(a) 左図;設置前
 (b) 右図;設置後
 図 15 PIV による対策工設置前後の噴砂速度

図 15 に casel における対策工設置前後の PIV による法 尻付近の噴砂速度の計測結果を示す。どちらも平均動水勾 配 *i*=0.27 における計測結果である。対策工設置後は堤体と 対策工間の水位が上昇し,堤内側と約 6.1mm の水位差が 発生したことで噴砂速度が低下した。よって漏水対策型工 法には噴砂速度を低下させ基礎地盤内の土粒子の流出を 抑制する効果がある。また,対策工設置前に着目すると法 尻で噴砂が発生したことで堤体直下の土粒子が流出して いることが分かる。したがって噴砂が法尻で発生した場合 パイピングの進展を助長する恐れがあるため,法尻で発生 した噴砂は優先的に対策工を施す必要がある。

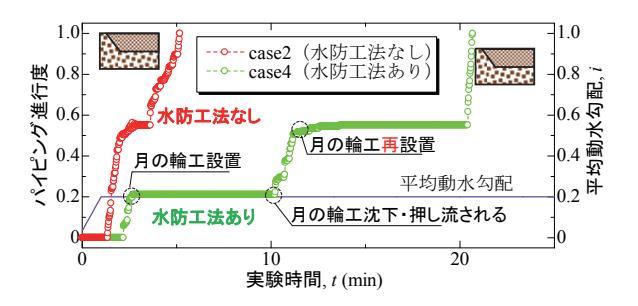
図 16 水防工法の有無によるパイピング進行挙動の違い

まず破堤時の平均動水勾配に着目し、case3,5 を比較す る。case3 では平均動水勾配 i=0.87 時にパイピングにより 破堤した。一方対策工を設置した case5 では平均動水勾配 i=1.37 まで水位を上昇させたが破堤に至らなかった。次に 水位の維持時間に着目し、case2,4 を比較する。case2 では、 平均動水勾配 i=0.20 で 5 分間水位を維持した後、パイピン グにより破堤した。一方対策工を設置したケース case4 で は、平均動水勾配 i=0.20 で 22 分間水位を維持した後、パ イピングにより破堤した。また、図 16 に case2,4 のパイピ ング進行度を示す。両ケースともにパイピング進行度が 0.20 に至るまではパイピングの進行速度が同等であるが、

case4 では =3min32sec (実験開始時刻を =0min とする) において月の輪工を設置したことによりパイピング進行 度が一定となった。その後 =10min20sec において月の輪工 が沈下したことでパイピングが進行し始めたが,月の輪工 を再度設置したことで再びパイピング進行度が一定とな った。しかし最終的にパイピング破壊を防ぐことができな かった。よって case4 のように堤内側で多くの漏水・噴砂 の発生が予測される基礎地盤構造である場合,対策工の効 果は一時的なものとなりパイピング破壊を直接的に防ぐ ことができない。したがって漏水対策型工法は基礎地盤構 造によってパイピング破壊を防ぐことができる場合とで きない場合があり,複層かつ透水層が河床への露出を有す るパイピングの危険性が高い基礎地盤構造の場合は事前 に対策が必要である。

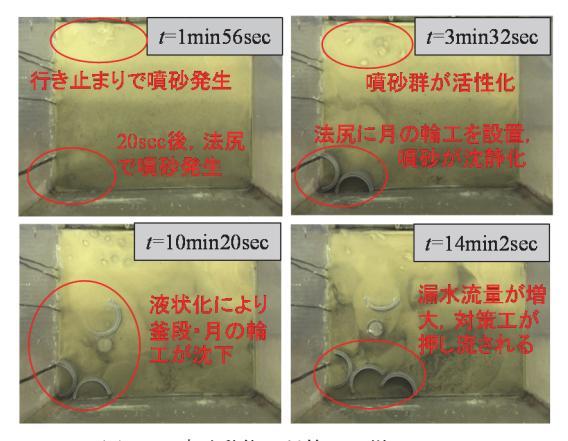
図 17 噴砂動態・対策工の様子 (case4)

図 17 に case4 における噴砂動態および対策工の様子を 示す。法尻付近における噴砂に対して月の輪工を設置し, 月の輪工内に水位が生じたことで対策工内の噴砂は完全 に停止したが,一方で,行き止まり付近の噴砂は活性化し た(t=3min32sec)。また、堤内全域で噴砂が発生したこと により基礎地盤が液状化状態となり対策工が沈下し噴砂 が再発した(t=10min20sec)。その後漏水が増大し、対策工 が押し流され破堤に至った(t=14min2sec)。よって噴砂を 完全に塞いでしまうと他の箇所で噴砂が発生・活性化する ことが考えられる。また、噴砂単体に対策工を設置しても 噴砂による基礎地盤の液状化に伴い,対策工の外側で別の 噴砂が容易に発生する。以上より噴砂を完全に塞がず, 噴 砂単体に対し対策工を設置するのではなく噴砂箇所を含 む広い範囲に対策を施す必要がある。また、液状化の危険 性が高い基礎地盤構造の場合は対策工が沈下し,効果が十 分に発揮されない可能性がある。

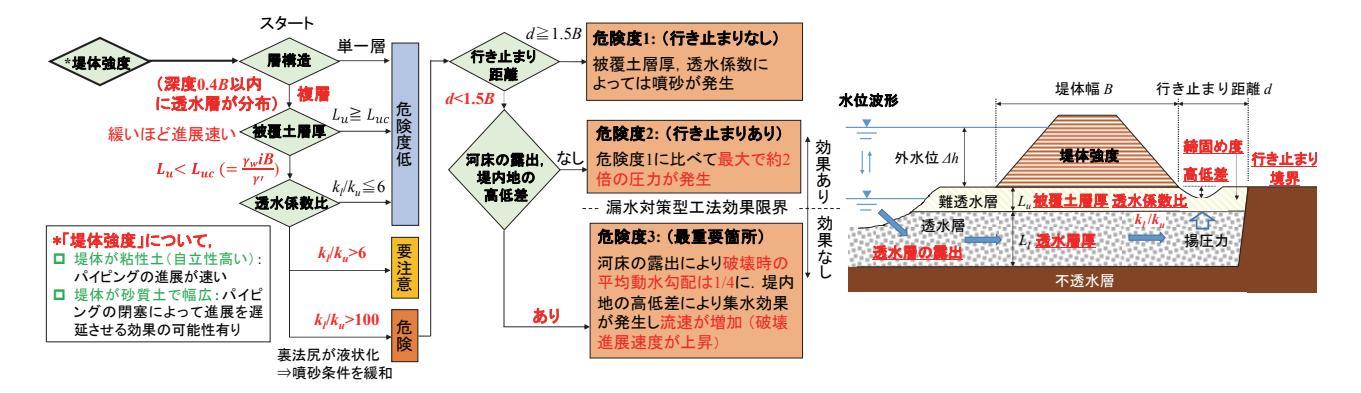
図 18 簡易点検フロー

本稿の結果及び現地調査による検討結果を加えた河川 堤防のパイピング破壊に対する簡易な点検フローを図 18 に示す。このフローは堤体の強度が比較的高い条件の下で, まず最重要項目である堤体を支持する基礎地盤構造(層構 造,被覆土層厚,透水係数比,行き止まり距離)について 評価し,その後,堤内・堤外の地形について評価する流れ となっている。また,本稿で検討した項目から現時点で既 知の範囲で子吉川の噴砂・すべり箇所,常呂川の噴砂箇所, 矢部川の決壊箇所,漏水・噴砂箇所,無被災箇所および鬼 怒川の漏水・噴砂箇所のデータを表 7 にまとめ ⁵⁰⁰⁷¹⁸, 簡 易点検フローに従い各箇所ごとに危険度を分類した(図 18 参照)。その結果,被災箇所は無被災箇所に比べ危険度 が高いことが示された。

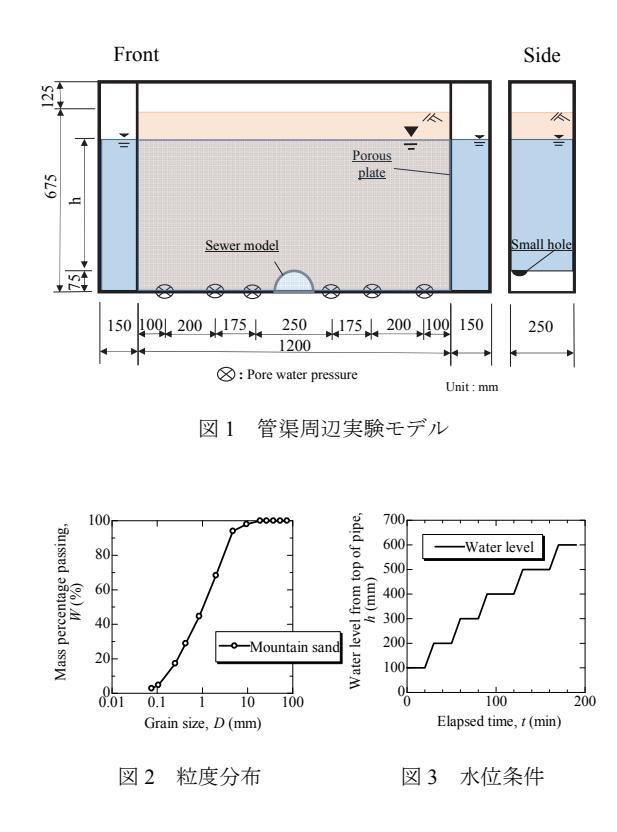
図1に管渠周辺の陥没モデル実験機の概略図を示す。こ

の実験機は、両側にある給水槽を操作することで、水位を 自由に変えることができる。また、土槽下部に半径 75mm の模擬管渠(上半円)を設置し、地下水位下での下水管の 破損を模擬した。模擬管渠の欠損は、欠損位置を底面か らの角度 θ =90°(以下、管頂部と称す)のφ 50 mm φ 40mm

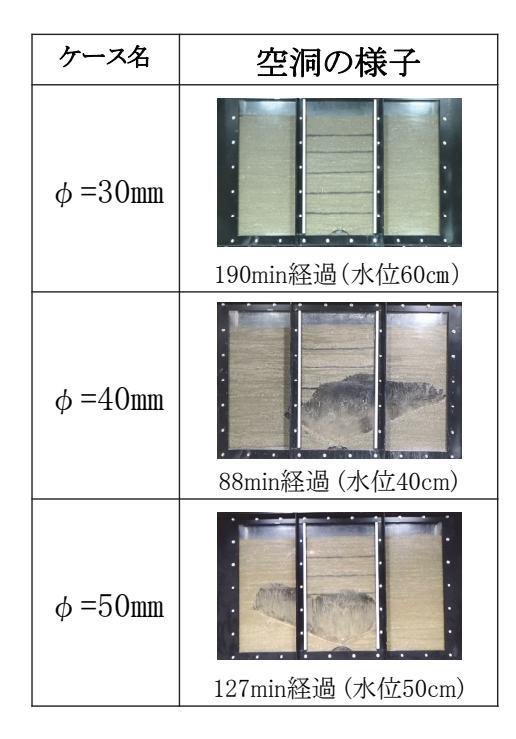
図4 実験終了後の様子

まず、欠損管頂部 φ 50mm のケースについて、水位が管 上 10cm から 20cm までは大きな進展は見られなかったが、 水位 30cm から 40cm に上昇させた際に、大きな進展が見 られた。図 5 に示すように、空洞は縦に進展した後、横に 広がっていき、最終的には図 4 に示すような横長の空洞が

欠損管頂部 ϕ 40mm のケースでは、水位が管上 10cm から 20cm 時には、空洞の進展は見られなかったが、水位を 30cm から 40cm に上昇させる際に、欠損管頂部 ϕ 50mm の ケースと同様に大きな進展が見られ、最終的には図-4 に示 す横長の空洞が形成された。図 7 を見ても明らかな通り、欠損管頂部 ϕ 50mm のケースと比較して低い水位で空洞が 進展した。この理由として、図 6 から、欠損が ϕ 40mm の ケースでは、水位が低い段階から ϕ 50mm のケースと比較して、水の流出量が多く、この水の流出量の差が空洞進展 の速度の差につながったのではないかと考えられる。

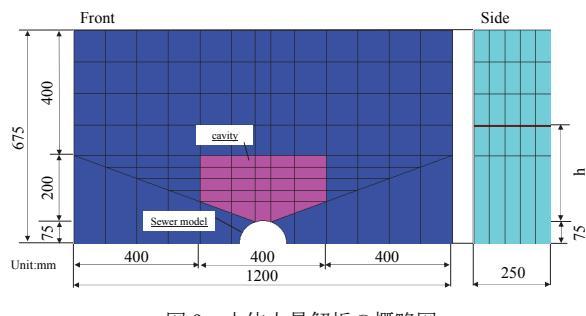
図9 水位上昇解析の概略図

図 9 の解析モデルは、図 1 に示した実験装置を用いた水 位上昇実験において、欠損管頂部で欠損径が 50mm のケー スで、水位 30cm 時に形成された空洞を模擬したものであ り、要素は 6760 個、節点は 8673 個で、パラメータの一つ である透水係数は 0.08mm/sec とした。水位管上 30cm と 管上 50cm でそれぞれ定常解析を行なった。

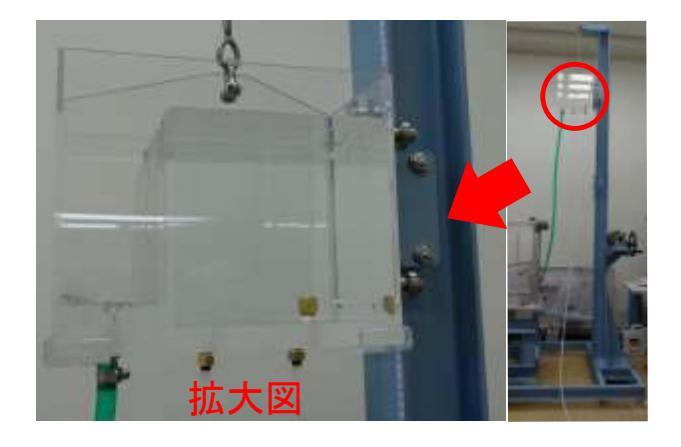
図 3 定水位昇降装置(左:定水位水槽 右:全体図)

また,図3に示す定水位昇降装置は水槽の位置を上下さ せることにより,土槽に張られた水との水位差を連続的に 変化させることができる。この時,昇降装置から土槽内へ 水を供給することで土槽内水位が上昇してしまわないよ うに土槽側面に設置されている排水コックからの定期的 な排水により土槽内の水位を一定に保つ。

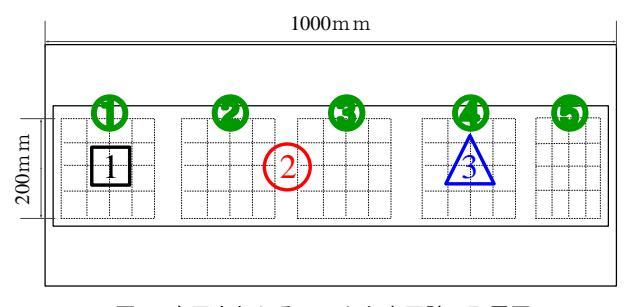
図 4 水圧を与えるコックと水圧計の配置図

図4は斜面上に設置されたポーラスフィルターの模式 図である。ポーラスフィルターは全部で5枚設置されてお り、法尻方向から番号が①~⑤と振り分けている。対応し ている付属のコックを開閉することにより、水圧を与える 位置を変化させることができる。また、黒四角、赤丸、青 三角でそれぞれ1~3と示されるのは斜面上に設置した水 圧計の設置位置であり、その色とシンボル形状は後述する 間隙水圧計の時刻歴グラフのシンボルと対応している水 圧計はフィルター①の直上,フィルター②と③の中央,フ ィルター④の直上を目安に設置している。

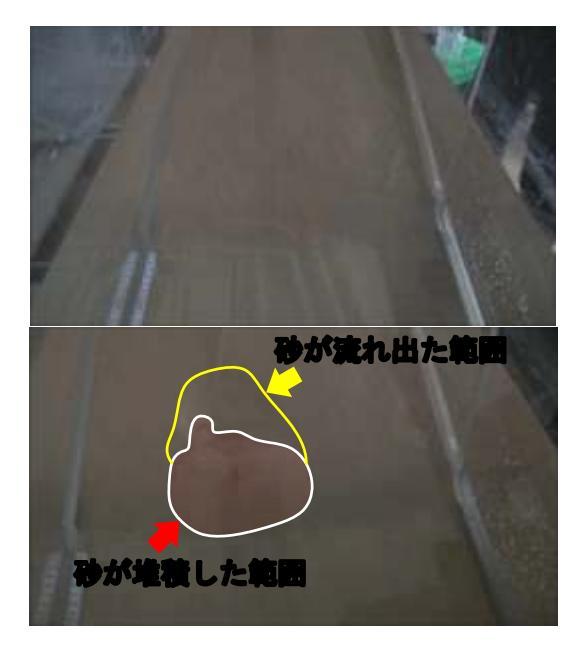
図 7 液状化発生に伴う砂の流動距離の比較 上図:斜面流動開始前の斜面の様子 下図:斜面流動の様子

ことから不透水層がない場合,水圧を与える範囲によって 地盤に与える影響を最大限にする地点が存在する可能性 があると考えられる。なおそれぞれのケースは一定の水位 差をピークとして縦方向・横方向とも流動距離の増大が緩 やかになっている。この現象は,砂が斜面法尻下方に堆積 したことで土の移動がせき止められたのではないかと考 えられる.

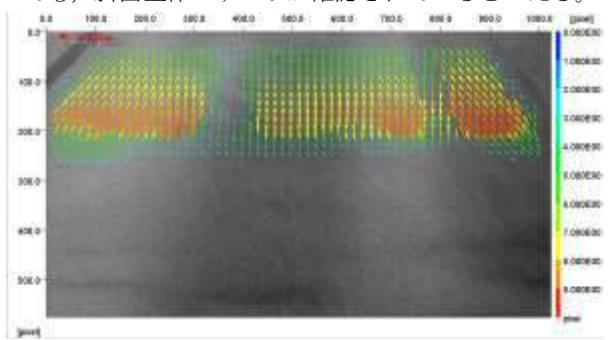
図 10 PIV 解析によるすべりの様子

また図 10 は Case-w5 において水位差 200mm の時,水圧 圧入から 10 秒後~30 秒後までに発生した斜面前方へのす べりの様子を PIV 解析によって示したものである。粒子 が法尻部に向けて移動している様子からわかるように水 圧を与える範囲がポーラスフィルターからと限定的であ っても、斜面全体のすべりが確認されているといえる。

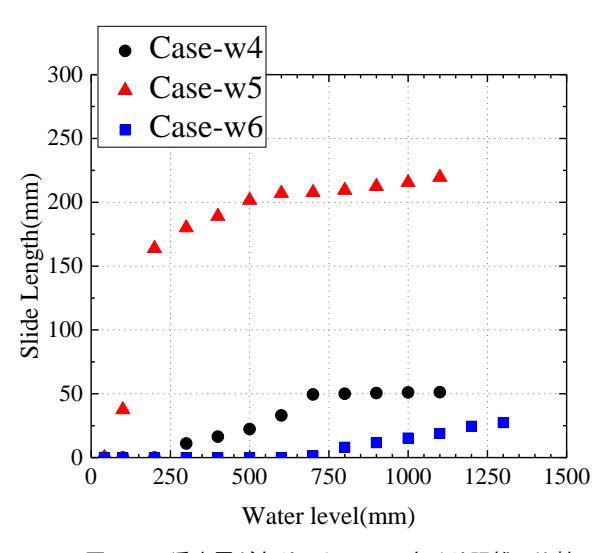
図 12 不透水層がありのケースのすべり距離の比較

次に、Case-w4~Case-w6 において与えた水位差とすべった累積距離の関係を図 12 に示す。すべり距離に関しては、水中カメラ①で撮影した画像から算出している。図 12 から分かるように、水圧を与える範囲の広い Case-w5 は Case-w4 と比べ、すべりが発生する時の水位差が小さくなっていることと、最終的なすべりの距離が大きくなっていることが確認された。これは、不透水層が設置されている場合、水圧を与える範囲が広がることで、不透水層下の水圧が上昇する範囲も広がり、早いすべり出し、大規模なすべりになったと考えられる。しかし、Case-w6 では①~ ⑤までのすべてのコックを開けており、水圧を与える範囲が最も大きいにも関わらず Case-w5 (コック①~③開)と比べてすべり距離は小さくなった。これは Case-w6 において、すべりが発生する直前の水位差 600mm で不透水層の 法尻部分の切れ目からボイリングが発生しため、不透水層下の水圧が消散し、すべりの距離が Case-w6 と比べ小さな値にとどまったと考えられる。また、Case-w4~Case-w6のいずれのケースにおいても、水位差の増加に対してすべり距離の増加割合が緩やかになる点が存在するが、これは、すべりに伴い斜面法尻部分に土砂が堆積し、すべりを妨げることが理由として考えられる。

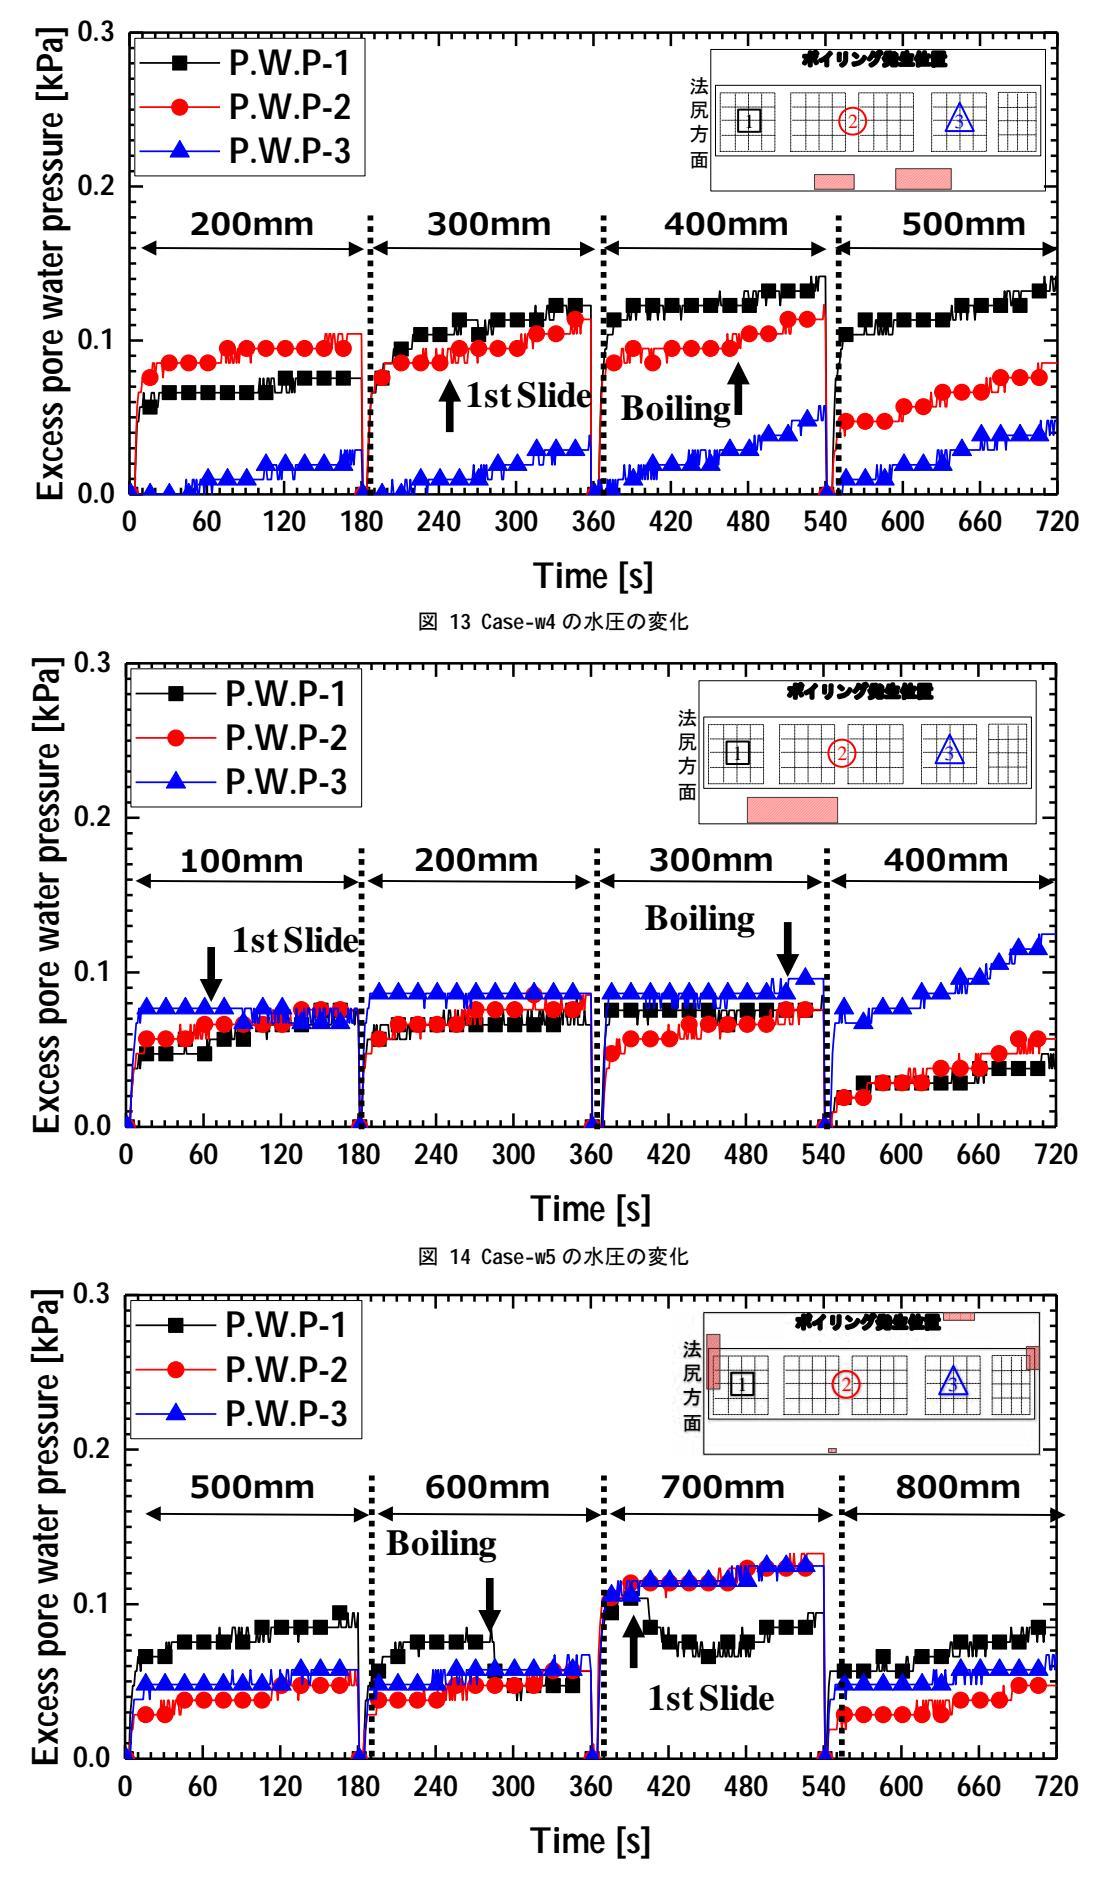
図 15 Case-w6 の水圧の変化

水圧計を設置している Case-w4 から Case-w6 における, 過剰間隙水圧の変化と, すべりとボイリングのタイミング を示した図を図 13 から図 15 に示す。横軸の時間が 0 秒か ら 720 秒となっているが, 実際には各水位差のステージに おいて 180 秒経過後, 水圧を与えるのと停止し約 1 分間水 圧の消散のための時間を設けているが, ここでは水圧消散 に要した時間を省いて時間を整理している。また, 図 13 から図 15 には, Case-w4 から Case-w6 におけるボイリン グの発生位置を右上の斜面を模擬した図に斜線で示した。 この時, それぞれのケースの斜面に変状が発生した前後の

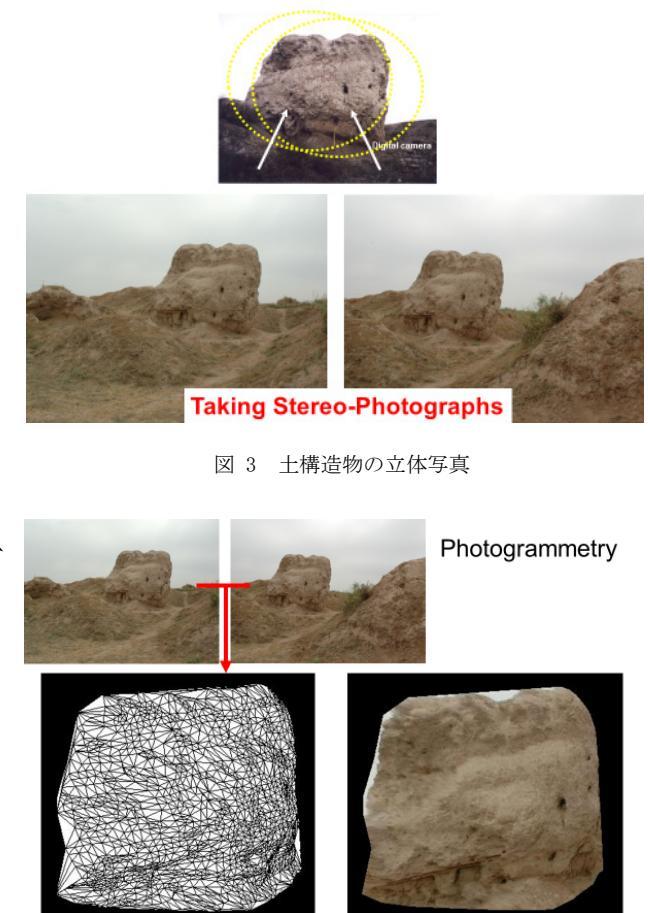
図 4 土構造物の三次元モデルとテクスチャーマッピング

上記で撮影したデジタル立体写真をコンピューターに 取り込み,写真測量解析ソフトを用いて標定点からカメラ 位置と撮影方向を計算する。立体写真を撮影時の状態に復 元する標定作業の後,解析ソフトは自動的に左右立体写真 の同じ位置を見つけ出し,三次元モデルを作成できる(図 4)。さらに三次元モデル上には写真を張り付けることがで き,テクスチャーマッピングとしての表現が可能である。

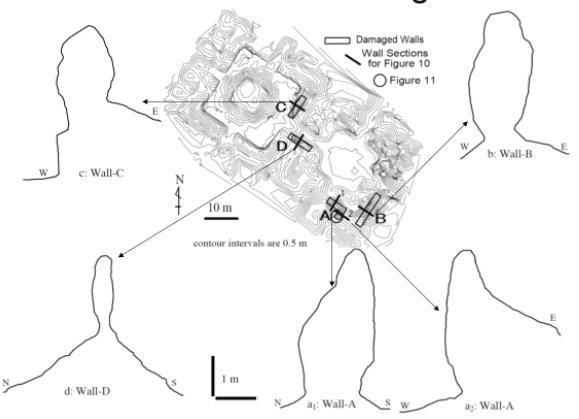
図6 遺跡内の土構造物の断面図(Fujii ほか¹⁾より)

修復プロジェクト中に崩壊が生じた壁-A を対象に、その崩壊メカニズムの検討を行う。図6中a2断面図から判断できるように、土構造物の下部が浸食され、オーバーハング状態となっていた。また壁-A の崩壊部分が浸食深さと一致していた。崩壊後の破断面を観察すると(図7)、上部は比較的滑らかな構造を示しているが、下部の破断面構造は粗い。これらの構造から、初期段階は引張応力により上部からクラックが進行し、その後に崩壊に遷移したものと推定できる。なお、遺跡の大半は日干しレンガで構成されているが、長年の風化によって、日干しレンガの接合面を含むオリジナル形状を認識するのは難しい。

図 6 には壁-A 以外の壁の断面線も示されている。した がってこれらの壁の高さ(H) と浸食深度(W)の計測も 可能である。これらの結果を図 10 に示す。図 10 には式(1) と上記の σ_c を利用した H = $3W^2 \rho g/\sigma_c$ の曲線を実線で示し ている。四角点が壁-A の a_2 断面の H-W 状況であり、ダイ ヤモンド点がその他の壁の状況を示している。土構造物の 高さ(H) が変化することは無く、浸食深度(W)が年々

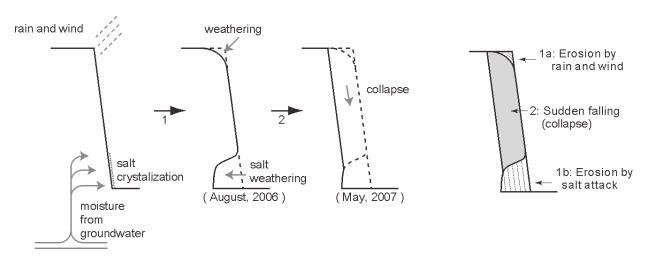
図9 塩類風化による壁の浸食・崩壊の過程(Fujii ほか1)より)

Fujii ほか¹に示されているように、壁下部の浸食は、塩 類風化によるものであり、季節変化等に応じて年々進行す るものと考えられる。浸食深度 W がある値に達して、自 重に耐えられなくなった際に、オーバーハング部分が崩壊 するものと考えられる。このような流れを図9に示す。
