# 間隙水圧の上昇が海底地すべり距離に及ぼす影響

Influence of increasing in pore water pressure on submarine landslide length

安井俊平1,岩井裕正2,木村真郷3,張鋒4

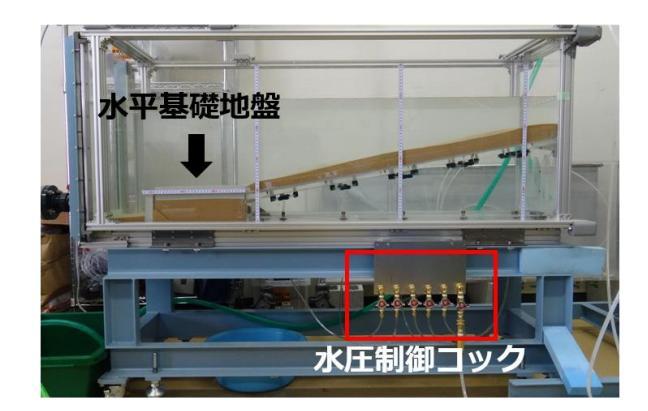
図1 実験土槽

実験土槽は図1に示すアクリル製の土槽を用いた。また, 図2に実験装置全体の平面図を示す。模型土槽の寸法は内 寸で幅1500mm,高さ600mm,奥行400mmであり,土槽 内に斜面角度10°,水平距離1000mmの斜面模型と,幅 300mm,高さ100mm,奥行400mmの水平地盤を設置した。 斜面模型の中央には幅200mmでポーラスフィルターが設 置されており,所定の範囲に水圧を分散させて与えること ができる。また,図3に示すように法尻・斜面中腹・法肩 においてそれぞれの地盤変動を観測するために、3台の水 中カメラを用いて撮影した。図4には斜面模型上面の概要 図を示す。図中に1~5で示した番号は図1に示すコックと 連結したスリットの番号であり、コックの開閉によって水 圧を与える位置を変えることができる。また、それぞれ異 なる色とシンボルで示した 1~3 の数字は水圧計の位置を 示しており,後述する過剰間隙水圧の時刻歴グラフと対応 している。

図12(i)よりCase-iAでは水圧を与える範囲が広いほど, より小さい水位差で初期すべりが発生し,最終的なすべり 距離は大きくなる傾向が見られた。斜面内に流入した水が 不透水層下に分布し,下部層と不透水層の間に働く摩擦力 を低減することでせん断抵抗が減少しすべりが発生する という仮定のもとでは,水圧を広範囲で与えたため,均一 に水が分布したと考えられる。しかし,図12(ii)に示し たように Case-iB では法尻から 3 つのコックを開けた Case-iB3 が,全てのコックを開き斜面全体に水圧を与えた Case-iB5 よりも距離は増大した.これはCase-iB5 において, すべりが発生する前に不透水層端部と土槽壁面との間に パイピングが発生したため不透水層下に水が貯留されず に抜けてしまったことが原因だと考えられる。また,**表4** に示したようにすべり発生水位差に関して, Case-iB3 と Case-iB5 の間で大きな差は見られなかった。なお, Case-iB3 の最終すべり距離である 400mm 付近の値は, すべりの先 端が図1 に示した水平地盤の端まで到達している状態で あり,実験装置の構造上の限界まですべりが進行したこと を意味している。

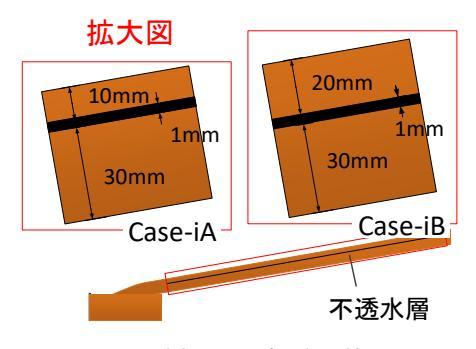
図5 不透水層設置時の斜面拡大図

本実験では、豊浦砂を用いて、水中落下法で斜面を形成 した。目標相対密度は40%とし、目標全層厚は不透水層を 設置しないケースでは41mmとし、設置するケースでは 41mmと51mmの2種類を設定した。不透水層を設置した ケースでは図5に示すように斜面底面から30mmまで砂を 堆積させた上に不透水層を設置し、さらにその上から 10mmあるいは20mmの砂を堆積させた。不透水層は長さ 920mm,幅390mm,厚さ1mmのビニールシートを用いた。

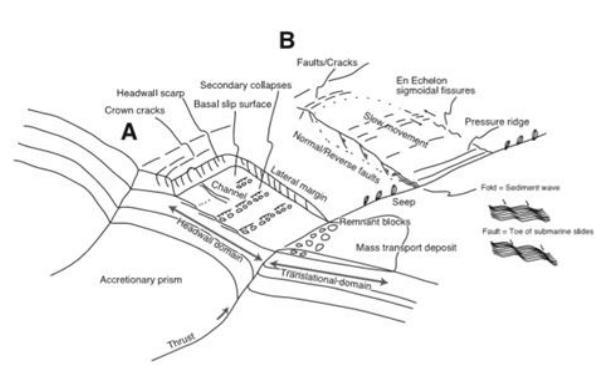
図6 海底地すべりの形態図<sup>8)</sup>

川村ら(2017)<sup>8</sup>)は海底地すべりが一般的に滑落ドメイン (headwall domain),移動ドメイン(translational domain),先 端ドメイン(toe domain)の3つの領域に分かれるとしてい る。図6に各ドメインが示された海底地すべりの形態図を 示す。滑落ドメインは自然斜面が海底地すべりによって浸 食された領域であり,窪地を有し,滑落崖と呼ばれる浸食 により自然斜面より急傾斜になった斜面である。移動ドメ インは,滑落ドメインから移動してきた堆積物を有するこ とが特徴である。先端ドメインは圧縮変形による凸型地形 によって特徴づけられる。凸型地形は地すべり移動体が周 囲の地形によって移動を遮られるか,すべり面が局所的に 起伏変化するかのいずれかに起因して生じる。これらの特 徴と模型実験で発生した地すべりの比較検討を行う。

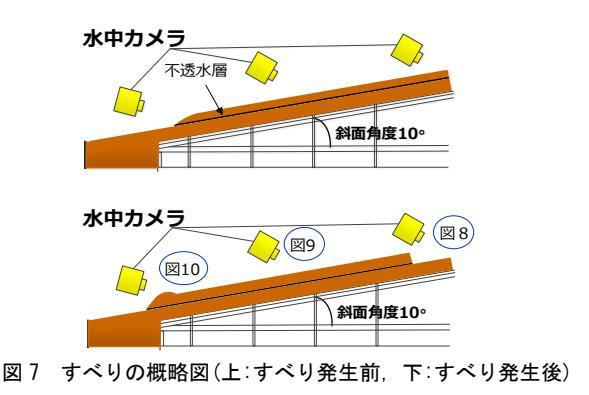
図 7 にすべりの概略図および比較検討を行った斜面の 該当箇所を示す。上部層が平行移動し、法尻に砂が堆積し た様子を表している。また、図中には図 8~図 10 に示し た各ドメインを撮影した位置を表記した。

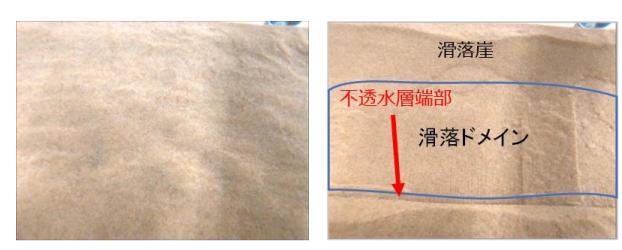
図8 滑落ドメイン(左:すべり発生前,右:すべり発生後)

図8はすべり発生前後の法肩部の様子である.法肩部で は、上部層がすべって移動したため、斜面が浸食された領 域が見られる。また、斜面上端には、すべりが発生する前 の10°よりも急傾斜の斜面が存在し、実地盤における滑落 崖に該当する部分だと考えられる。

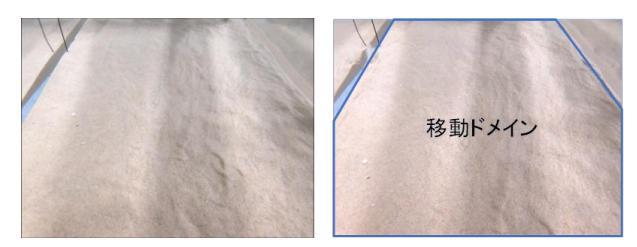
図9 移動ドメイン(左:すべり発生前,右:すべり発生後)

図9はすべり発生前後の斜面中腹の様子である。斜面中腹では撮影範囲全面で砂が法肩から法尻へ向かって流動しており,移動ドメインの特徴を有しているといえる。

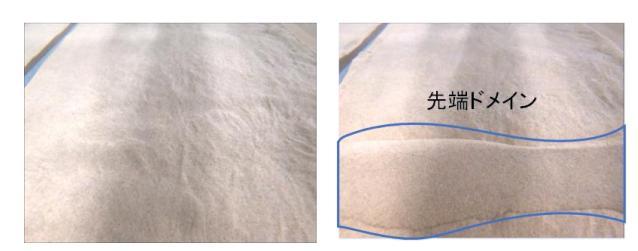
図 10 先端ドメイン(左:すべり発生前,右:すべり発生後)

図 10 はすべり発生前後の法尻部の様子である。斜面上 方より流下してきた砂が斜面部分の端部まで到達し,水平 基礎地盤との境界付近に砂が堆積することで凸型地形と なり,先端ドメインの特徴を有しているといえる。以上, 本実験で発生したすべりでは海底地すべりの形態的特徴 が見られ,実地盤で考えられる波浪や潮位変動などの影響 は考慮していないものの,模型実験により海底地すべりの 発生を概ね再現できていると考えられる。

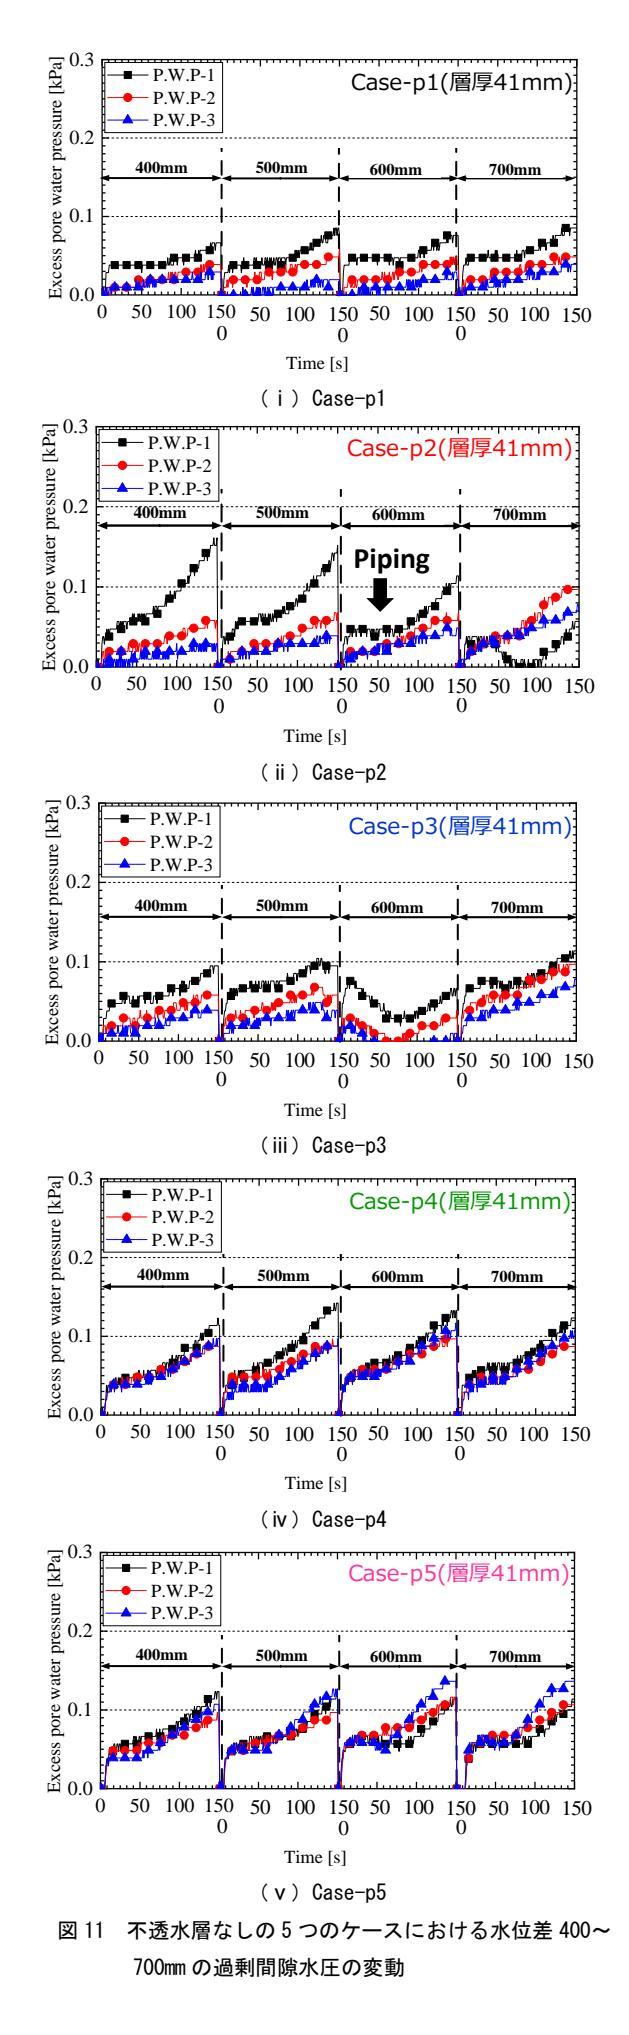
不透水層を設置しないケースでは、5ケース全てですべりが発生しなかった。図 11 に不透水層を設置していない 5 つのケースの水位差 400mm~700mm の過剰間隙水圧の 150 秒間の時刻歴データを連続して示す。また、Case-pl を除く4ケースでは表3に示す水位差の時に法尻でパイピ ングが発生した。水位差 1000mm 付近でパイピングが発生 することが多かったが、明確な傾向は見られなかった。

図 11(i)~(iii)に示した Case-p1~Case-p3 においては,間 隙水圧計1の値が最も高く,間隙水圧計2,3の順に過剰 間隙水圧の値は小さくなる.水圧を与える範囲が法尻から 斜面中腹にかけての3カ所であるため,局所的に過剰間隙 水圧が上昇したと考えられる. 図 11(iv), (v)に示した Case-p4 および Case-p5 のグラフより,水圧を与える範囲 が広くなるほど,各水圧計の値が同程度となり,水圧が斜 面全体に広がっていると考えられる。法尻付近のコック2 箇所から水圧を与えた Case-p2 では,図11(ii)に示したよ うに水位差 400mm から法尻の水圧を示す水圧計1の値が 卓越しており、水位差 600mm の時法尻でパイピングが発 生した後,水位差 700mm では法尻の水圧計1の値が減少 しており、パイピングによって過剰間隙水圧が消散してい ると考えられる。過剰間隙水圧の大きさは水圧を与える範 囲を大きくするほど上昇するわけではなく、パイピングが 発生すると、その後、過剰間隙水圧がパイピング発生時点 の値を上回ることは少ないと考えられる。

まず,不透水層の有無について比較を行う。図 11(iii) に示したように Case-p3 では各水圧計の値に差があったが, 図 14(iii)に示した Case-iA3 では全ての水圧計がほぼ同じ

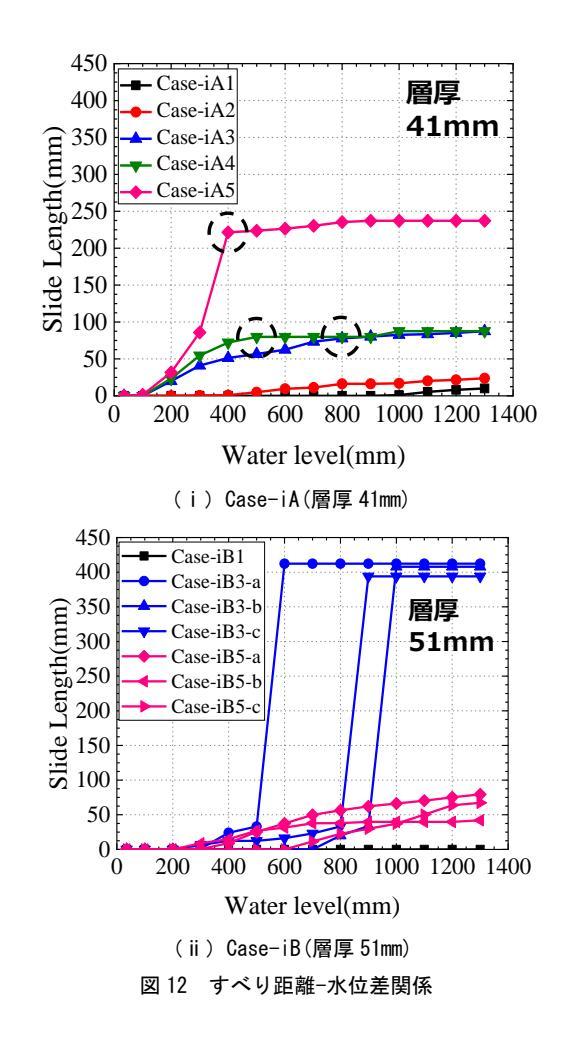
前述の通り,不透水層を設置した全8ケース中 Case-iB1 を除く7ケースですべりが確認された。不透水層を設置し ていないケースではすべりが発生しなかったため,不透水 層が海底地すべりの発生に大きく寄与しているといえる。 また,8ケース全てでパイピングが発生した。表4に各ケ ースにおけるすべりが発生した水位差と最終的なすべり 距離を,図12にはすべり距離と与えた水位差の関係のグ ラフを示す。層厚41mmの Case-iA については再現性が確 認できたと考えられるケースを,層厚51mmの Case-iB に ついては、すべりが発生しなかった Case-iB1 については 1 つのみ示し、すべりが発生した Case-iB3 と Case-iB5 の結 果については再現性確認のために実施した各3ケース(a, b, c)の結果を全て示した。

図 12(i)の破線円部分に示したように Case-iA3, Case-iA4, Case-iA5 では、すべり距離増分の勾配が緩やか になる点が見られる。このことは、法尻に堆積した土砂, すなわち先端ドメインによってすべりの進行が阻害され たことが原因だと考えられる。水平基礎地盤上で斜面の勾 配が緩くなるため、地すべり移動体の先端が水平基礎地盤 に差し掛かると,移動体に働く斜面下方向の滑動力が小さ くなる。そのため、すべりの進行に伴って移動体先端に圧 縮力が発生し、先端ドメインが生じたと考えられる。 Case-iB3 ではすべり増分が最大の時に、平均すべり速度が Case-iA5 の 2.2~3.7 倍程度であった。ここで、「平均すべり 速度」とは、与えた水位差に対してすべり距離を、すべり 発生から静止するまでのすべり継続時間で除した値であ る. それに加えて移動体の質量も大きいため Case-iA5 と 比較して大きな運動エネルギーを有し、先端ドメインによ る阻害を受けても大きなすべりになったと考えられる。図 13 に Case-iA3 と Case-iB3-a の法尻の堆積状況を示す。 Case-iA3 では、不透水層端部は先端ドメイン内部に位置し ており観察することはできないが、 Case-iB3-a では不透 水層の端部が露出していることが確認できる。

層厚41mmのCase-iAにおいて,図14(i)に示すCaseiA1 では,法尻の水圧計1の値は,水圧を与える範囲が大きい 他のケース,例えば図14(ii)に示すCase-iA3と比較して も大きな差はない。しかし,表4に示したようにCase-iA1 はすべりが水位差1000mmまで発生しなかった。このこと から,不透水層下で局所的に過剰間隙水圧が増加するとす べりが発生するのではなく,斜面全体に一定以上の過剰間 隙水圧が発生することですべりが発生すると考えられる。 ところが,図12(i)から読み取れるようにCase-iA5では 水位差400mmの時にすべりが100mm以上進行しているが, 図14(iii),(iv),(v)に示したように過剰間隙水圧の値 はCase-iA4やCase-iA3と比較しても明確な差が見られな い。このことから,すべり距離は過剰間隙水圧の大きさだ けではなく,斜面内に流入する水量の影響も受けていると 示唆される。

すべりの発生しなかった Case-iB1 は水位差 700mm の時 に斜面中腹の壁際でパイピングが発生した。図 15(i)に 示したように水位差を 300mm~600mm まで大きくしてい く過程で,法尻や中腹の水圧が徐々に消散していく様子が 確認できる。パイピングが発生する前段階として不透水層 下部で過剰間隙水圧が分散していることが予測される。 Case-iB3-a では,図 12(ii)に示したように水位差 600mm の時にすべり距離が 400mm を超えるまですべりが進行し, 図 15(ii)中に矢印で示したように、すべりの進行と同時 に法肩の過剰間隙水圧が急激に低下した。水圧計3の上部 にあった土塊が大きな速度ですべったことにより該当部 の過剰間隙水圧が急速に消散し、大幅に低下したと考えら れる。また、同じく図 15(ii)の Case-iB3-a では水位差 300mm, 400mm の時は, 各水圧計の値に差がある。法尻 からパイピングが発生したり、 すべりの進行に伴って法肩 の不透水層の切れ目から水が排出されたりしたことが原 因であると考えられる。しかし、大規模なすべりが発生す る前の水位差 500mm では、各水圧計の値がほぼ同じ値を 示しており, さらに図 14 に示した Case-iA のどのケース と比べても過剰間隙水圧が高くなっていることが分かる。 上部層厚を 10mm から 20mm に変化させたことで, 上部層 の重量も増加しており,下部層との摩擦を低減させる水膜 が生成されるには、より高い過剰間隙水圧が斜面全体に均 一に分布することが必要となるため,妥当な結果が得られ たと考えられる。逆に Case-iB5-a では,表4 に示したよう に水位差 300mm ですべりが発生したが、その後は図 15(iii)に示したように斜面全体に均一に水が分布してい るものの,図14(v)に示した層厚が41mmのCase-iA5の 時と近い値までしか過剰間隙水圧が上昇しなかった。層厚 51mm のケースでは, 層厚 41mm のケースとは異なり, 斜 面内に流入する水量が多いほど、すなわち多くのコックを 開けるほどすべりが大規模化するのではなく,パイピング が進展しにくい流量を与えることで地すべり移動体と下 部層の摩擦が低減されやすくなるという結果が得られた。

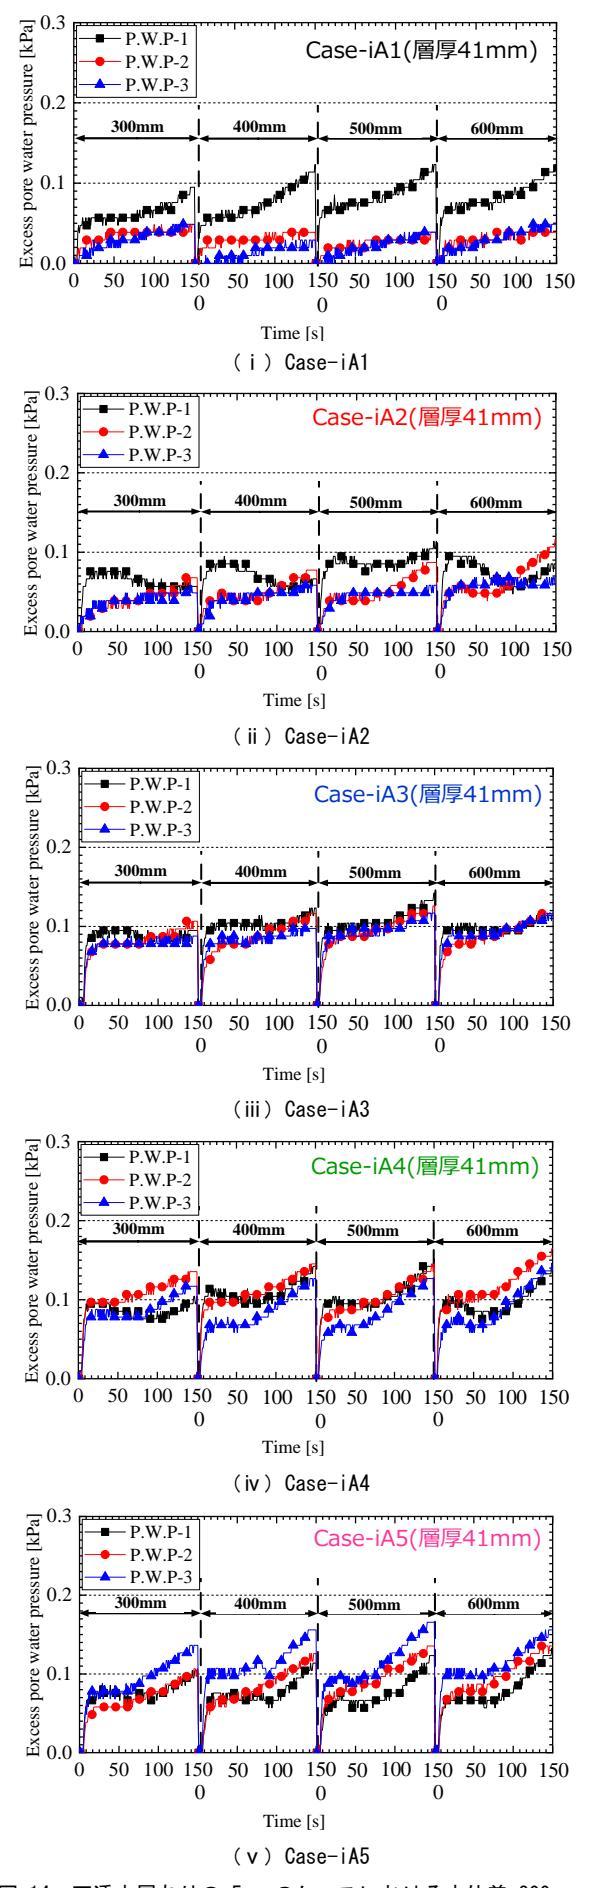
図14には層厚41mmのケースの水位差300~600mmの過 剰間隙水圧の変動を示し、同様に図15には層厚51mmの ケースでの水位差300~600mmにおける過剰間隙水圧の変 動データを一つずつ示した。

値を示している。このことから,不透水層のある斜面内で は斜面底部から流入した水は不透水層に沿って斜面全体 に広がっていくことが示唆される。
