# 矢板周りの浸透破壊を対象とした模型実験における地盤材料が プレ破壊からポスト破壊現象へ及ぼす影響

## 概 要

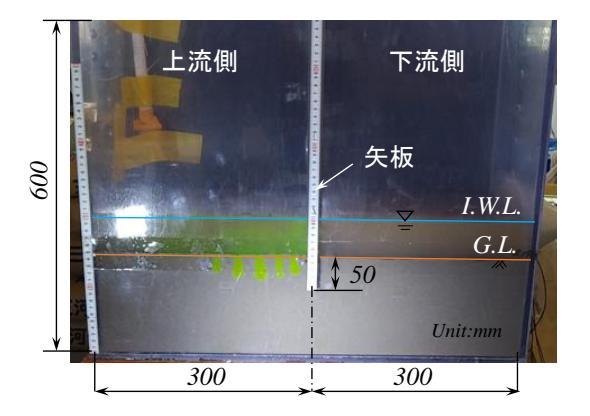
図1 実験装置の概要

図1に示す通り,縦200mm×横600mm×高さ600mmの 模型装置を使用した.矢板の長さは装置天端から500mm であり,底面まで100mmのクリアランスがある.

地盤模型を作製するため,底部から 150mm まで水を注 水し,矢板根入れ深さが 50mm となるよう,水中落下法に より高さ 150mm の地盤を作製した.すべての実験におい て,間隙比が一定となるように調整した.詳細の次節で示 す.

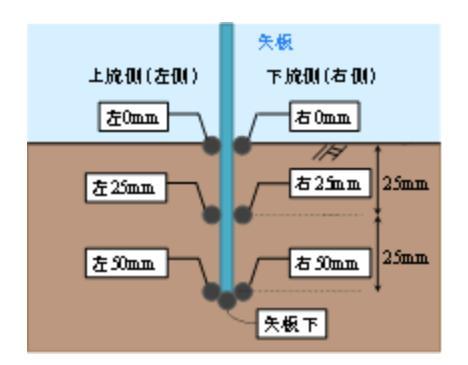
図2 間隙水圧計の設置位置

実験時は、地盤内の間隙水圧を計測するため、矢板周り に沿って地盤面から25mmピッチで上流および下流に6箇

所,さらに矢板下に1箇所,計7箇所に間隙水圧計を設置 した.図2に間隙水圧計の設置場所を示す.また,現象を 視覚的に考察するため,高速度カメラ(200fps)とビデオ カメラを用いて実験の撮影を行った.水の流れを可視化す るために,ウラニン水溶液を上流側の地盤に注入した.そ の後,初期水位(地盤面より+50mm)からポンプを用い て上流側へ一定流量(*Q*=42.9cm<sup>3</sup>/s)で注水した.

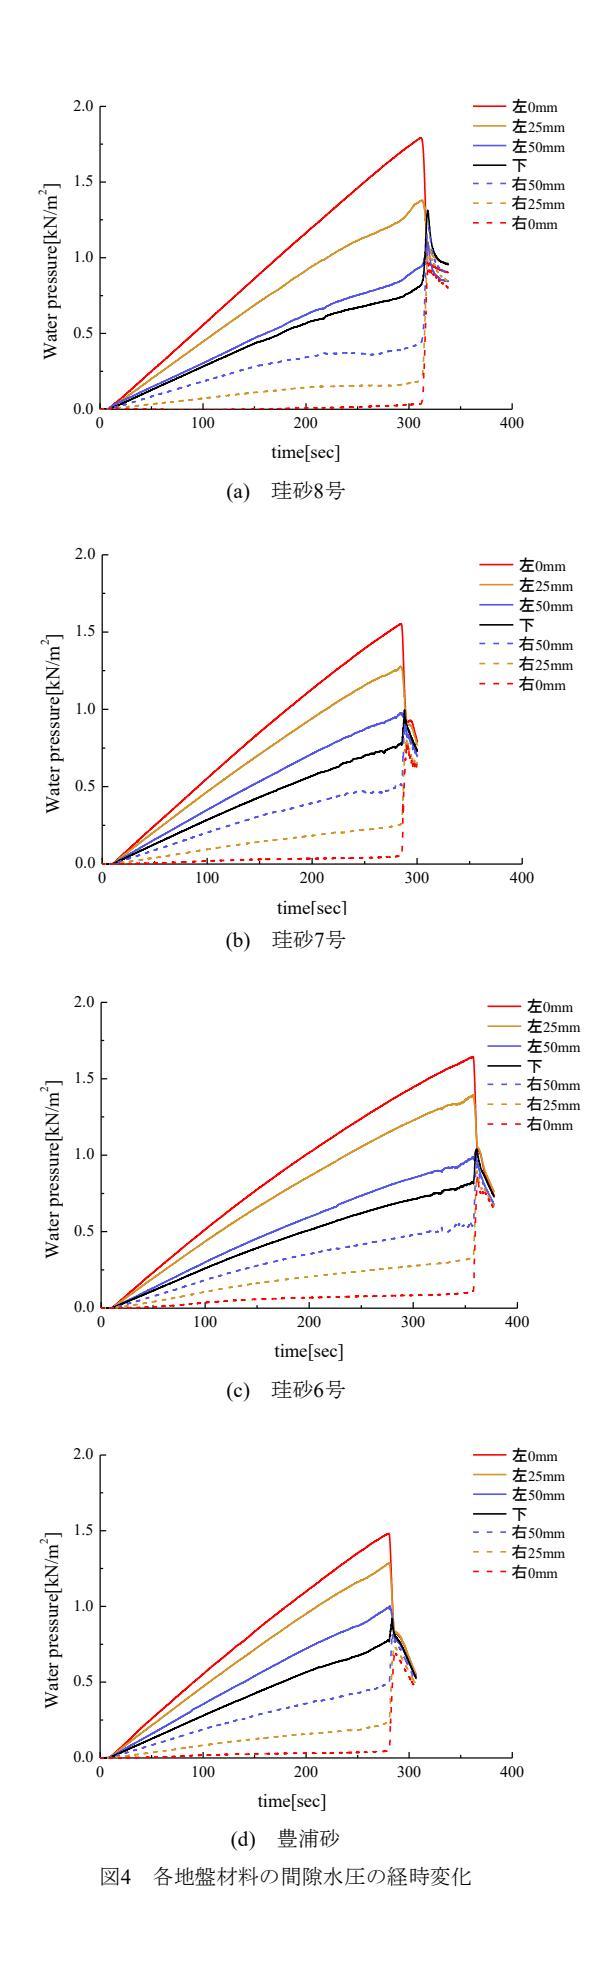
図4に間隙水圧計により計測された,各地盤材料の間隙 水圧の経時変化を示す.

一定流入条件により,透水係数が小さい硅砂8号では透水量が少ないため,上流側の水位上昇が早くかつ大きくなり,傾きの勾配が急となった.一方で,材料により透水係数が大きくなるに従い,上流側の水位の上昇が小さくなり,傾きは緩やかとなった. 硅砂8号は他の地盤材料に比べ,上流側の間隙水圧値が特に大きくなった.

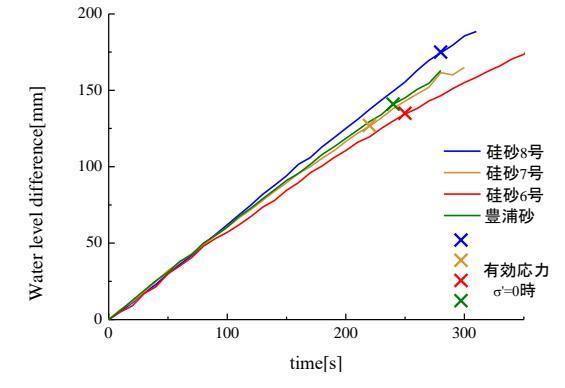
図5 矢板で隔てられて生じる水位差の経時変化

図5に各地盤材料における水位差の経時変化を,表2に 有効応力がゼロに至った時点,目視により浸透破壊を確認 した時点のそれぞれ示す平均水位差を示す.

地盤の有効応力がゼロに至るまでの経過時間は地盤材 料ごとに若干の違いは見られるものの,大凡同等であるこ とを確認した.ただし, 硅砂8号については経過時間が長 く,さらに水位差が大きくなっている.これは, 硅砂8号 の細粒分の含有量の高さによる,粘性の影響が考えられる が,十分な考察までには至っていない.一方で,最大水位 差に至り,浸透破壊が生じるまでの経過時間及び水位差は 地盤材料によって異なることがわかった.

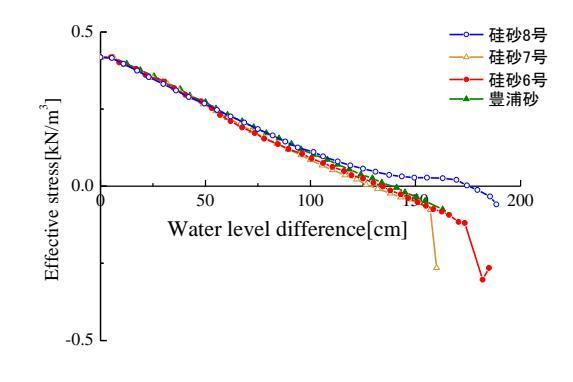
図 6 は水位差の上昇に伴う有効応力の変化を示してい る.水位差が 125mm までの挙動が地盤材料によらず、概 ね一致している.しかし,硅砂 8 号は地盤が不安定になる 直前に有効応力の減少が緩やかになっている.一方で、他 の地盤材料は地盤が不安定になってから、破壊するまでの 水位差に開きがあり、急激に安定性を失い破壊に至ってい ることがわかる.

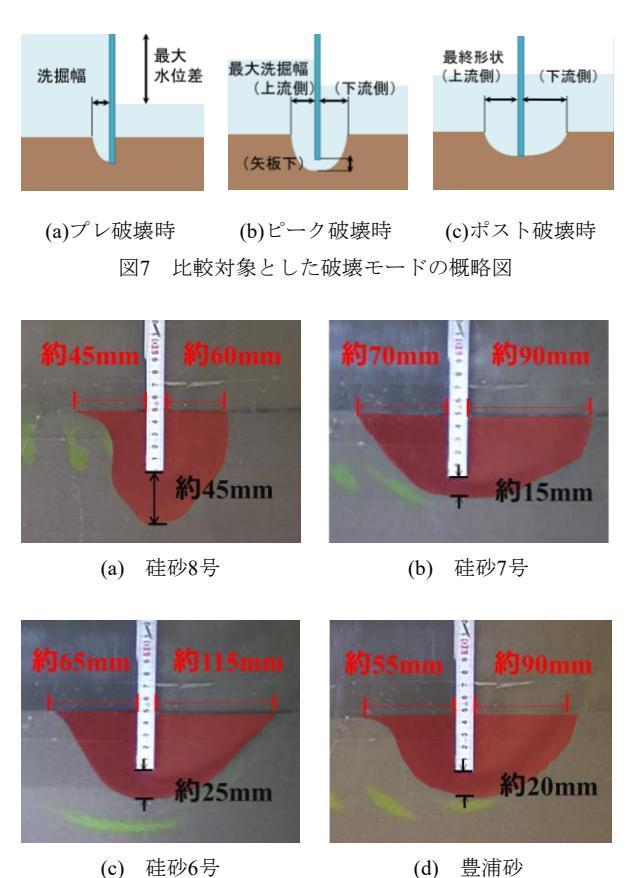
図8 各地盤材料のピーク破壊時のモード

図 8 にビデオカメラより撮影した各地盤材料のピーク 破壊時の破壊モードを示す,赤色のマーキング箇所が地盤

の洗掘部分である.他の材料は水平方向の洗掘が大きく, 深さが浅い破壊モードに対し,硅砂8号は深さ方向の洗掘 が大きく,横幅が狭まった破壊モードである.また,上流 側の地盤に注入したインクに着目すると,硅砂8号は上流 側にインクが残留しているが,豊浦砂は下流側の地盤まで インクが浸透している.以上から,地盤材料ごとで破壊モ ードや水の浸透力の違いが確認された.
