平成30年度岐阜県内豪雨災害調査団

<下呂土木管内>

調査日：平成30年8月27日(月)

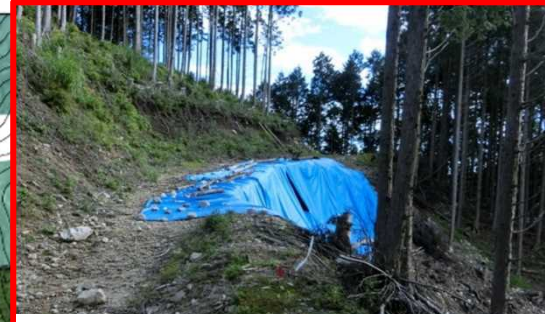
流域外からの雨水の流入無し

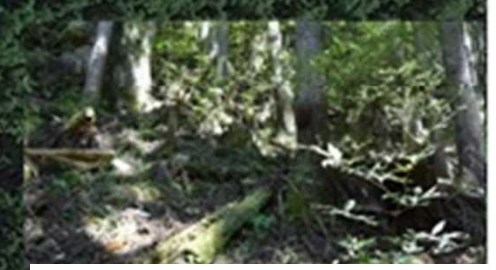
間伐された倒木

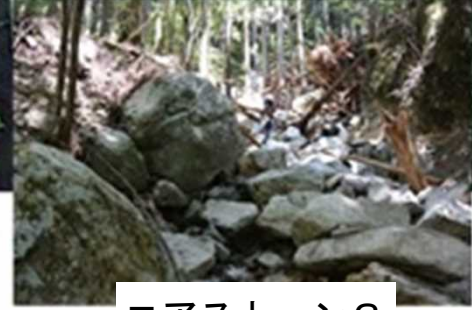
コアストーン?

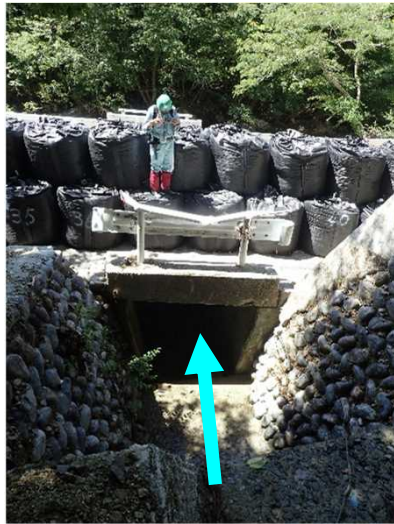
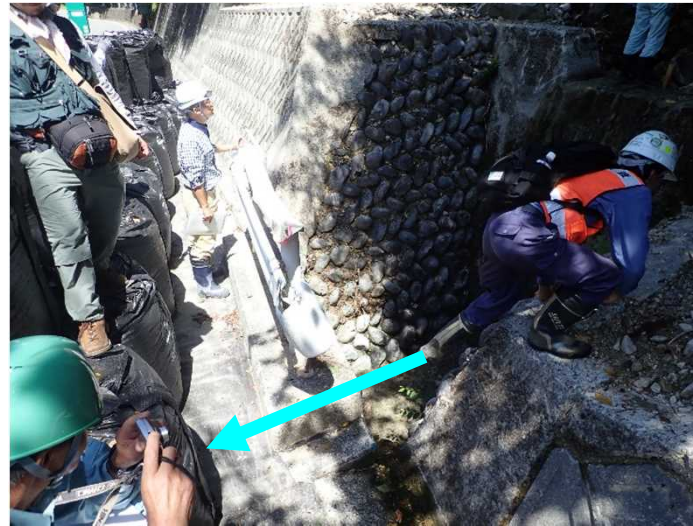
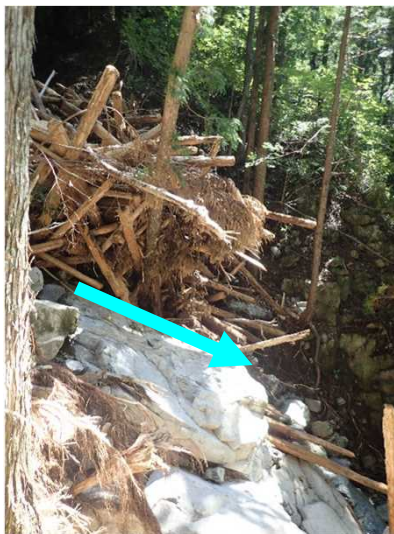
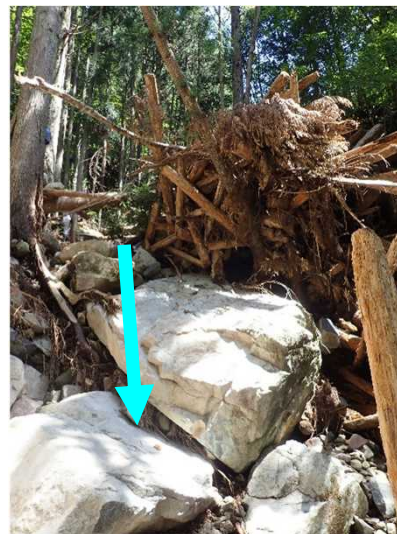
(主) 下呂白川線 夏焼① : 被災状況②

- 暗渠 (2m×2m) 及び治山ダムまでの流路工に礫等が堆積し、満砂状態となり閉塞した。
- 河床勾配は30~40° 程度である。
- 河床には直径1~2m程度の巨礫や流木(旧立木、旧間伐)の分布が目立つ。
- 所々立木が流木を捕えている。

- ・ 「粗粒土が沢山流出したのは今回が初めて」との証言があり、崩壊の主要因は**降雨強さの影響**だと考えられる。
- ・ **河床勾配が比較的急勾配**であるため、暗渠の閉塞がなくても水の勢いだけで一気に道路まで到達（跳躍）した可能性も考えられる。
- ・ **直線状の谷地形**（道路より90m程度上流の地点）も土砂運搬を加速させた要因のひとつと考えられる。
- ・ 地質的には斜面末端に土石流堆積物が確認されるので、**過去にも土石流が発生**していたと考えられる（被災の履歴未確認）。
- ・ 流された**間伐木が途中の立木で捕えられてダム化**したことで、流下方向が変わった可能性がある。

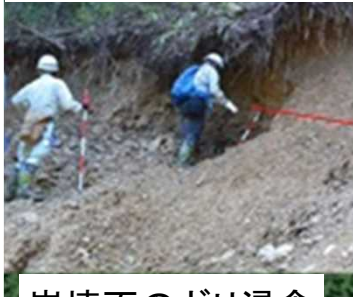
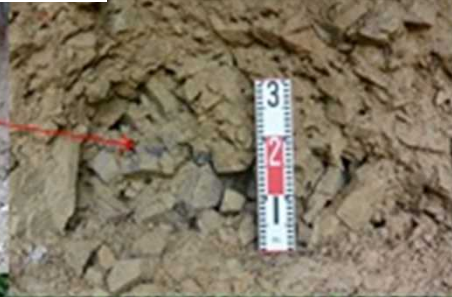
崩壊頂部に形成された窪地

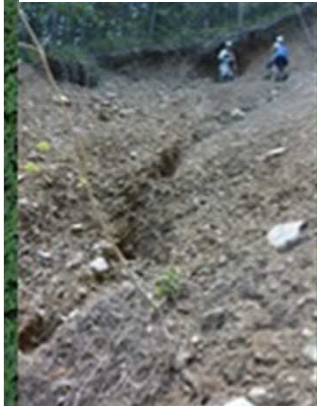
崩壊面のガリ浸食

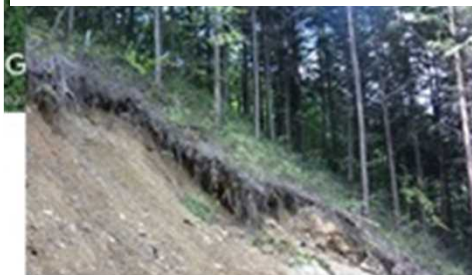
崩壊面向かって右側の樹木
樹木の変状なし、根の下の
土砂が崩壊

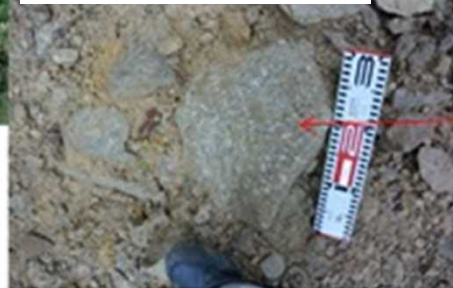
面が比較的綺麗な石

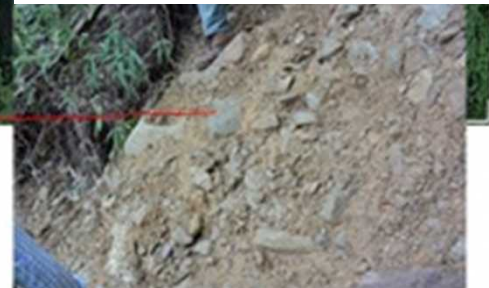
崩壊面向かって右側の粘性土
水を含んでいる

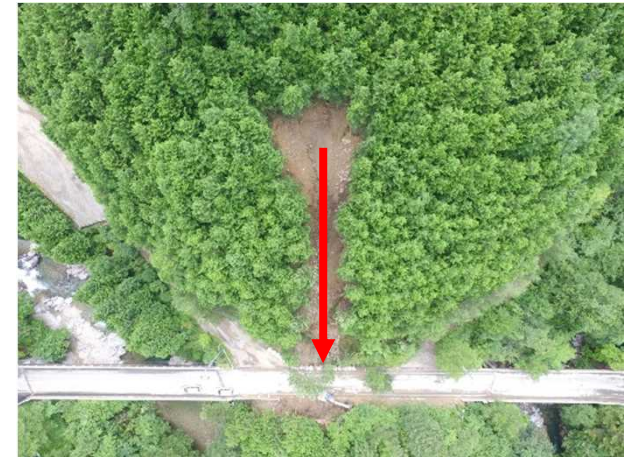
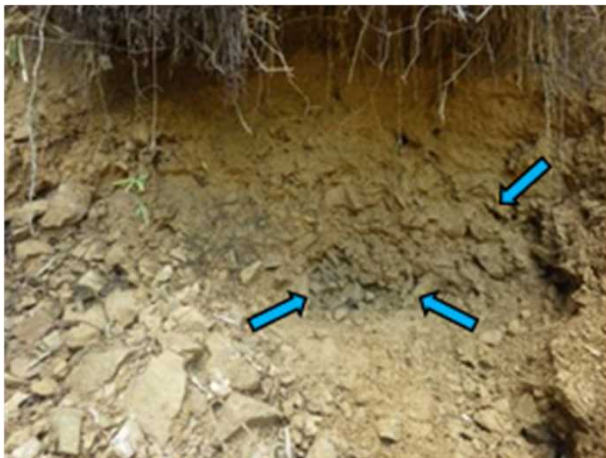
崩壊土砂は尾根沿いに流下している

- 崩壊発生源の滑落崖は角礫混り砂～粘土で構成される。
- 一部から湧水跡や根が抜けた穴が複数確認されている（穴内に黒色の表土）が、一部はパイピングホールの可能性がある。

- 崩壊発生源付近は尾根地形ではなく平行型斜面である。よって、崩壊の主要因は地形により集水されたのではなく、**高強度の降雨**だと考えられる。
- 崩壊発生源の直上部（5m程度）はやや緩斜面であり、**斜面に崖錐堆積物**が分布していたと考えられる。
- 通常は湧水の無い斜面であり、**高強度の降雨**によって基盤岩と崖錐堆積物の境界付近の地下水位が上昇し、崩壊を引き起こしたと考えられる。

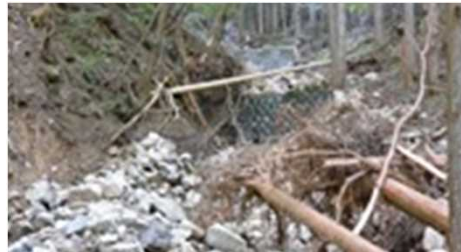
樹木が健全であり、捕捉効果があったか

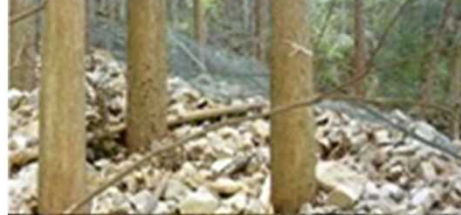
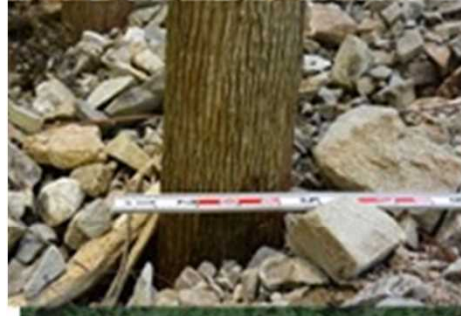
土石流先端の礫群

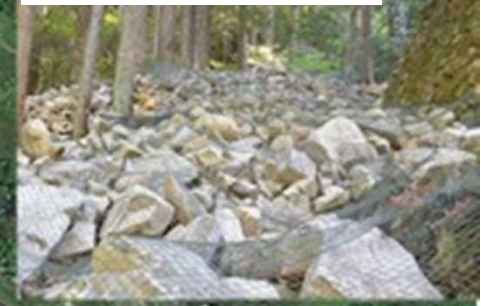
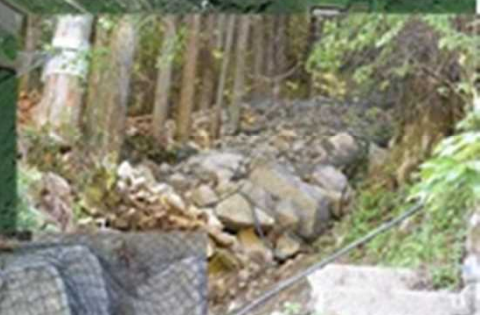
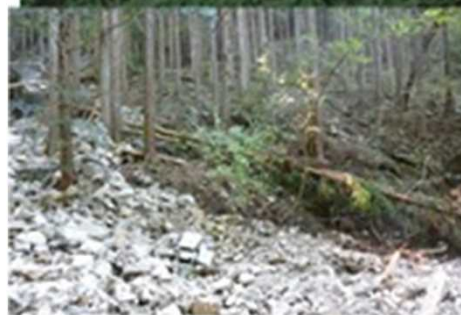
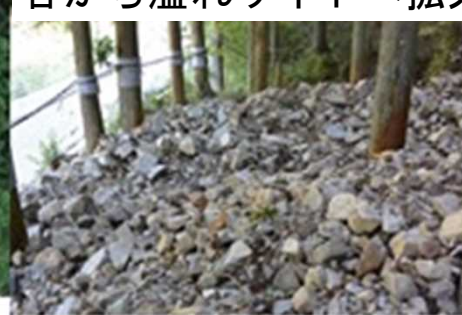
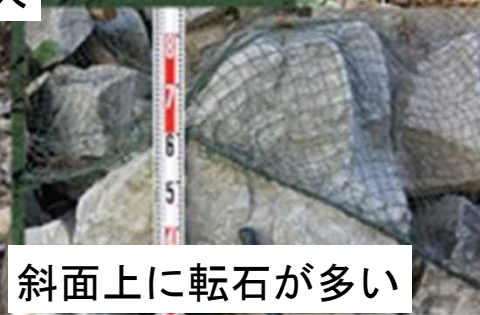
谷から溢れサイドへ拡大
